# İnşaat Mühendisleri Odası Erzurum Kayak Pisti İncelemesi ve Tespitler

23 Temmuz 2014

Hazırlayanlar: Nejan Huvaj, Erdem Canbay, Necati Atıcı

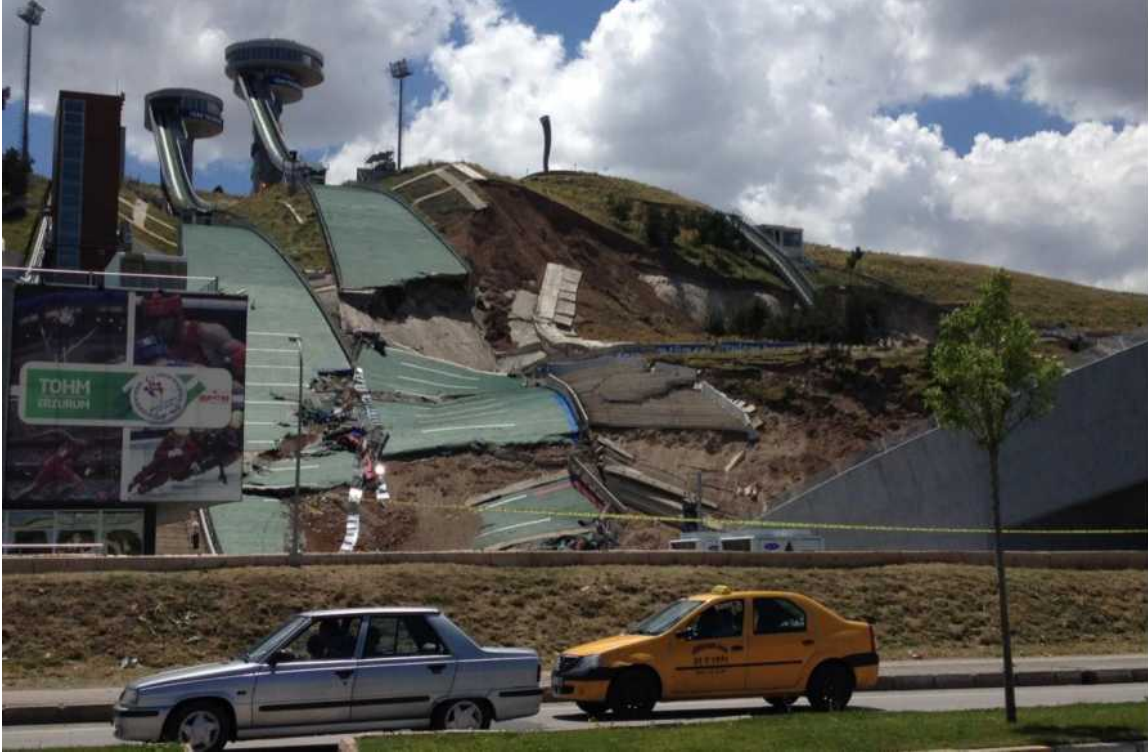
- Yapılan saha incelemelerine göre 15 Temmuz 2014 günü meydana gelen heyelan nedeniyle beş atlama kulesinin iniş rampaları yıkılmış ve tamamen kullanılamaz hale gelmiştir (Şekil 2 ve Şekil 3). Kulelerde ise bir hasar gözlenmemiştir.

**Şekil 2.** Heyelan sonrası iniş rampalarındaki hasar

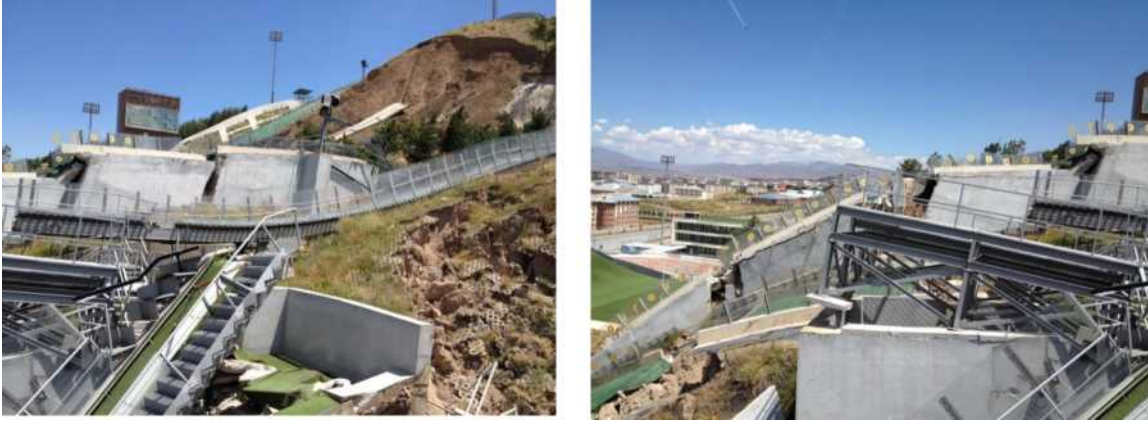
**Şekil 3.** İniş rampalarında meydana gelen yapısal hasarlara örnekler

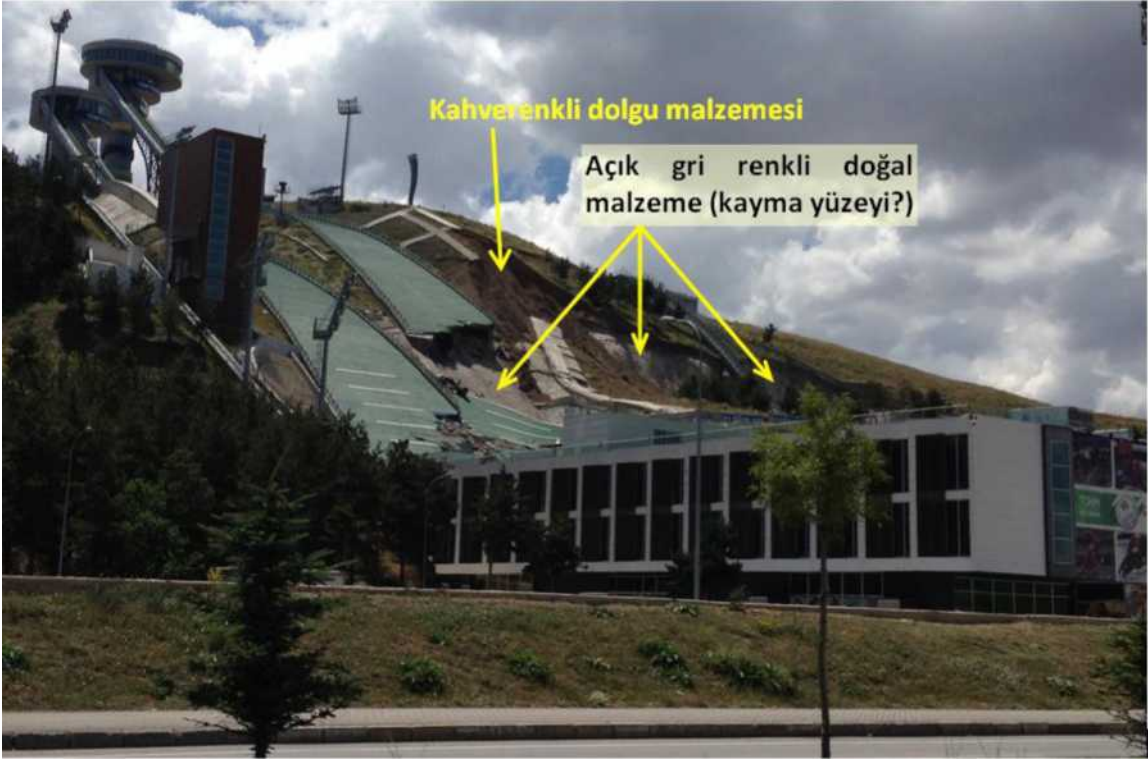
- Atlama kulelerinin yapıldığı bölgede hem imara (plana) esas hem de parsel bazlı zemin etütlerinin yapıldığı tarafımıza iletilmiştir. Zemin etüt raporları incelenmek üzere mahkeme bilirkişi heyetleri tarafından talep edilmiştir. Devam eden mahkeme bilirkişi çalışmaları nedeniyle atlama kuleleri ve iniş rampaları ile ilgili herhangi bir proje/çizim/rapor vs. elde edilememiştir.
- İlk incelemelere göre heyelanın dairesel kayma şeklinde gerçekleştiği tespit edilmiş ve heyelanın ayna kısmında, düşeyde 5-6 metreye varan bir kot farkı ve zemin deplasmanı görülmüştür. Heyelan etmiş kahverengi dolgu malzemesinin altında açık gri/kirli beyaz renkli doğal bir malzeme görünmektedir (Şekil 4 ve Şekil 5).

Şekil 4. Heyelanda kahverengi dolgu malzemesi ve açık gri renkli doğal malzeme

- Alandaki kahverengi dolgu malzemesi ile dolgu altında görünen kirli beyaz/açık gri renkli doğal (tüflü?) malzemeden az miktarda örselenmiş örnekler alınmış ve örnekler üzerinde ODTÜ

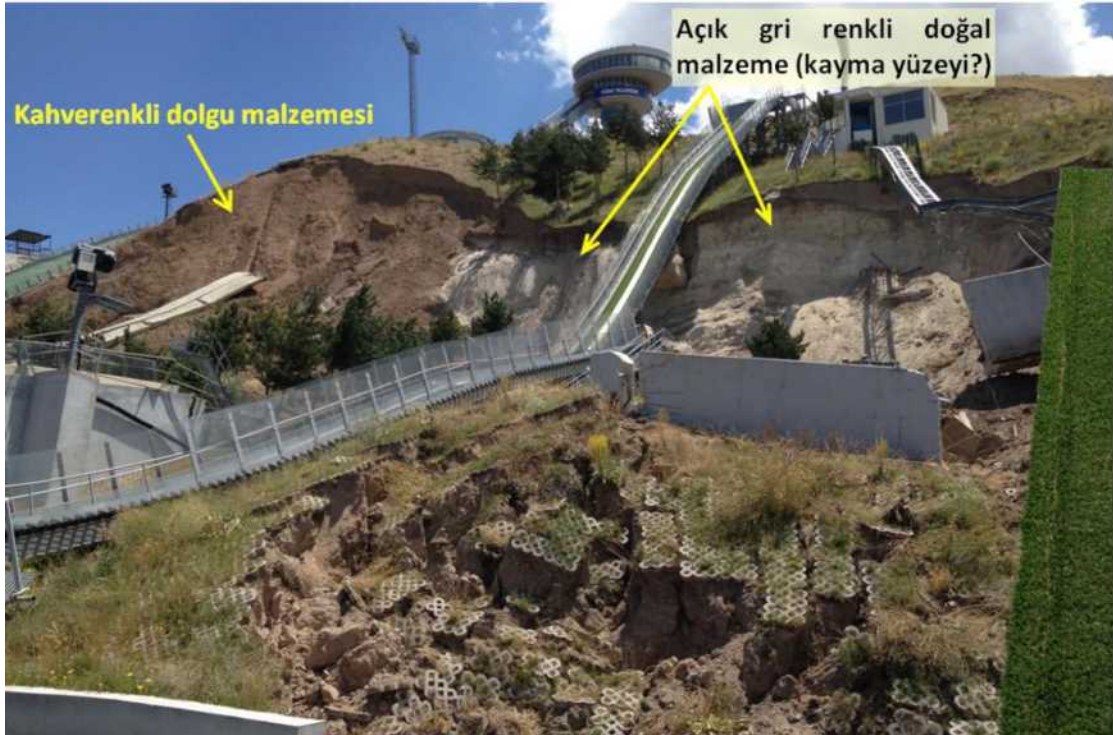
Şekil 5. Heyelanda kahverengi dolgu malzemesi ve açık gri renkli doğal malzeme

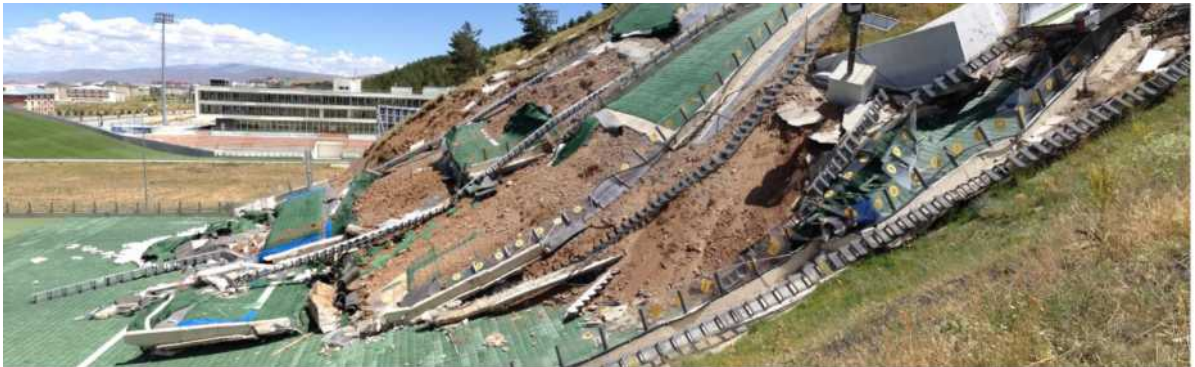
- İniş rampalarının 40 cm kalınlığında betondan oluştuğu (Şekil 2, Şekil 6 ve Şekil 7a) ve bu betonun yamaç üzerine yerleştirildiği gözlenmiştir. Betonun altında ince ve bir metreden kısa demirlerin belirli aralıklarla zemine düşey olarak (bir nevi çivi şeklinde) yerleştirilmiş olduğu tarafımıza iletilmiş olup arazide bu demirler tarafımızca görülmemiştir. 40 cm kalınlığındaki betonun tabanına yatay olarak demir serilmesi ve üzerine beton dökülmesi şeklinde oluşturulduğu, beton içinde demir olmadığı gözlenmiştir (Şekil 7a).

**Şekil 6.** Zemin üzerine yerleştirilen 40 cm kalınlığında beton iniş rampası

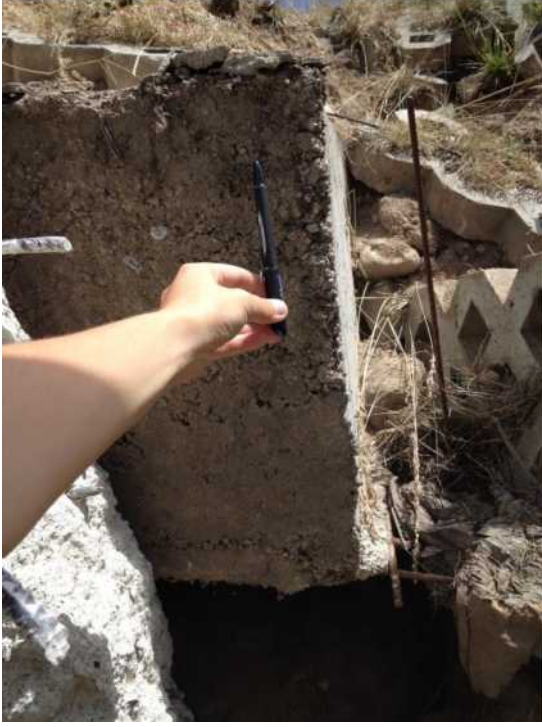
**Şekil 7.** (a) Zemin üzerine 40 cm kalınlığında yerleştirilen beton iniş rampası ve betonun alt kısmındaki demirler, (b) iniş rampasında yapay çim altındaki betonda zemin hareketlerinden kaynaklı çatlaklar

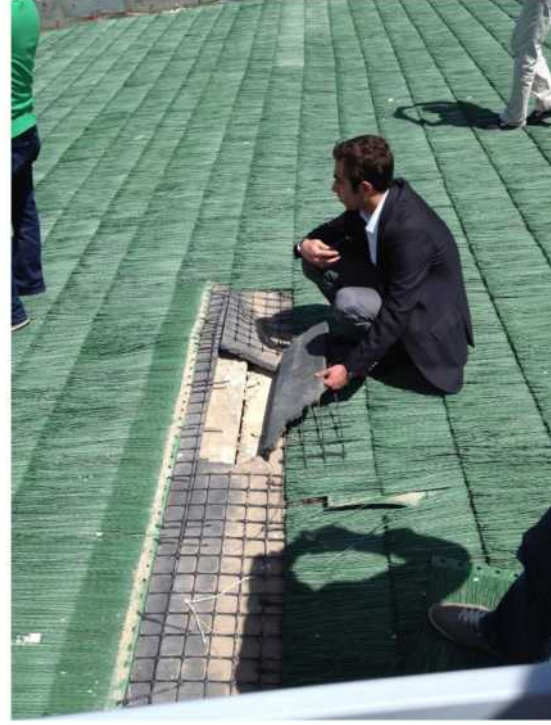
(b)

- İniş rampalarında heyelandan önceki son bir ay içinde de çeşitli zemin hareketlerinden dolayı betonda çatlaklar oluştuğu ve bunların onarıldığı öğrenilmiştir. Arazi incelemeleri sırasında betonda çatlaklar görülmüştür (Şekil 7b). Kayak Federasyonu Genel Koordinatörü Nur Erden, bir gazeteye yaptığı açıklamada "... 9 Temmuz 2014'te biz toplantıdayken, pistte ufak bir kabarcık olduğunu belirttiler sadece. O dönem çok yoğun bir yağış olmuştu. Kabarcığın da yağmurdan olduğunu kaydettiler. Ancak herhangi bir sallantı hissedilmedi" demiştir.
- İniş rampalarının yer aldığı yamaçta, kazı ile teraslama ve dolgu yapma suretiyle yamaca gereken kübik parabol şeklinin verildiği tarafımıza iletilmiştir. Ayrıca kayak atlama pistinin batı tarafında, atlayışları etkilememesi için rüzgârı kesmek amacıyla, yamaca yaklaşık 8-10 m kadar dolgu toprak yığılarak rüzgâr bariyeri yapıldığı görülmüştür (Şekil 8).

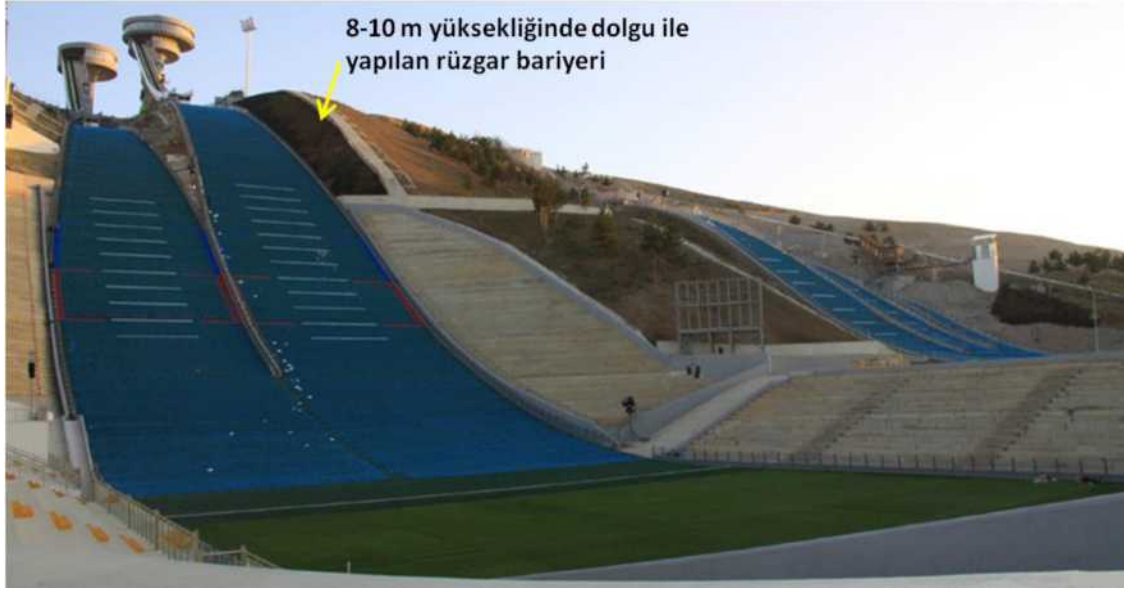
**Şekil 8.** Heyelan olmadan önceki zamanlardan bir görüntü. İniş rampalarının sağ tarafında rüzgârı kesmek için kahverengi dolgu toprak yığılarak oluşturulan rüzgâr bariyeri görülmektedir.

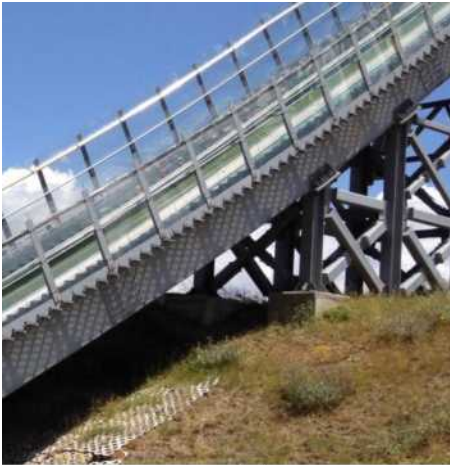
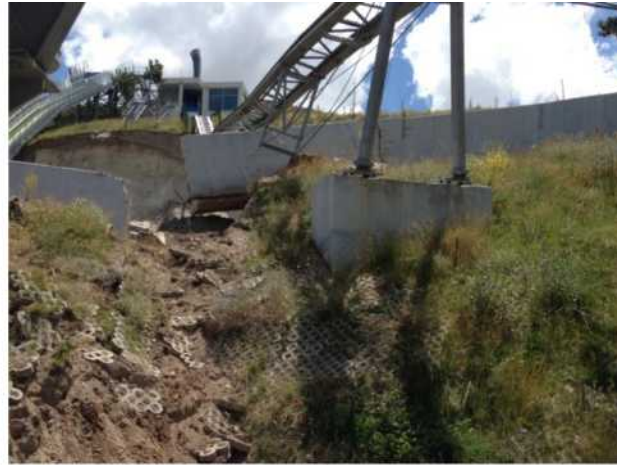
- Rampaların bulunduğu şevde drenaj önlemlerinin eksik olduğu göze çarpmıştır. Kafa hendeği, kuşaklama hendekleri, kenar hendekleri vb. açısından oldukça yetersizdir. Şeve yukarı doğru bakıldığında, şevin üst kısımlarında, sağ tarafta, içi beton kaplı olmayan, zeminden oluşan ufak bir doğal hendek oluşturulduğu görülmüştür. Bunun yakınında içi beton kaplı kısa bir hendek mevcuttur. Ancak yapılan ilk saha incelemelerinde edinilen izlenim drenaj önlemlerinin yetersiz olduğu yönündedir.
- Atlama platformunu taşıyan çelik gövde ve diğer çelik yapılar için tekil temeller kullanılmıştır (Şekil 9). Kulelerin temellerinin radye temel olduğu öğrenilmiştir.

**Şekil 9.** Atlama platformu ve diğer metal yapıların tekil temelleri

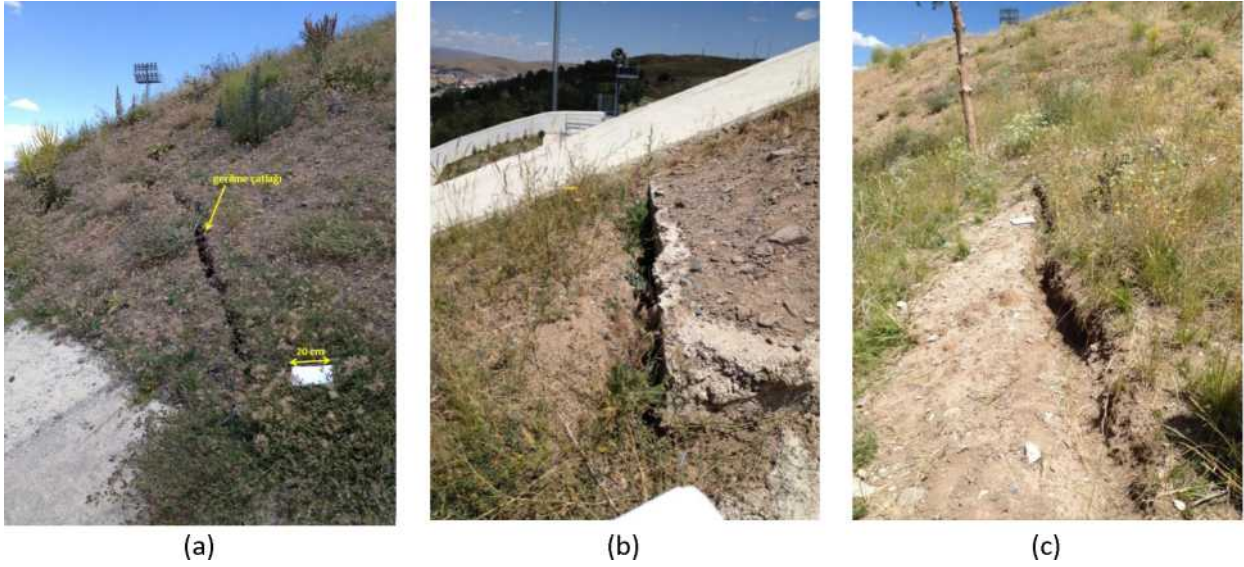
- Heyelan nedeniyle çeşitli yerlerde zemin hareketlerinin devam ettiği tarafımızca tespit edilmiş (Şekil 10 ve Şekil 11) ve mevcut çatlakların ise biraz daha açıldığı araziye daha önce görmüş olan yanımızdaki Erzurumlu arkadaşlar tarafından da işaret edilmiştir. Ayrıca 23 Temmuz 2014 tarihinde sondajlara başlamış olan firma elemanlarının ve tesislerdeki çalışanların belirttiğine

göre 23 Temmuz 2014 tarihinden önceki son dört gün içinde şev üst kısmındaki bir çatlak gözleyerek bu çatlakın 4 gün içinde yatayda 4 cm, düşeyde 0.5 cm açıldığı tespit edilmiştir.

Şekil 10. Şevin üst kısımlarındaki zemin hareketleri ve çatlaklardan görüntüler

- 5) Alanda heyelan hareketleri devam etmekte olup, şev üzerinde yapılacak moloz temizleme, zemin sondajı, iyileştirme vb. her tür çalışma yapılırken bu hususa azami özen gösterilmeli, her tür güvenlik tedbirleri alınmalı ve tehlikeli olabilecek bölümlerde çalışılmamalıdır. Ayrıca zemindeki çatlakların açıldığı ve olmayan çatlakların oluştuğu görüldüğünden (örneğin şevin üst kısmında spot ışıkların yer aldığı bir direğe doğru zeminde bir çatlak mevcuttur) heyelanın geriye doğru ilerleme olasılığı ve arkadaki kule vb yapılar için tehdit oluşturup oluşturmadığı incelenmelidir.

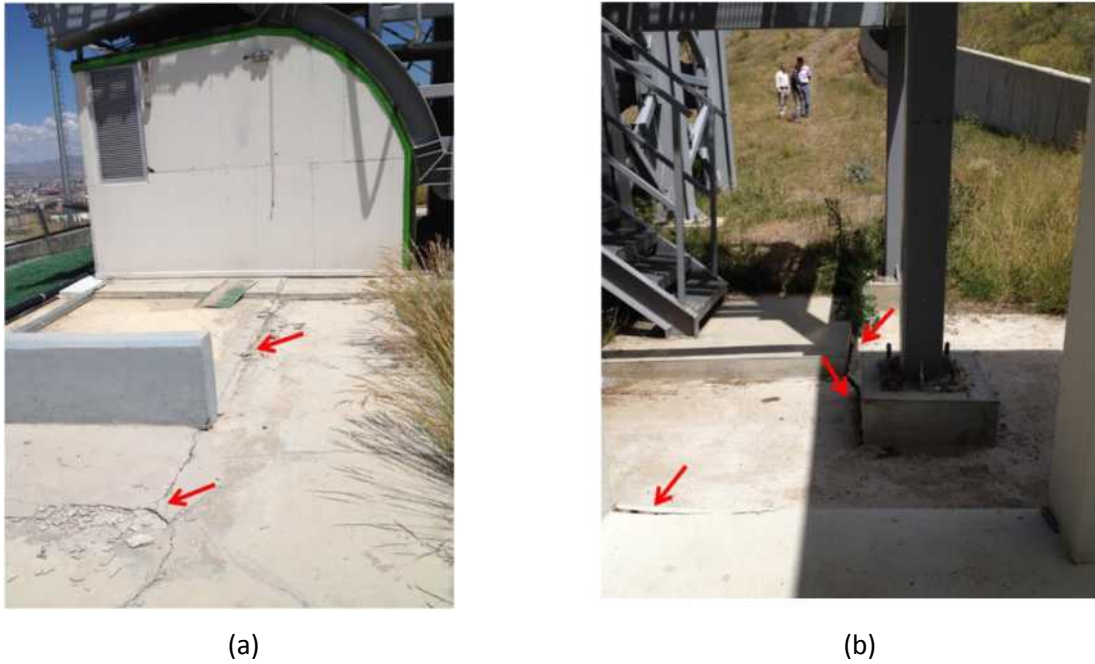
Şekil 11. Zemin hareketleri nedeniyle şevin üst kısımlarında beton kaplama alanlarda oluşan çatlaklardan görüntüler

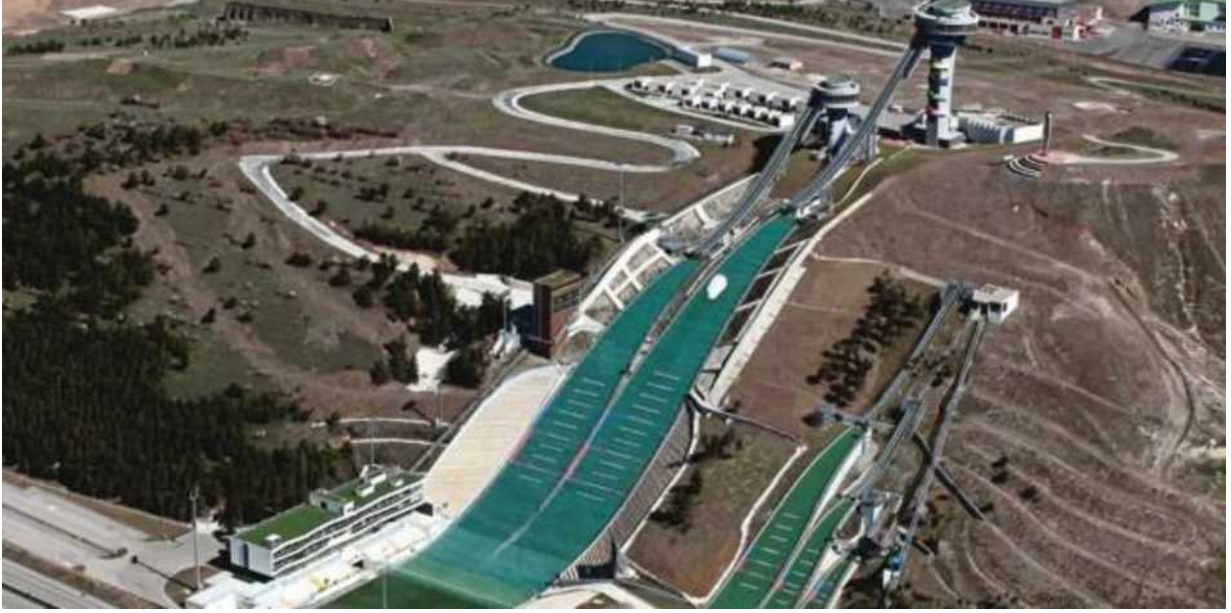
- Yazılı basında yer alan çeşitli spekülasyonların doğru olmadığı ve bilgi kirliliğine yol açtığı düşünülmektedir. Örneğin heyelan sebebi olarak "tepedeki ağaçların kesilmesi"; "şevin üst kısmında yer alan iki adet su göletinin yapılması ve bu nedenle şevin üst kısmına ağırlık yüklenmiş olması"; "bu iki göletin tabanından zemine su sızması" vb sebeplerin gerçekçi olmadığı düşünülmektedir. Göletler, heyelanın meydana geldiği şev kesiminin 100 metre kadar arka çapraz kısmında yer almaktadır (Şekil 12). Göletlerde sızdırmazlık sağlanamaması

durumunda sızacak olan suyun atlama kulelerinin olduđu tarafa dođru ulaşmasının olası olmadığı düşünölmektedir. Göletler tepedeki zemin kazılarak yapılmıştır; bir diđer deyişle aynı hacim içine, birim hacim ağırlığı yaklaşık 20 kN/m<sup>3</sup> olan zemin yerine birim hacim ağırlığı 10 kN/m<sup>3</sup> olan su gelmiştir, bu nedenle şevin tepesine göletlerin ağırlık yüklenmesi söz konusu değildir.

**Şekil 12.** Şev tepesindeki göletlerin heyelan bölgesine göre konumu
