# 23.11.2022 GÖLYAKA-DÜZCE DEPREMİ

## ÖN DEĞERLENDİRME RAPORU

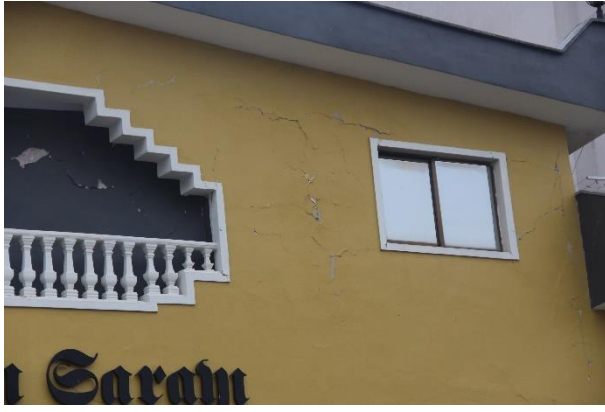
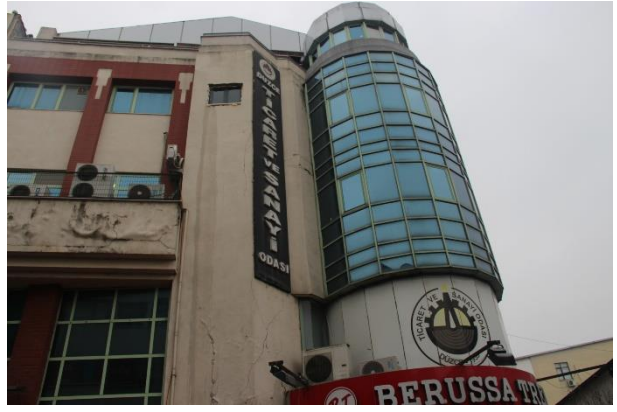
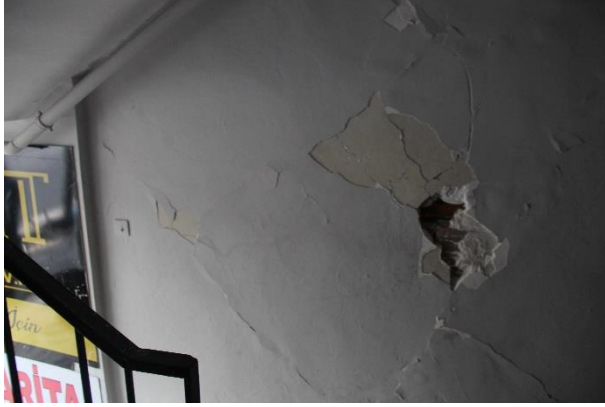
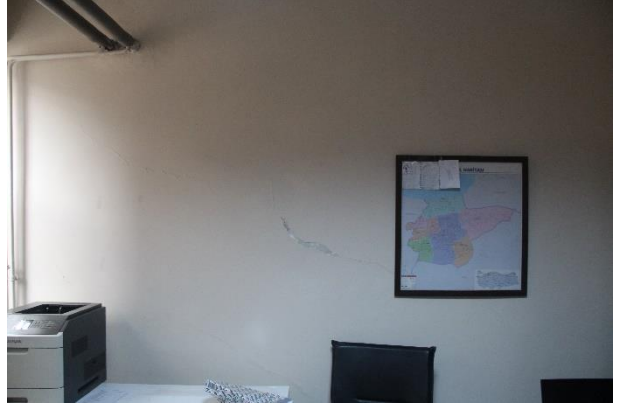
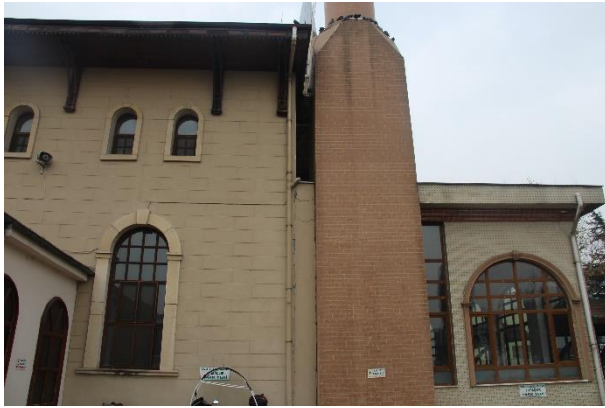
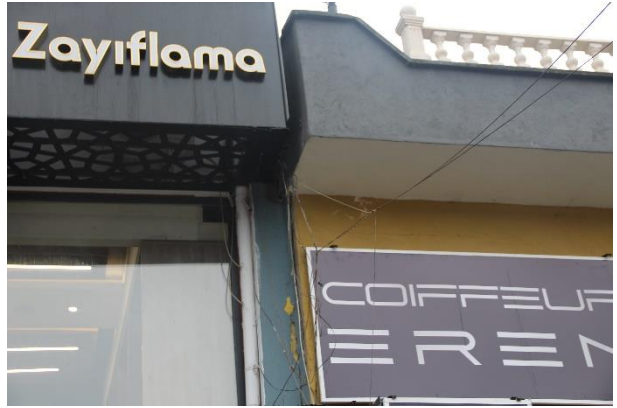
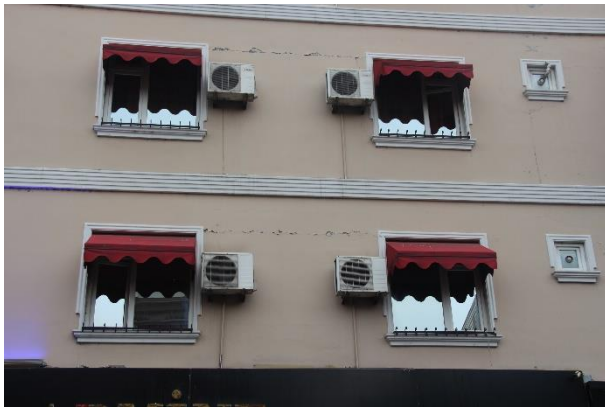
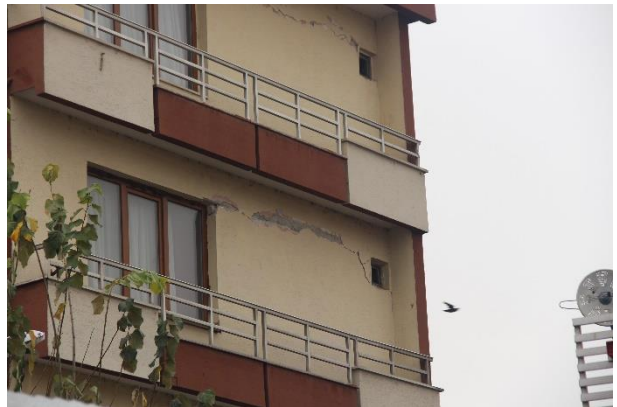
İnceleme kapsamındaki bölgelerde betonarme binaların çoğunluğunun zemin kat üzerinde 1 veya 2 normal kattan oluştuğu gözlenmiştir. 23.11.2022 Gölyaka depremi sonrasında bitişik düzende inşa edilmiş binaların derz bölgelerinde açılmalar, cephe ve bölme duvarlarında farklı seviyelerde kayma çatlakları, betonarme kiriş-duvar birleşimlerinde yatay ayrılmalar, betonarme perde/kolon-duvar birleşimlerinde düşey ayrılmalar ve pencere/kapı boşluk köşelerinde diyagonal çatlaklar tipik olarak gözlemlenen ve yapısal olmayan sistem hasarlarındandır, (Şekil 10).

**Şekil 10:** Betonarme binalarda yapısal olmayan hasar örnekleri

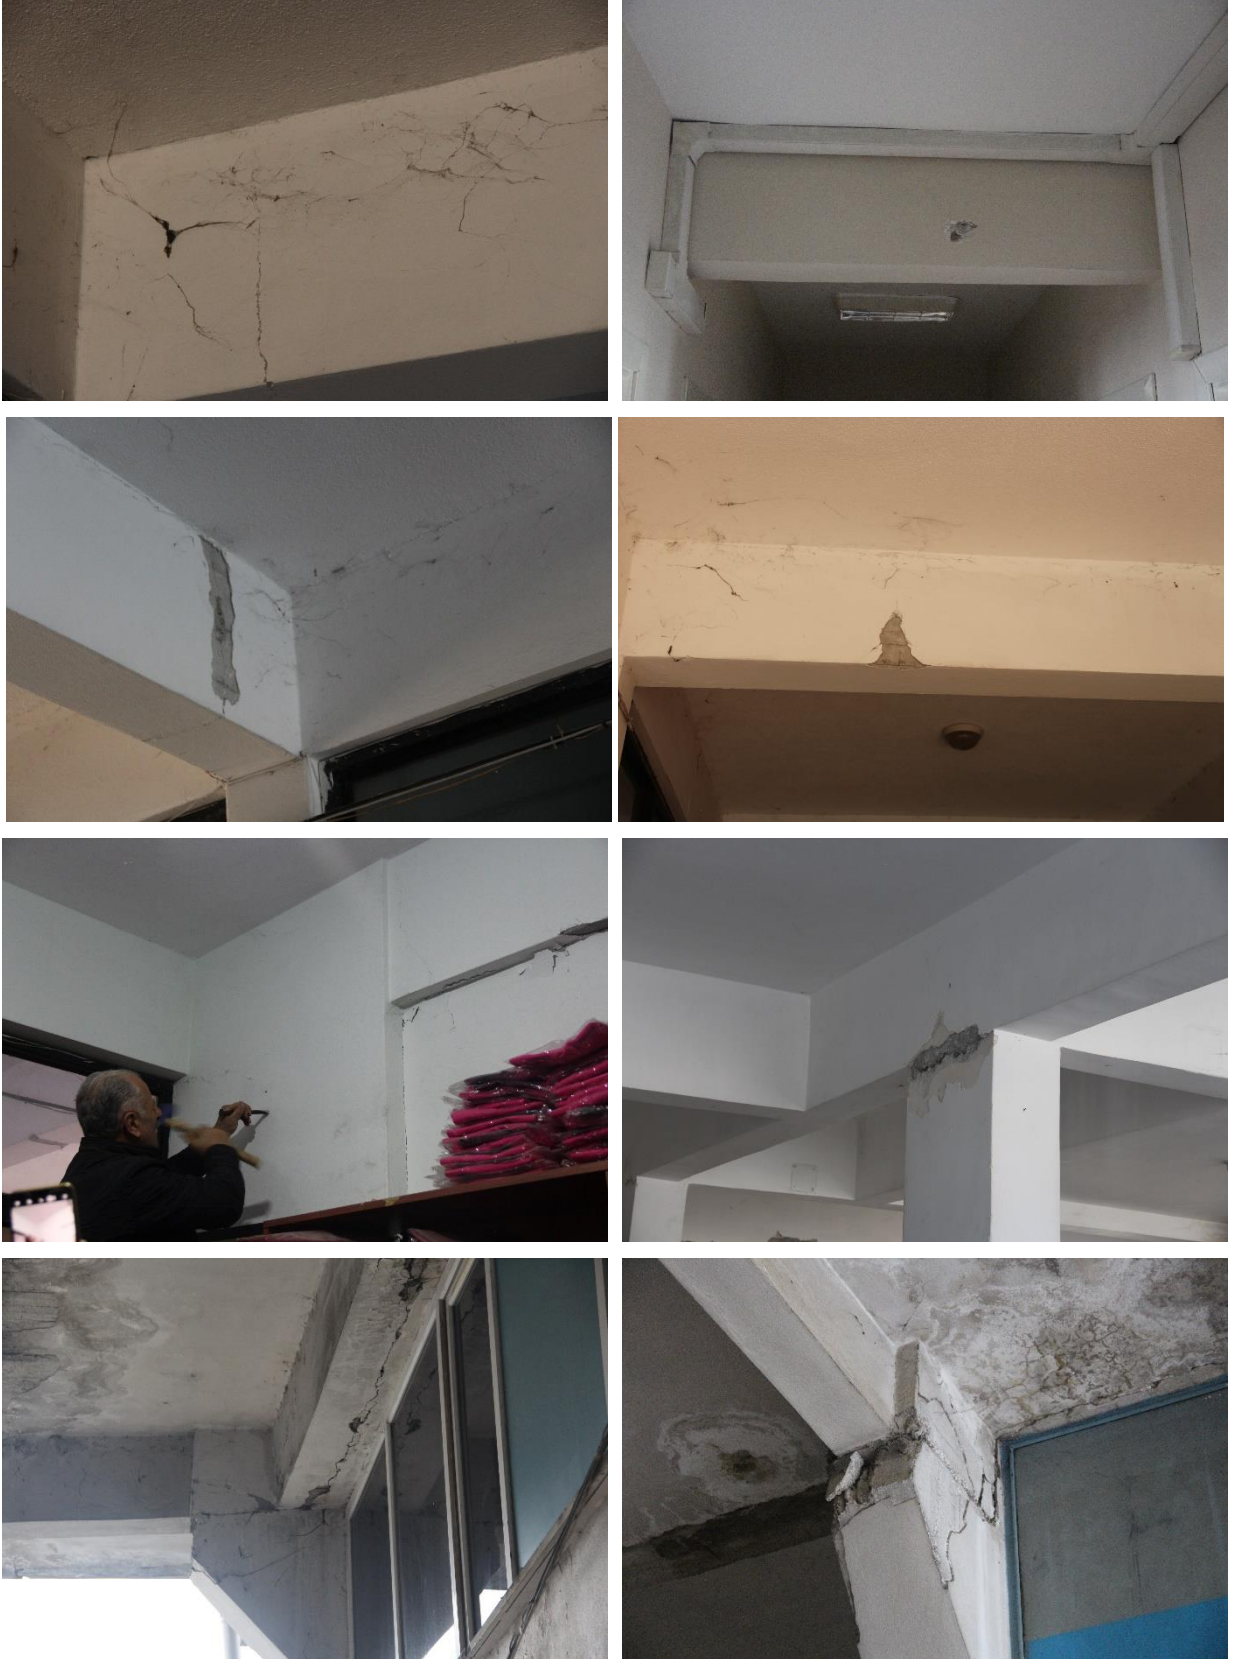
Gerek bina stokunun nispeten yeni olması, gerekse depremselliği yüksek olan bölgede toplumsal duyarlılığın yüksek olması nedenleriyle mevcut betonarme yapıların genel ortalamaya göre daha yüksek mühendislik hizmeti almış olduğu gözlenmiştir. Her ne kadar mevcut betonarme binalar az katlı olsalar da bu yapıların belirgin bir miktarında betonarme perde bulunduğu tespit edilmiştir. Taşıyıcı sistem hasarları ise yaygın olarak perdeler arasında teşkil edilmiş bağ kirişi davranışı sergileyen kirişlerde kılcal ve orta düzeyli çatlaklardan

oluşmaktadır. Şekil 11’de verilen örneklerden de anlaşılabileceği üzere, düşey taşıyıcı sistem elemanlarında paspayı seviyesinde çatlaklar, beton dökümü sırasında oluşan iş derzlerinde çatlaklar ve ayrılmalar gözlemlenen diğer hasarlardandır. Daha büyük bir depremi (12 Kasım 1999 Düzce) az ya da hasarsız olarak atlattmış yapıların daha küçük bir depremde (23 Kasım 2022 Gölyaka) hasar görmeyeceği veya hasarın beklenen şekilde duvar-taşıyıcı sistem arasında kılcal çatlak düzeyinde olabileceği görüşü de bir anlamda doğrulanmıştır.

**Şekil 11:** Betonarme binalarda yapısal hasar örnekleri

- Betonarme yapılarda en yaygın hasar, perdeleri birleştiren bağ kirişlerinde görülmüş olup bu hasarların da sınırlı düzeyde kaldıkları anlaşılmaktadır.
- 1999 Kocaeli ve Düzce depremlerinden sonra toplumsal duyarlılığın bölgede yükselmesiyle, bu tarihten sonra nispeten daha iyi mühendislik hizmeti alan ve tekniğine uygun şekilde inşa edilmeye çalışılan yapıların şiddetli bir depremi en az hasarla atatabileceklerinin göstergesi olması bakımından 23 Kasım 2022 Gölyaka-Düzce depremi ulusal literatüre geçecek niteliğe sahiptir.
- 17 Ağustos ve 12 Kasım 1999 depremleri sonrasında ülke genelinde özellikle afet sonrası müdahale sürecinde önemli aşamalar kaydedildiği değerlendirilmektedir. Ancak bu depremde afet sonrası müdahale sürecinin önemli bir bölümü olan hasar tespit çalışmaları ve sonuçları incelendiğinde bazı soru işaretleri oluşmuştur. Şöyle ki:

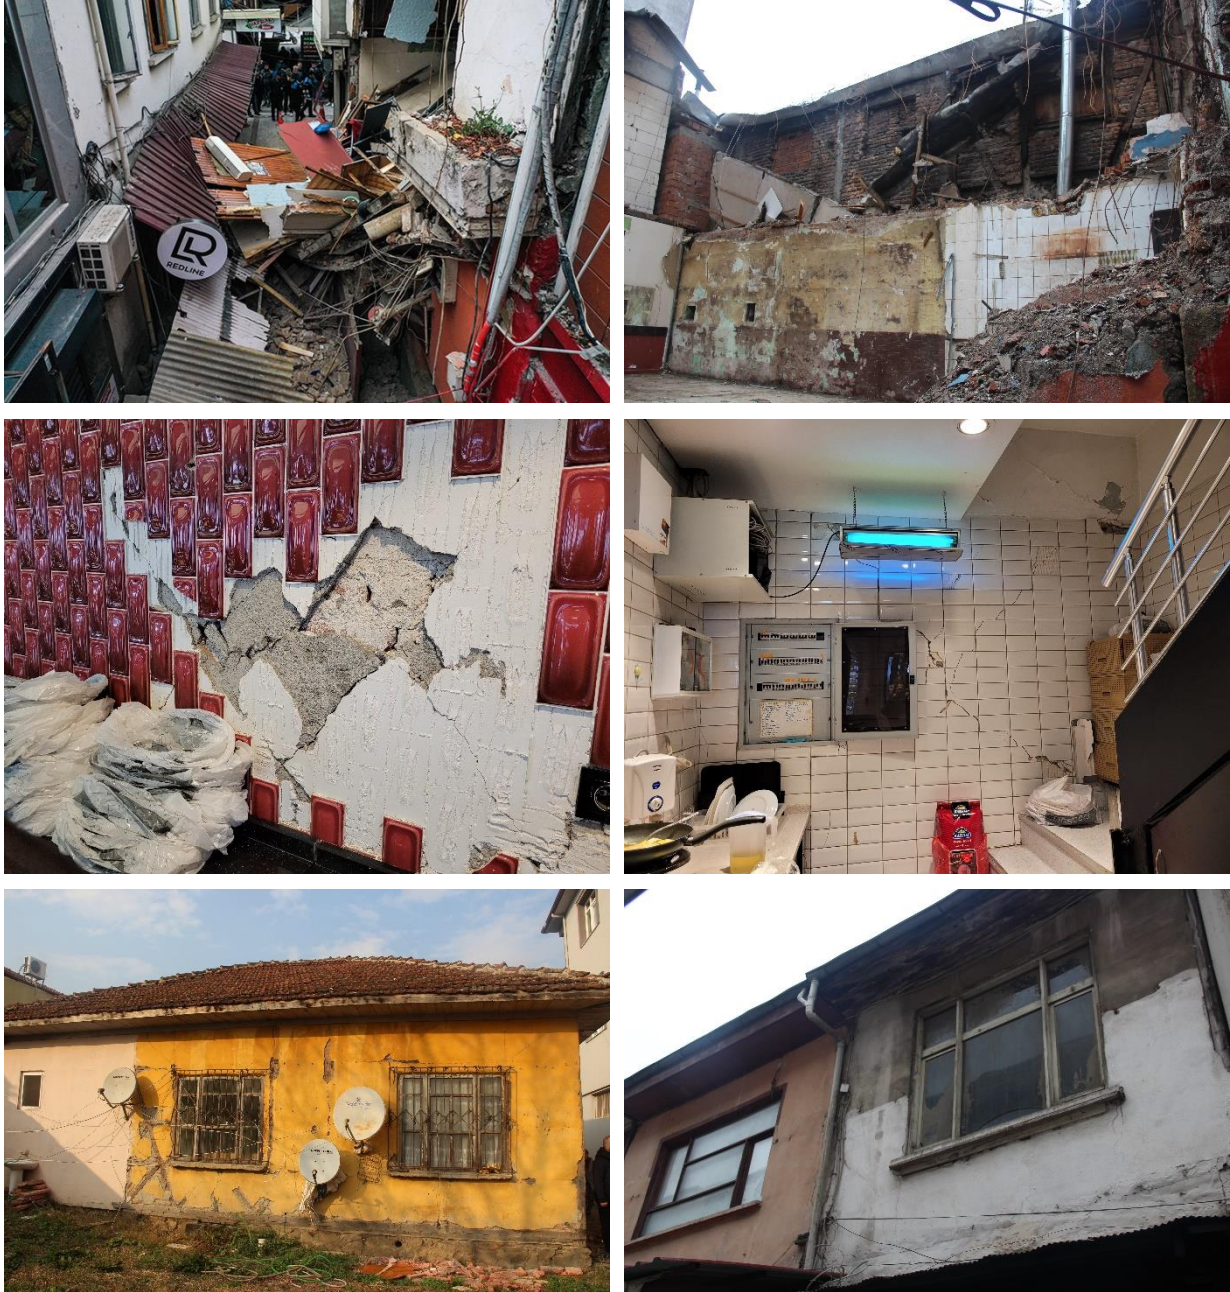
23 Kasım 2022 Gölyaka depremi şehir ve ilçe merkezlerinden ziyade kırsal yerleşim bölgelerinde geleneksel (hımiş) ve yığma türü binalarda hasar oluşturmuş, hatta bir kısmı deprem sırasında kısmi veya toptan göçmeye maruz kalmıştır. Şekil 12, farklı kâgir üniteler ile teşkil edilmiş yığma taşıyıcı sisteme sahip binalarda gözlemlenen hasarlardan örnekler vermektedir. Birbirine dik duvar birleşimlerinde ayrılma türü çatlaklar, taşıyıcı duvarlarda diyagonal veya X türü kayma çatlakları, hatıl-duvar ayrılmaları yığma binalarda karşılaşılan genel hasar tiplerini oluşturmaktadır. Buna karşılık bazı iyi korunmuş bakımlı hımiş binalarda hiç hasar gözlenmemesi dikkat çekicidir. Bu yapıların bir kısmında hiçbir çatlak, ahşap elemanların birbirinden bağlantı noktasında ayrılması, hatta baca devrilmesi bile oluşmamıştır, (Şekil 13).

Şekil 12: Yığma binalarda yapısal hasar örnekleri

- İlçe merkezlerinde ve kırsal bölgelerde daha yüksek oranda bulunan yığma, geleneksel yığma ve geleneksel hımış binaların, orijinal hallerinin korunması ve genel olarak bakımlı olması durumunda,

sınırlı düzeyde hasar ile Gölyaka depremini atlatmış oldukları, buna karşın taşıyıcı duvarlara müdahale edilerek boşluk oranı sonradan artırılmış binalarda ise hasarın orta ve ağır seviyelere çıkmış olduğu belirlenmiştir.

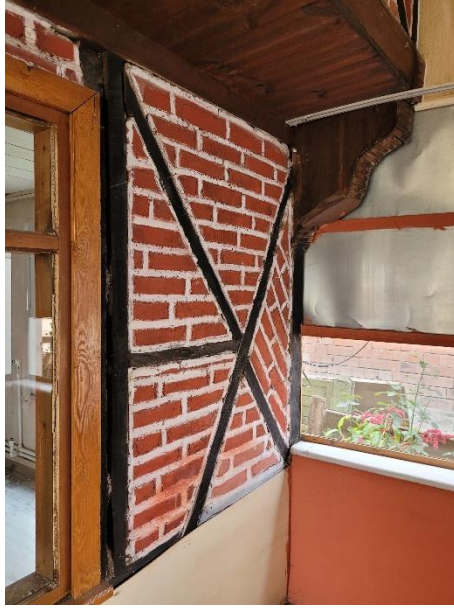
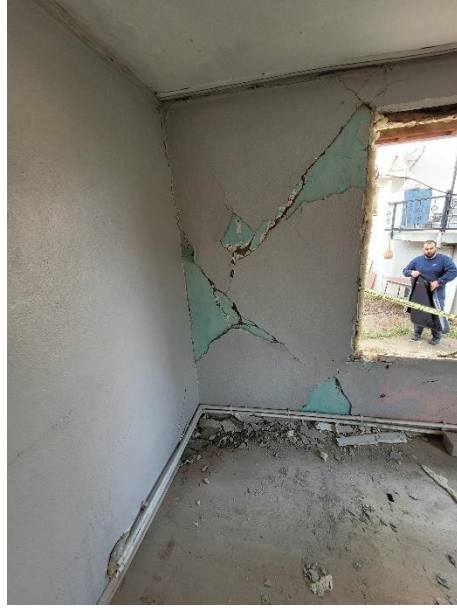
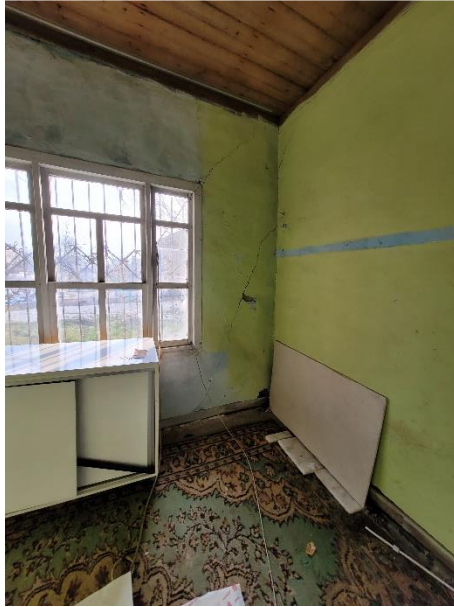
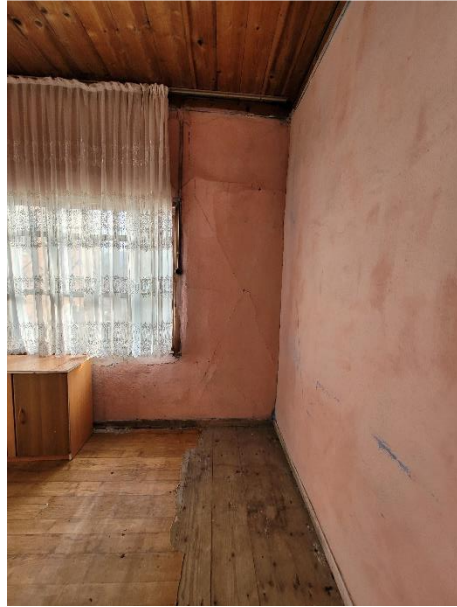
Şekil 12: Yığma binalarda yapısal hasar örnekleri (devam)

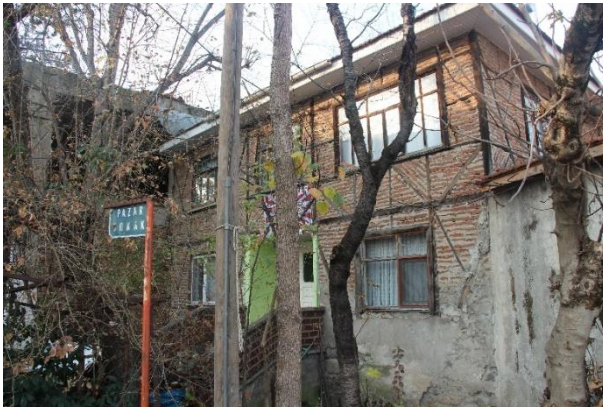
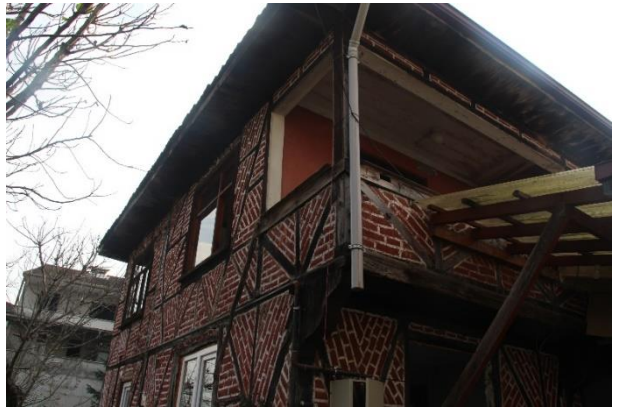
Şekil 13: Hasarsız hımış bina örnekleri

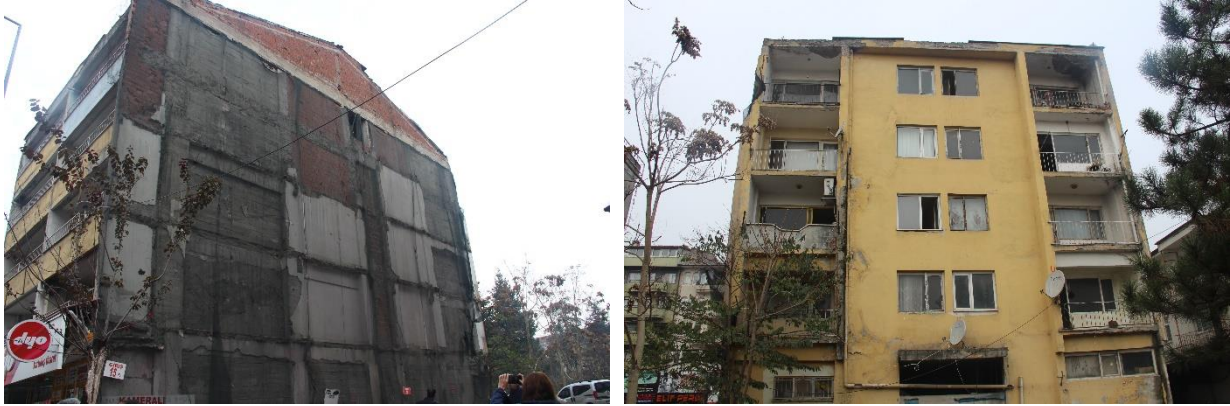
12 Kasım 1999 Düzce depremi sonrasında hafif ve orta hasar görerek güçlendirilmiş olan binaların, 23 Kasım 2022 Gölyaka depremi sırasında oldukça iyi bir davranış gösterdiği gözlenmiştir. Güçlendirilmiş olmakla beraber, orijinal beton dayanımının gözle görülür düzeyde düşük olduğu ve betonarme taşıyıcı sistem elemanlarının donatılarında aderansı etkileyecek düzeyde korozyon olduğu görülen binalar da dâhil olmak üzere tespit edilen hasarlar oldukça hafif düzeydedir. Güçlendirilmiş yapılarda en çok dolgu duvar ile taşıyıcı sistem arasında kılcal çatlaklardan daha ötede hasar gözlemlenmemiştir. Bu durum güçlendirmenin etkili olduğunun kanıtıdır.

Şekil 14: Güçlendirilmiş binaların Gölyaka depremi sonrası durumları

- 1999 Düzce depremi sonrasında hafif ve orta hasar görerek güçlendirilmiş olan binaların, 2022 Gölyaka depremi sonrasında oldukça iyi bir yapısal performans gösterdikleri tespit edilmiştir. Ancak şu da gözlemlenmiştir ki, 1999 depremi sonrasında bölge halkı büyük oranda güçlendirilmiş yapılarda yaşamak istememiş, bu yapıların bir kısmı metruk halde olduğundan bakımsızlık nedeniyle ağır yapı fiziki problemleri ile karşı karşıya kalmıştır. Yapıların güçlendirilmesi durumunda, güvenlik seviyelerinin yükseltilebileceği ve deprem etkileri altında, mevcut deprem yönetmeliklerinin öngördüğü davranışı sergileyebileceği konusunda Düzce halkının gösterdiği güvensizlik ne yazık ki toplumun büyük kesiminde hala yaygındır. Hatta bir kısım inşaat mühendislerinin bile aynı şekilde düşündüğünü söylemek dahi mümkündür.

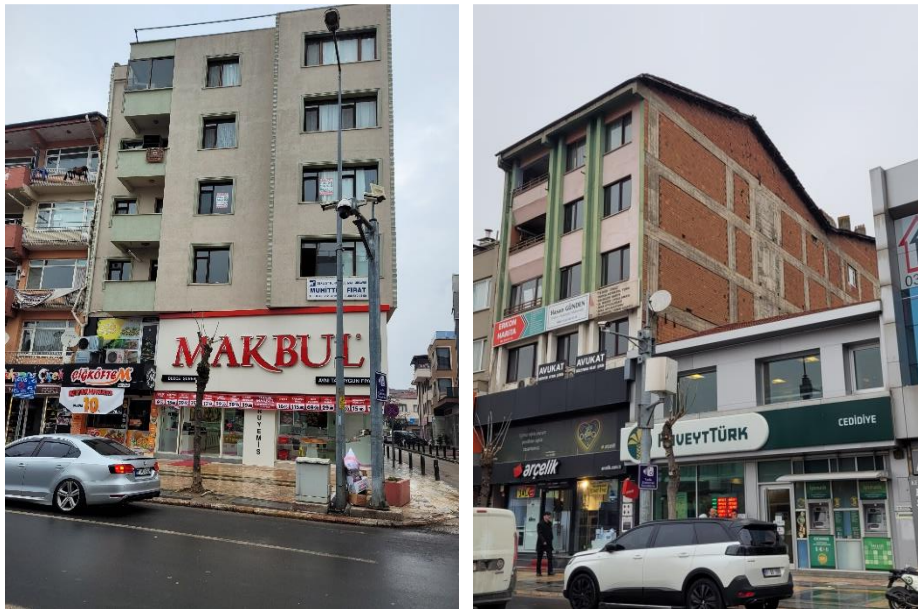
Şekil 14: Güçlendirilmiş binaların Gölyaka depremi sonrası durumları
