20.08.2022 tarihinde **Cengiz Holding'e** ait **ETİ Bakır** bünyesinde bulunan **MAZIDAĞI METAL GERİ KAZANIM VE ENTEGRE GÜBRE TESİSLERİ**'nden çıkartılan gübrelere taşındığı ağır tonajlı araçların güzergâh olarak kullandığı **Derik** ilçe merkezinde art arda meydana gelen katliam gibi kazaya dair **TMMOB Mardin İl Koordinasyon Kurulu** olarak hazırladığımız inceleme raporumuzdur.

2. MARDİN İKİ GÖZLEM RAPORU

TMMOB MARDİN İL KOORDİNASYON KURULU

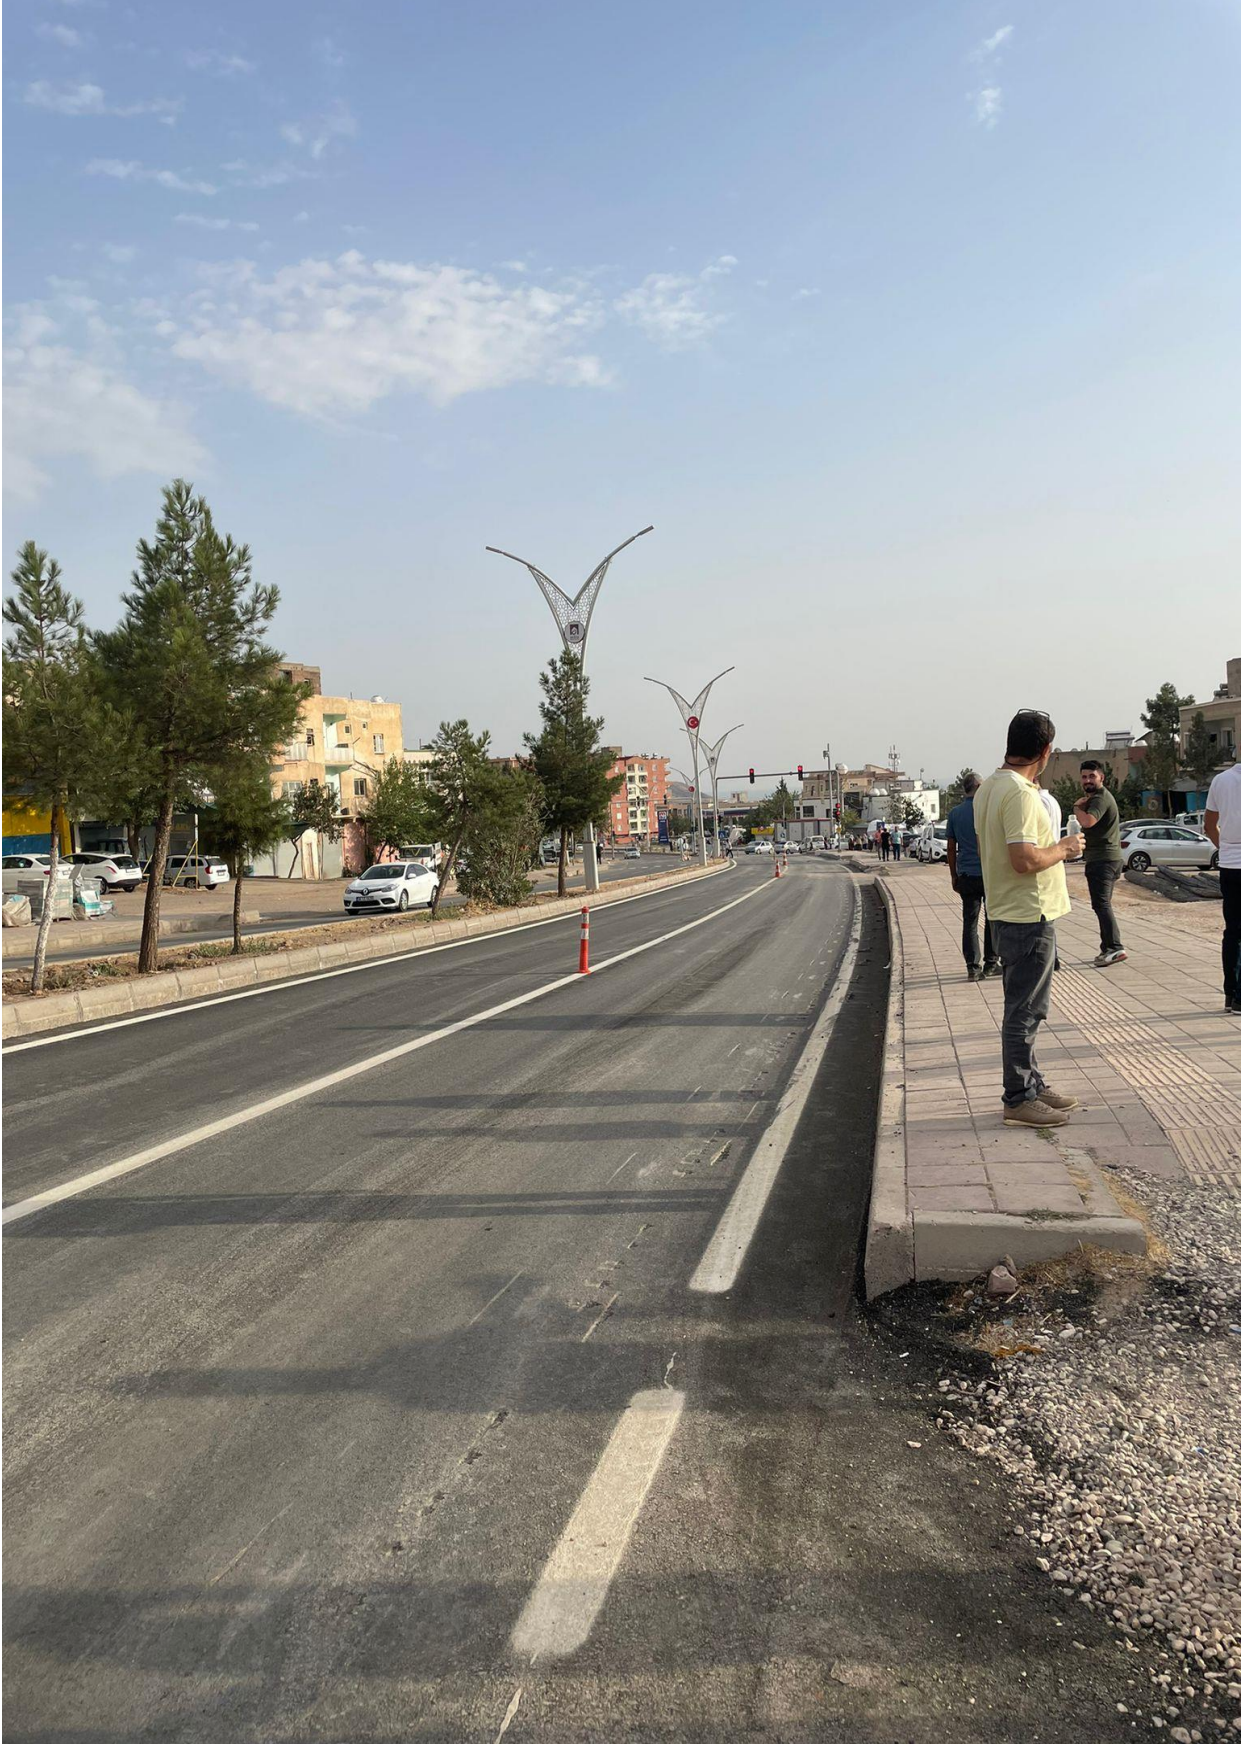
Fotoğraf 1

✓ Basında yer alan şoför ifadelerinde frenlerin tutmadığı beyanının aksine, olay yeri inceleme tutanağına, tırların oluşturduğu somut izlere ve görgü tanıklarının beyanlarına bakıldığında, fotoğraf 1 ve fotoğraf 4'te görüldüğü üzere kazaya sebep olan araçlardan en az bir tanesinin lastiklerinin muhtemelen ani fren kaynaklı sürtünme oluşturduğu, bu sürtünmeye dayanamayan lastiklerin işlevsiz hale geldiği ve sağ tekerlerin jantları üzerinde döndüğü durumu düşündürücüdür. *Araçlarda havah fren sistemi bulunmaktadır. Aracın hava sisteminde arıza olduğunda frenler otomatik olarak kilitlemektedir.*

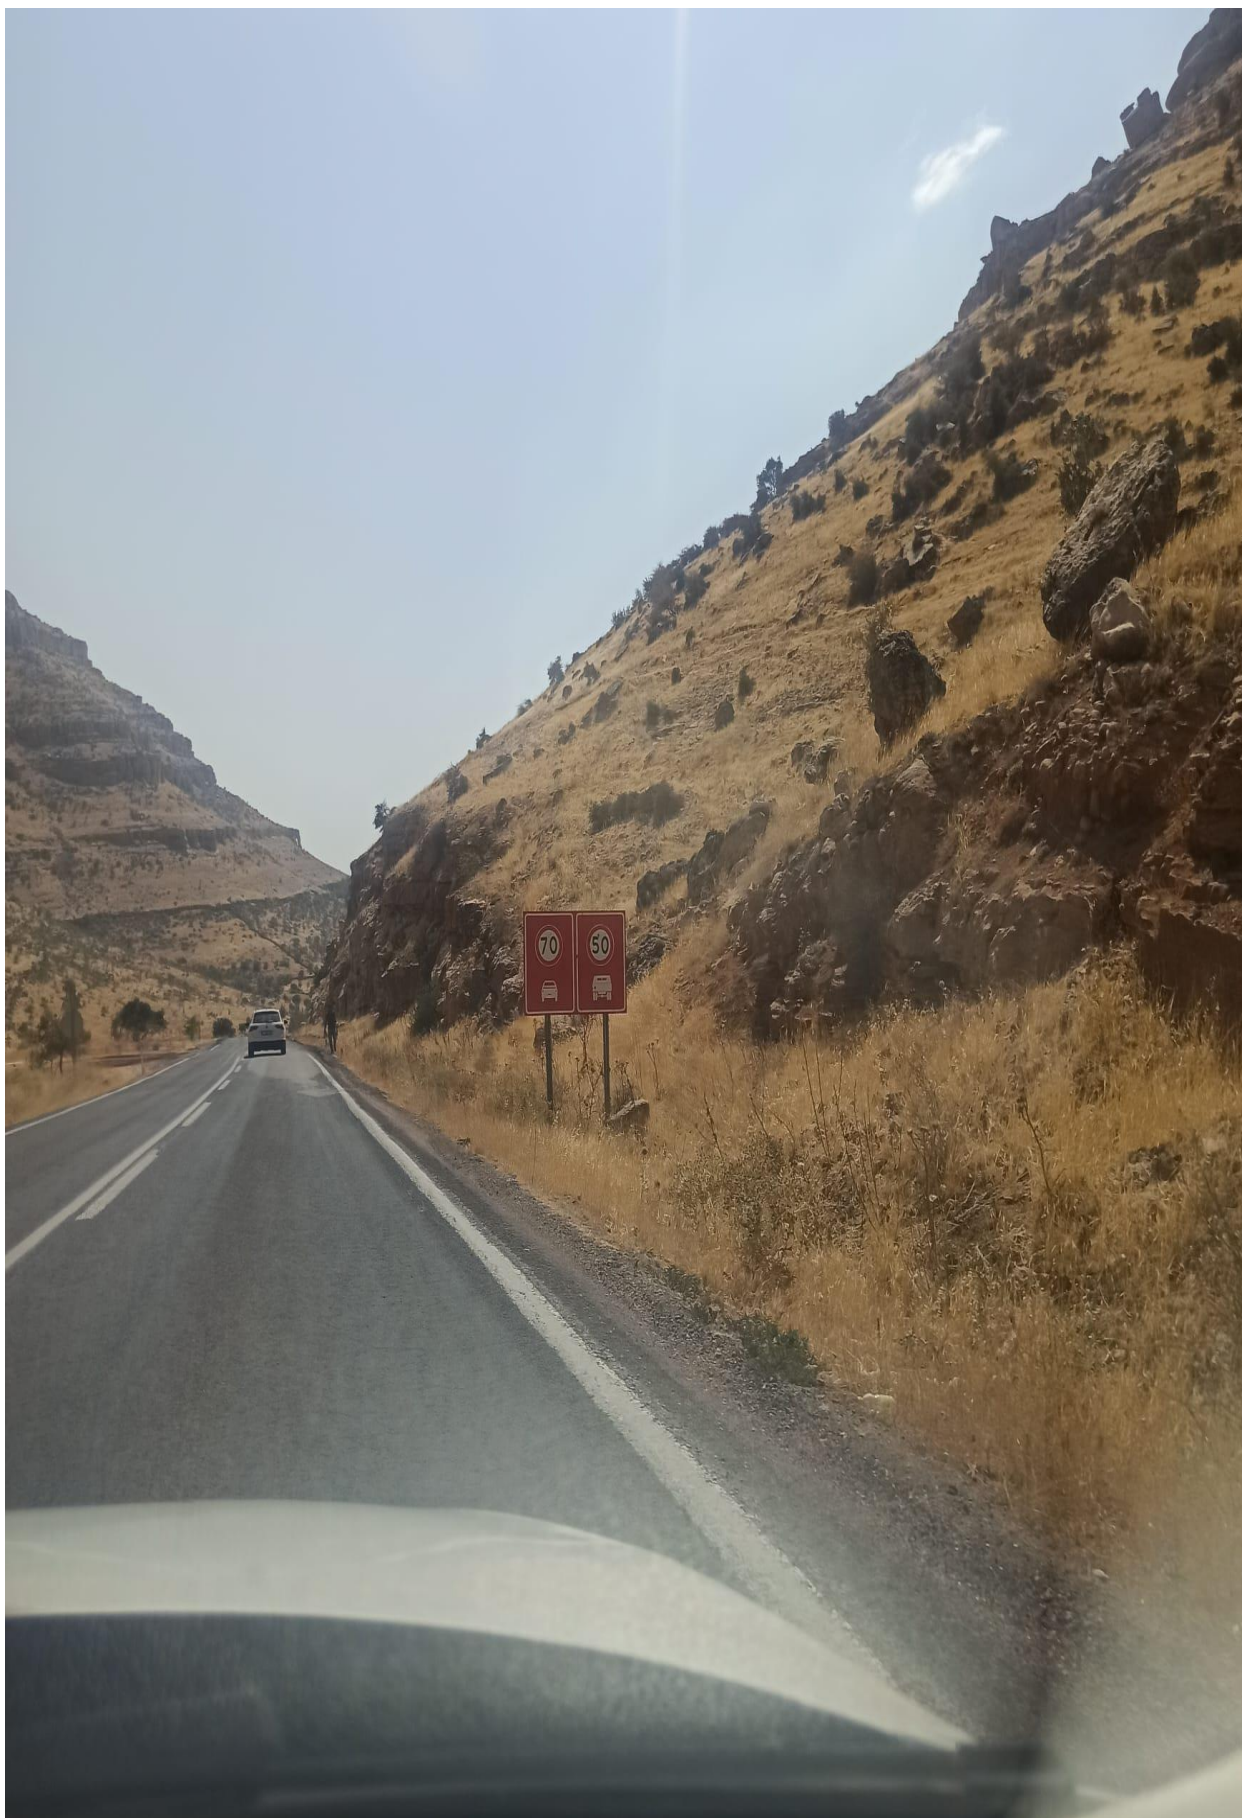
Fotoğraf 6

✓ “Karayolları Trafik Yönetmeliği”nde belirtilen hız sınırlarına göre; özel yük taşıma araçları şehirler arası karayollarında hız sınırı 50 km/s ve yerleşim yeri içerisinde hız sınırı 30 km/s ‘tir. Buna ilişkin fotoğraf 6’da görüleceği üzere uyarıcı levha bulunmasına rağmen her iki araç da bu sınırlara uymamıştır.
