**TMMOB İSTANBUL İL KOORDİNASYON KURULU**  
**KİRAZLİTEPE MAHALLESİ**  
**ASBEST ENVANTER DEĞERLENDİRME RAPORU**

Kirazlıtepe Kentsel Dönüşüm İmar ve Güzelleştirme Derneği'nin 26.12.2018 tarih ve GD-33 sayılı başvurusuna istinaden Türk Mühendis ve Mimar Odaları Birliği İstanbul İl Koordinasyon Kurulu, **3 Çevre Mühendisi, 3 Harita ve Kadastro Mühendisi, 1 Mimar, 1 İnşaat Mühendisi, 1 Şehir Plancısı, 1 Makina Mühendisi, 1 Elektrik Mühendisi ve 1 Ziraat Mühendisinden** oluşan teknik heyeti ile 19 Ocak 2019 tarihinde Kirazlıtepe Mahallesi'nde incelemelerde bulunarak bir değerlendirme raporu hazırlamıştır.

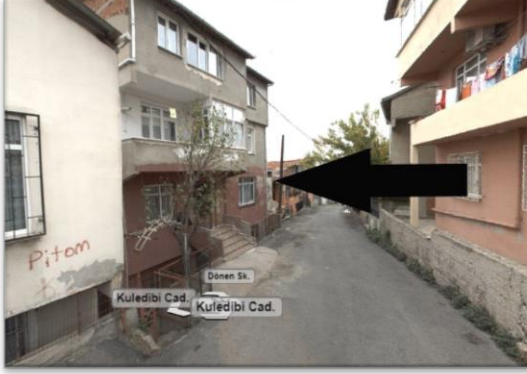
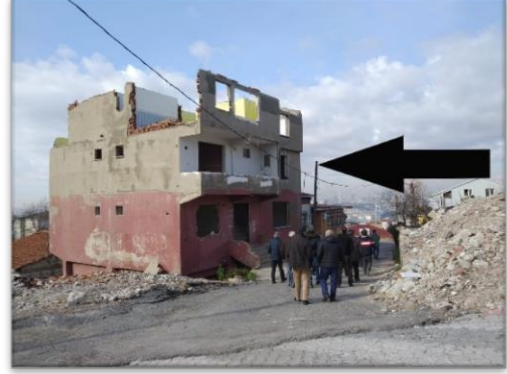
*\*Dönen Sokak No:3- marley numunesi*

| Numune No<br>Sample No | Numune Tanımı<br>Source | Sonuç<br>Result | Malzeme<br>Material |
|---|---|---|---|
| 10 | Dönen Sk.Marley | Antofilit | Zemin Karosu |

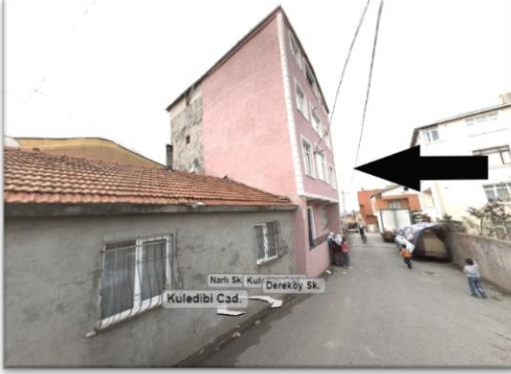
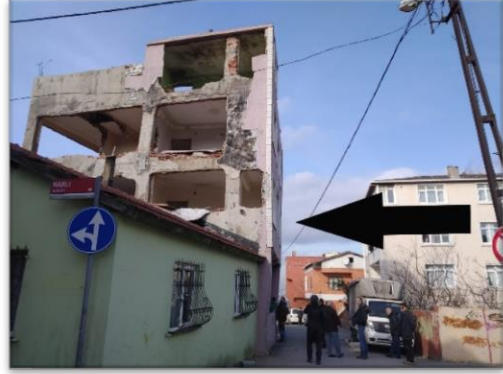
*\*Kuledibi Caddesi No:38 – 2 marley numunesi*

| Numune No<br>Sample No | Numune Tanımı<br>Source | Sonuç<br>Result | Malzeme<br>Material |
|---|---|---|---|
| 11 | Kuledibi Cd.No:38 Marley | Antofilit | Zemin Karosu |
| 12 | Kuledibi Cd.No:38 Marley 2 | Antofilit | Zemin Karosu |

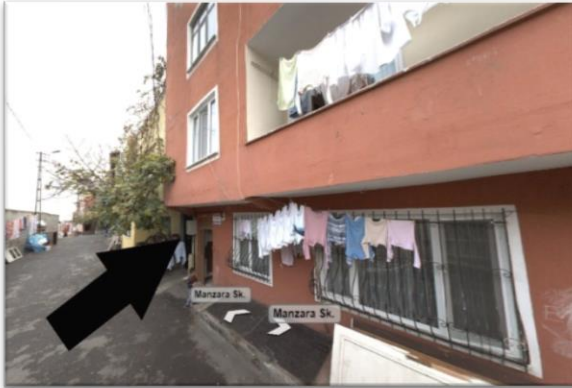
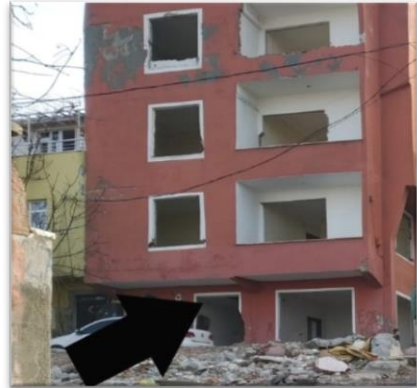
*\*Manzara Sokak No:38 – marley numunesi*

| Numune No<br>Sample No | Numune Tanımı<br>Source | Sonuç<br>Result | Malzeme<br>Material |
|---|---|---|---|
| 8 | Manzara Sk. No:2 Marley | Antofilit | Zemin Karosu |

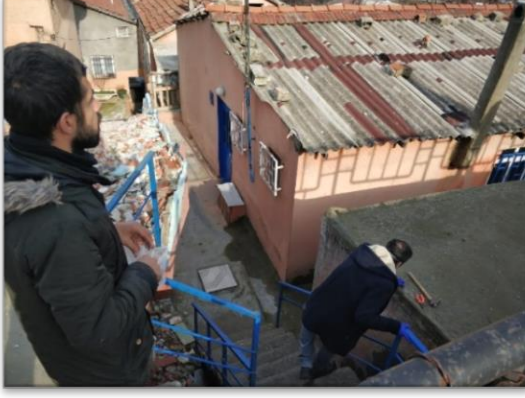
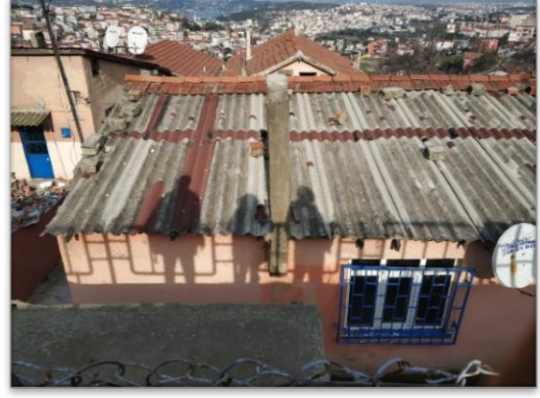
*\*Adile Naşit Sokak No:10 – eternit numunesi*

| Numune No<br>Sample No | Numune Tanımı<br>Source | Sonuç<br>Result | Malzeme<br>Material |
|---|---|---|---|
| 1 | Adile Naşit Sk. Eternit | Chrysotile | Çatı Kaplama Çimeni |

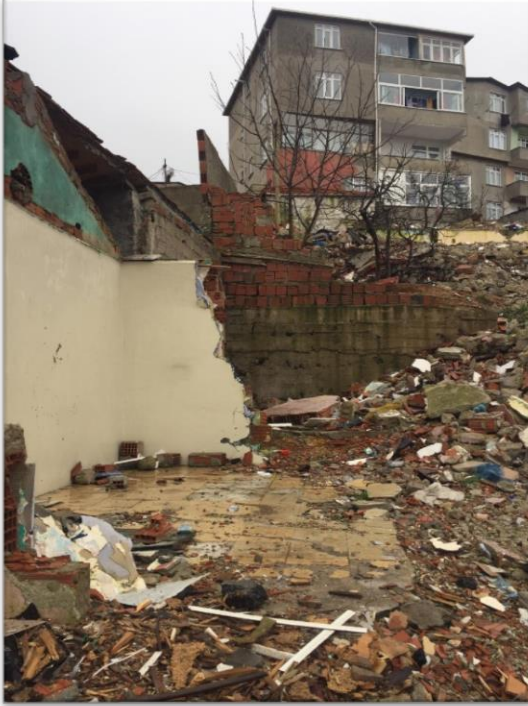
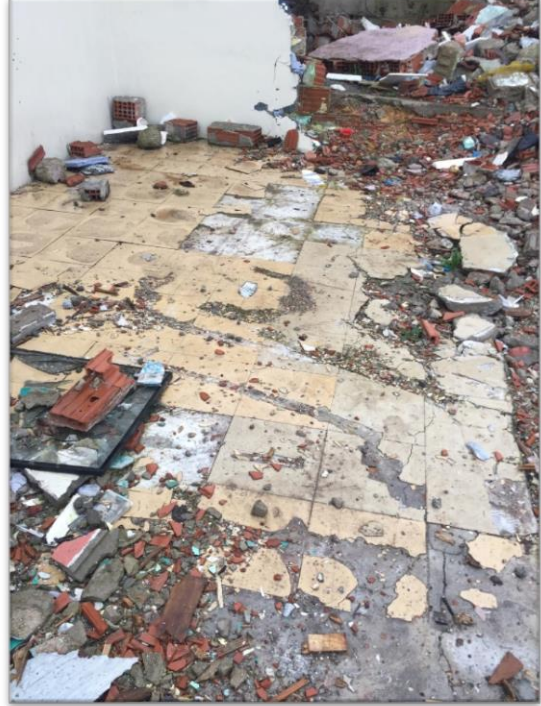
*\*Manzara Sokak-marley, cam yünü, seramik numunesi*

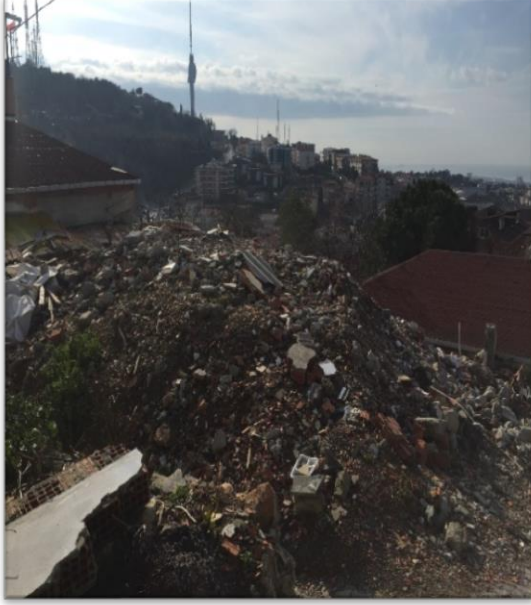
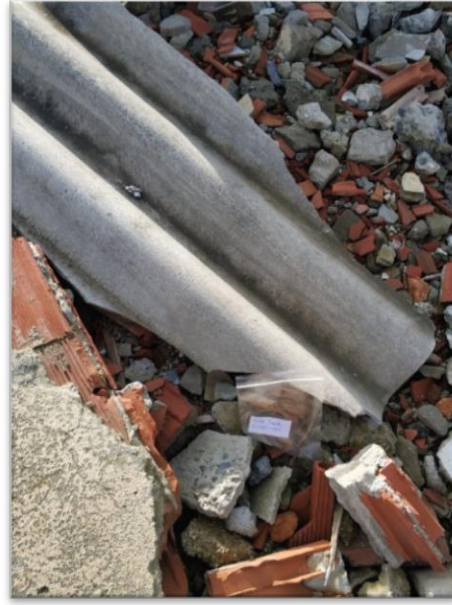
*\*Sevda Sokak-eternit, 2 adet sıva numunesi*

| Numune No<br>Sample No | Numune Tanımı<br>Source | Sonuç<br>Result | Malzeme<br>Material |
|---|---|---|---|
| 6 | Sevda Sk. Eternit | Chrysotile | Çatı Kaplama Çimeni |

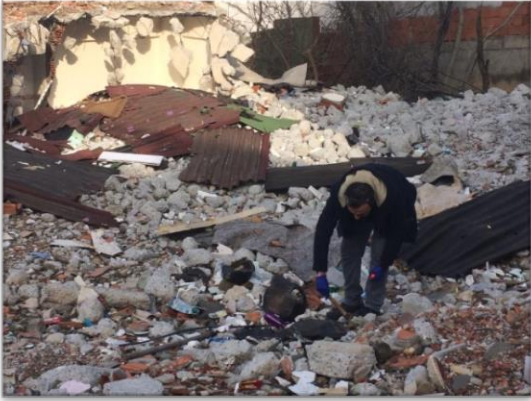
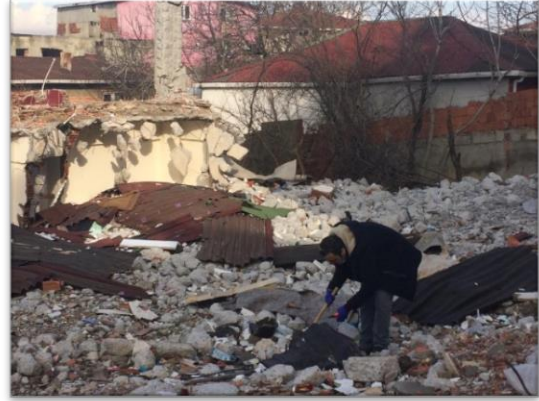
*\*Manzara Sk./ Kuledibi Cd. kesişimi ondolin numunesi*

| Numune No<br>Sample No | Numune Tanımı<br>Source | Sonuç<br>Result | Malzeme<br>Material |
|---|---|---|---|
| 9 | Manzara Sk.Ondolin | Asbest Bulunamamıştır | Çatı İzolasyon |

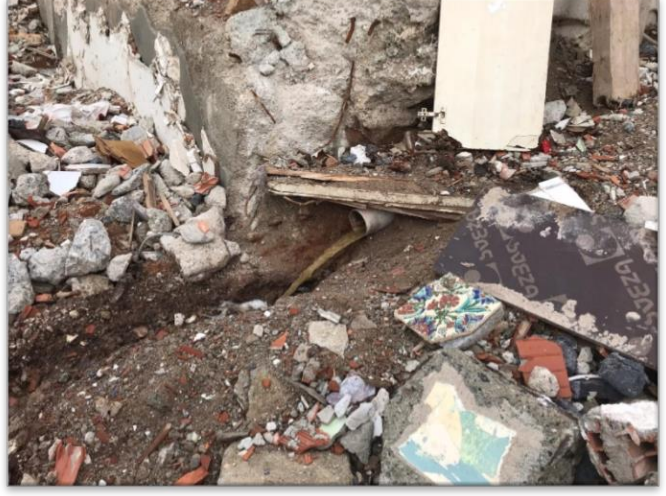
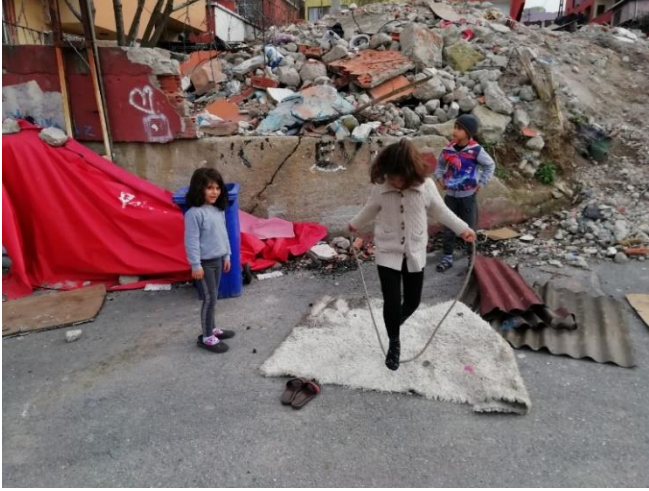
Gerçekleştirilen teknik gezi esnasında yıkımlar sonrası bir binanın atık su giderlerinin açıkta kaldığı, atık suların doğrudan ortama döküldüğü görülmüştür. Atık suların herhangi bir işleme tabi tutulmadan alıcı ortama verilmesi, hepatit, ishal, kolera gibi hastalıklara yol açtığı bilindiğinden acilen önlem alınması gerekmektedir.
