# İnşaat Mühendisleri Odası Erzurum Kayak Pisti İncelemesi ve Tespitler

23 Temmuz 2014

Hazırlayanlar: Nejan Huvaj, Erdem Canbay, Necati Atıcı

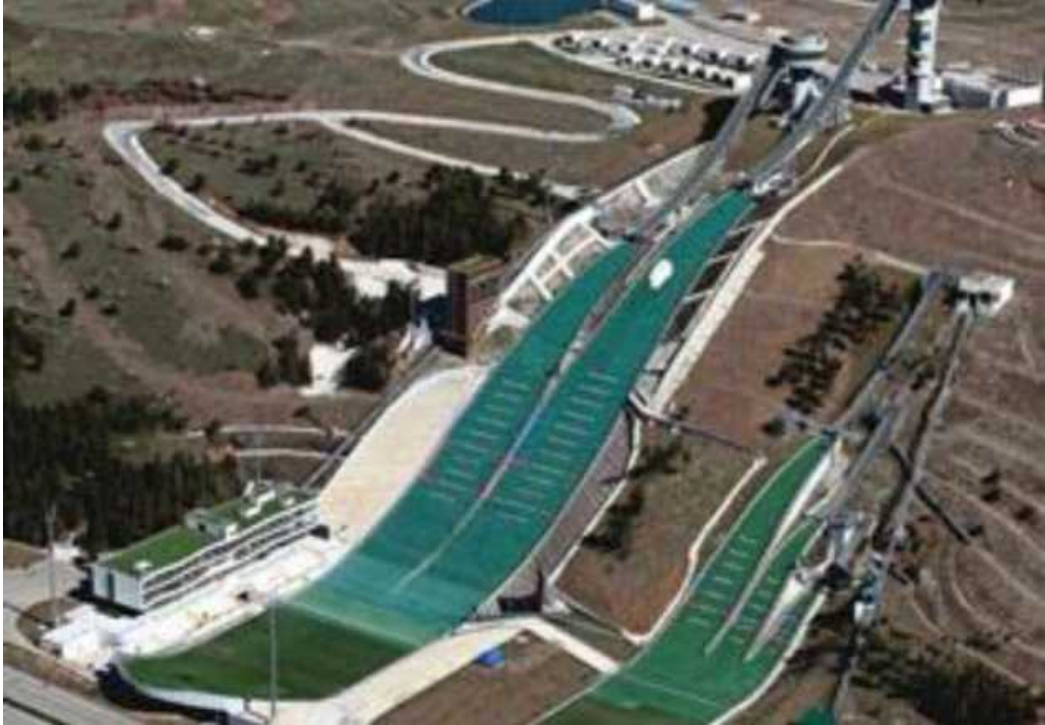
Şekil 1. Kayakla atlama kulelerinin olduğu bölgenin heyelan olmadan önceki görünümü

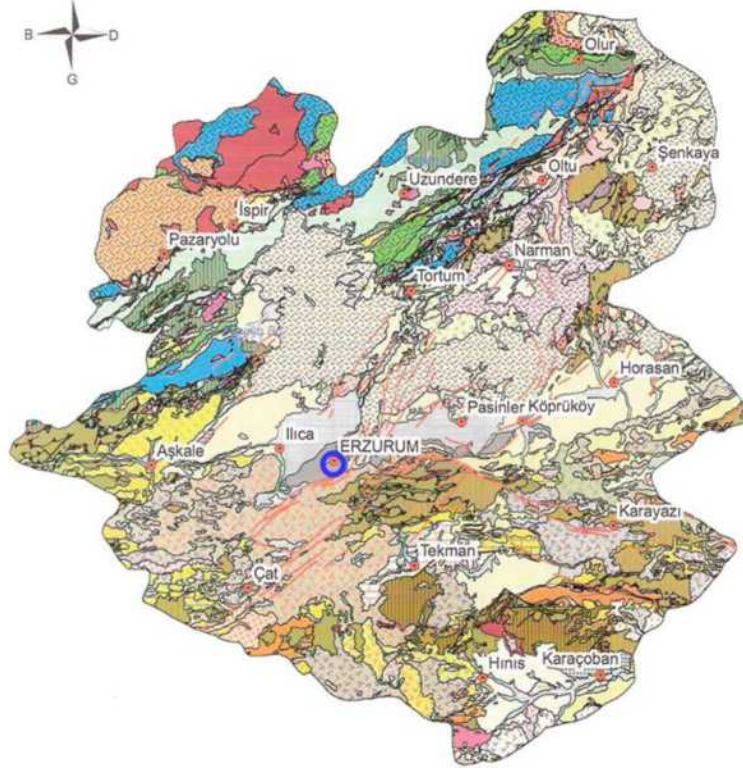
- MTA'nın 1/1.350.000 ölçekli jeoloji haritasına göre incelenen bölgede genel olarak kuvaterner yaşlı sedimentler kayalar, ayrılmamış karasal kırıntılılar mevcuttur. Gürbüz ve Gülbaş (1999) çalışmasında bölgedeki volkanik birimler ve kirlili beyaz renkli tuf ve tufitler ile ilgili bilgi verilmektedir. Şekil 13'de MTA jeoloji haritasında bölgedeki faylar da görölebilmektedir.

**Şekil 13** . Erzurum şehir merkezinde Kiremitliktepe'deki atlama kulelerinin bulunduğu bölge daire ile gösterilmiştir.

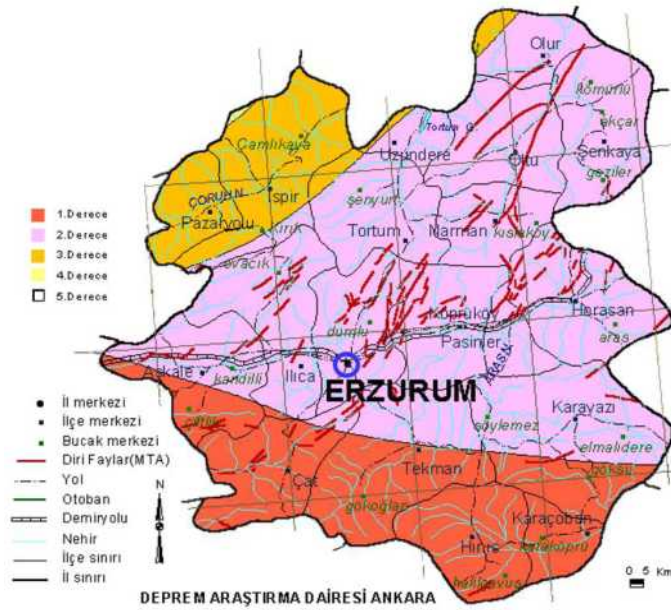
- Kayak atlama kuleleri Erzurum şehir merkezinde Kiremitliktepe'de yer almakta olup, 2'inci derece deprem bölgesindedir (Şekil 14).

**Şekil 14**. Erzurum ili deprem bölgeleri ve diri faylar

- Heyelanın meydana geldiği yere yakın (< 15 km) aktif faylar mevcuttur (Şekil 14). Alınan bilgilere ve son dört yıl içinde yerleştirilen/güncellenen ölçüm aletlerinden gelen verilerin 24 saat aralıksız toplandığı kayıtlara göre yakın zamanda kayda değer büyüklükte bir yer hareketi ölçülmemiştir.
- Atlama kulelerinin yer aldığı bölgenin görüntüleri Google Earth'te 18 Kasım 2005, 1 Haziran 2009,
- 3 Haziran 2012, 16 Temmuz 2013 tarihlerinde mevcuttur (Şekil 15). Bölgenin eski görüntülerinde Kiremitliktepe'de şu anda kulelerin bulunduğu tepede ve tepenin batı kısımlarında yer yer yüzeylenen beyaz bir doğal malzeme/zemin görülmektedir. Google Earth görüntülerinde kayak atlama bölgesindeki inşaat safhaları (yamaçta kazı/dolgu vb.) veya yamaçta herhangi bir eski heyelan belirtisi (çatlak vb.) görülmemiştir.

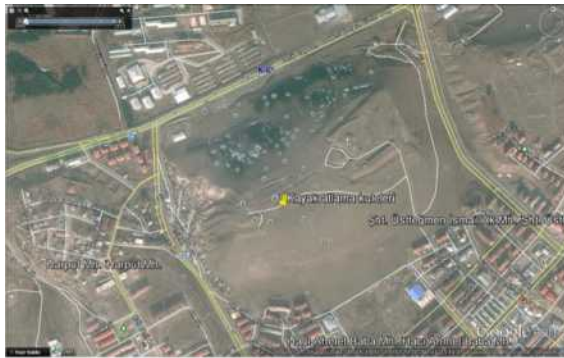
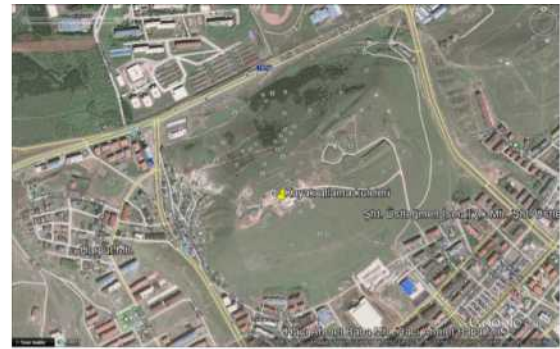
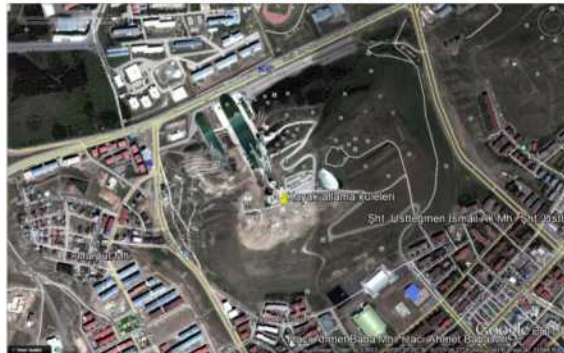
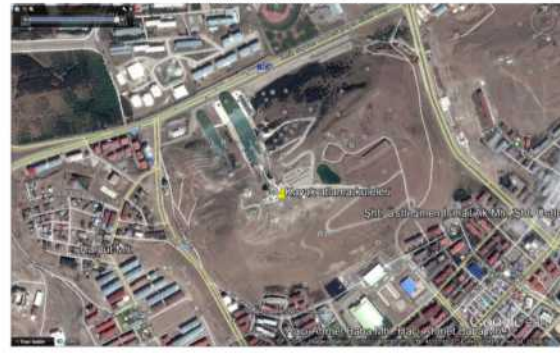
**Şekil 15.** Erzurum Kiremitliktepe eski Google Earth görüntüleri

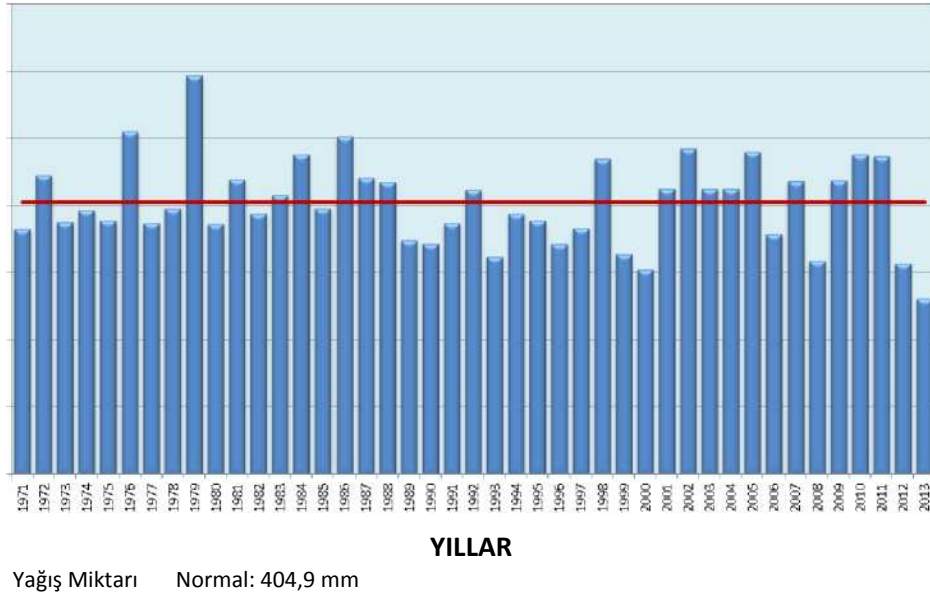
- Elde edilen bilgilere göre 1971-2013 yıllarında Erzurum'da yıllık ortalama yağış 405 mm'dir (Şekil 16) (<http://www.mgm.gov.tr/veridegerlendirme/yillik-toplam-yagis-verileri.aspx?m=erzurum>). Erzurum Valiliği Çevre ve Şehircilik İl Müdürlüğü internet adresinde Erzurum ili yıllık ortalama yağış 380 mm olarak belirtilmektedir (<http://www.csb.gov.tr/iller/erzurum/index.php?Sayfa=sayfa&Tur=webmenu&Id=8072>).

- 2012 yılında yıllık toplam yağış 310 mm ve 2013 yılında 260 mm civarındadır ve ortalamanın altındadır. En az yağış kışın düşmekte, bu dönemde yağışlar kar biçiminde olup, kar yağışlı gün sayısı 50 civarındadır. Kar örtüsünün yerde kalış süresi ise 114 gün kadardır. En yağışlı dönem ilkbahar ve yaz mevsimleridir. 2014 Temmuz ayında Erzurum şehir merkezine düşen yağış miktarı ile ilgili elimizde veri olmadığından bir aylık yağışın yıllık yağışın önemli bir oranı olup olmadığını değerlendirmek mümkün olmamıştır.

Şekil 16. Erzurum yıllık yağış verisi
