# 23.11.2022 GÖLYAKA-DÜZCE DEPREMİ

## ÖN DEĞERLENDİRME RAPORU

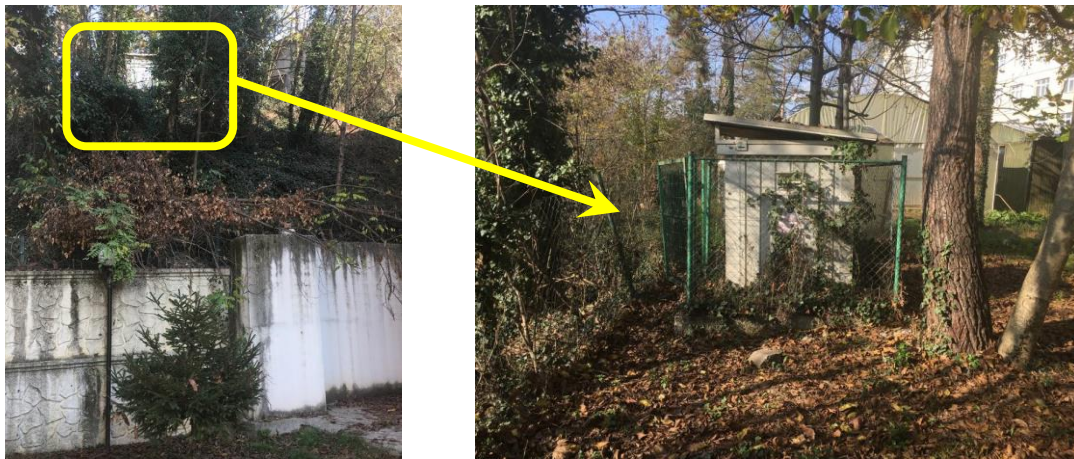
**Şekil 6:** 8105 kodlu kayıt istasyonunun görünüşü

En yüksek PGA değerinin ölçülmüş olduğu Şekil 6'da görülen 8105 kodlu istasyona ait yer hareketleri öncül kayıt kısımları çıkartılmış halde Şekil 7'de verilmektedir.
