**TMMOB İSTANBUL İL KOORDİNASYON KURULU**  
**KİRAZLİTEPE MAHALLESİ**  
**ASBEST ENVANTER DEĞERLENDİRME RAPORU**

Kirazlıtepe Kentsel Dönüşüm İmar ve Güzelleştirme Derneği'nin 26.12.2018 tarih ve GD-33 sayılı başvurusuna istinaden Türk Mühendis ve Mimar Odaları Birliği İstanbul İl Koordinasyon Kurulu, **3 Çevre Mühendisi, 3 Harita ve Kadastro Mühendisi, 1 Mimar, 1 İnşaat Mühendisi, 1 Şehir Plancısı, 1 Makina Mühendisi, 1 Elektrik Mühendisi ve 1 Ziraat Mühendisinden** oluşan teknik heyeti ile 19 Ocak 2019 tarihinde Kirazlıtepe Mahallesi'nde incelemelerde bulunarak bir değerlendirme raporu hazırlamıştır.

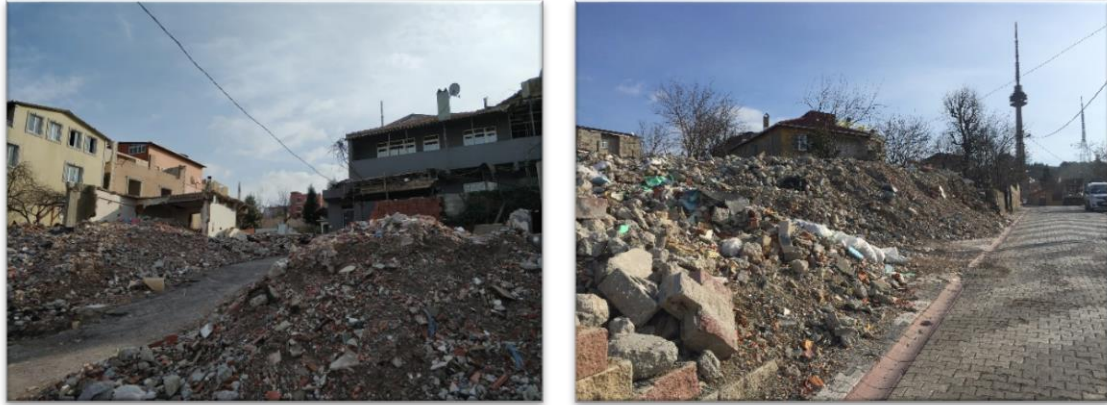
Yapılan analiz sonuçlarına göre, yıkımı gerçekleştirilen binalarda yıkım faaliyetlerinin, asbest maruziyeti yaratmaması adına yönetmeliklere uygun bir şekilde yapılmadığı anlaşılmıştır.

Asbest ihtiva edecek maddeler uzaklaştırılmadan binalarda yıkım gerçekleştirildiği için yıkım esnasında asbest liflerinin yayılmasıyla birlikte; yıkım çevresinde yaşayanlar, yıkım çevresini güzergah olarak kullananlar ve yıkım işlerinde çalışmış işçiler *Asbestin Halk Sağlığına Etkileri* bölümünde belirttiğimiz sağlık riskleriyle karşı karşıyadır. Hatta asbest liflerinin rüzgâr ile havaya karışarak geniş alanlara taşınma ihtimali yüksek olduğundan tüm mahalle için de bir risk söz konusudur.

Üsküdar Belediyesi'nin yaptığı yıkımlarla İstanbul Büyükşehir Belediyesi'nin uyarılarını dikkate almadığı, İstanbul Büyükşehir Belediyesi'nin ise yazdığı yazıyı takip etmeyerek uyarılarını dikkate almayan Üsküdar Belediyesi'ni ilgili makamlara bildirmediği görülmektedir. Bu durumda Kirazlıtepe halkı, kontrolsüz yıkımlarla asbeste maruz kalmış, moloz yığınları arasında yaşamak zorunda bırakılmıştır.

Yıkılacak olan binalarda **Hafriyat Toprağı, İnşaat ve Yıkıntı Atıklarının Kontrolü Yönetmeliği, Asbestle Çalışmalarda Sağlık ve Güvenlik Önlemleri Hakkında Yönetmelik** hükümleri ile Çevre ve Şehircilik İstanbul İl Müdürlüğü'nün **10.05.2018 tarih ve 44931748-100-E.14666 sayılı, 30.07.2018 tarih ve 44931748-100-E.22860 sayılı** İstanbul İlçe Belediyelerine gönderdiği talimatlara uyulmalıdır.
