**TMMOB JEOLJİ MÜHENDİSLERİ ODASI**  
**KIRAZLI ALTIN VE GÜMÜŞ MADENİ KAPASİTE ARTIŞI VE**  
**ZENGİNLEŞTİRME PROJESİ NİHAİ ÇED RAPORUNUN HİDROJEOLJİK**  
**DEĞERLENDİRMESİ RAPORU**

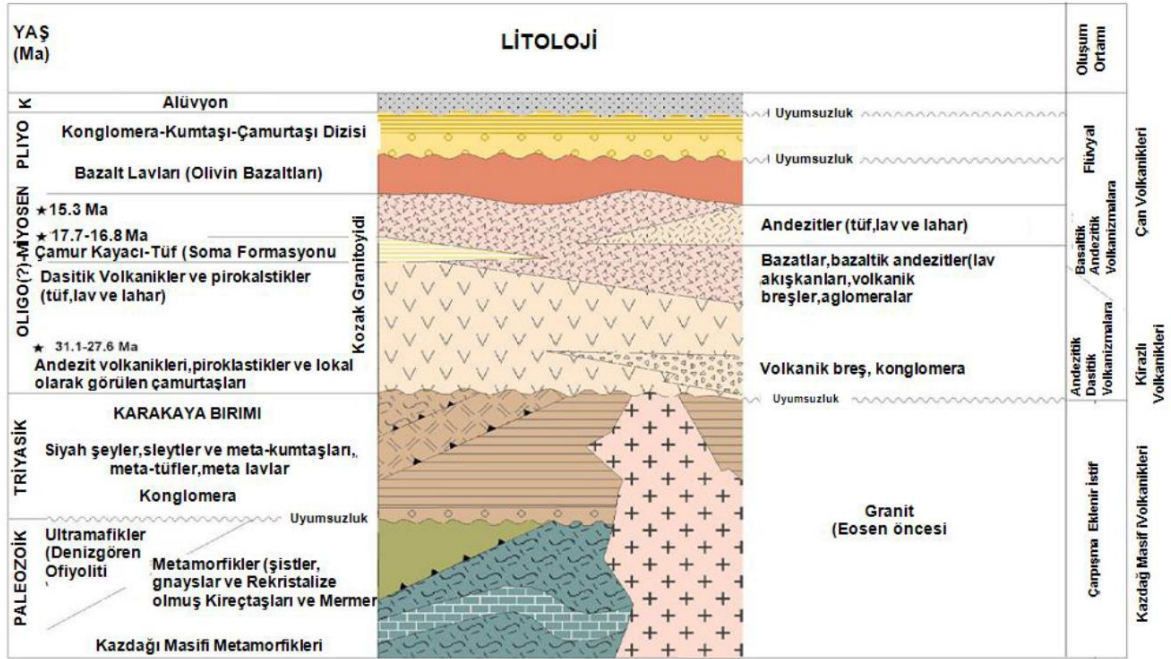
Şekil 2. Kirazlı Bölgesinin Sadeleştirilmiş Tektono-Stratigrafik Kesiti (Bingmi vd. 1975; Akyürek ve Soyosa 1981; Okay ve Satır 2000; Beccalotto vd.2007).

Kirazlı köyünün güneyinde kapladığı alan itibarı ile hem Marmara Havzası, hem de Kuzey Ege Havzası içerisinde kalan maden alanı, Oligosen – Miyosen yaşlı Çan volkanikleri; andezit, dasit, riyodasit, tüf ve aglomera ile Geç Oligosen yaşlı Kirazlı volkanikleri; bazalt ve trakiandezitleri içermektedir. Aşağıda Kirazlı bölgesine ait stratigrafik istif ve proje alanının jeoloji haritası verilmiştir (Şekil 2 ve 3).

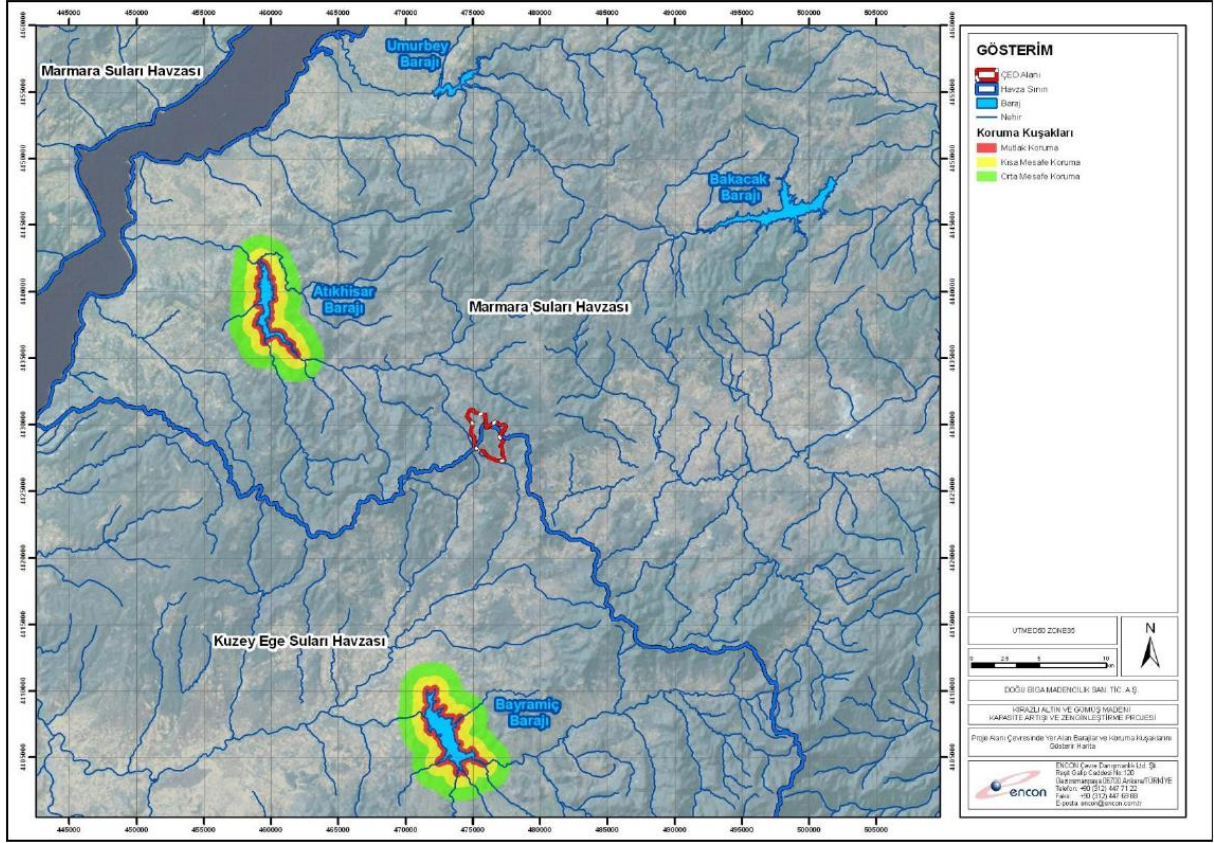
Şekil 5. Bölgedeki Barajlara Ait Koruma Alanları ve Havzaların Drenaj Ağı.

Raporunda da ifade edildiği gibi bölgede yeraltısuları yüzeysularını beslemekte ve dolayısıyla doğrudan etkileşim halindedir. Bu durumda yeraltısularında meydana gelebilecek herhangi bir miktar ve kalite açısından bozulma yüzey sularında da gözlemlenecektir. Bölgenin drenaj ağı incelendiğinde, maden çalışmaları sonrasında oluşacak kimyasal sızıntılar ve asit kaya drenajı oluşumu bölgedeki birimlerin sahip olduğu süreksizlikler (kırık, çatlak) aracılığıyla yeraltısuyundan yüzey sularına karışmasının mümkün olduğunu göstermektedir.- Bölgedeki drenaj ağı haritası incelenmiş ve yeraltısularının beslediği akarsular tespit edilmiştir. Proje alanı, Kuzey Ege havzası içinde yer alan Bayramiç Barajı'nın yüzeysuyu drenaj alanı içinde yer almamaktadır. Ancak, proje alanı, Marmara Havzası'nda yer alan Atikhisar Barajı'nın su toplama alanında bulunduğundan kirleticilerin yeraltısuyuna sızması ve yeraltısuyunun beslediği/etkileşimde olduğu akarsular vasıtasıyla Atikhisar Barajı'nı olumsuz etkilemesi kaçınılmazdır. Bu kapsamda Bayramiç ve Atikhisar Barajları için koruma alanları tespit edilmiş olup ÇED alanının Atikhisar Barajı'na ait drenaj alanı içerisinde kaldığı Şekil 5' te açıkça görülmektedir.

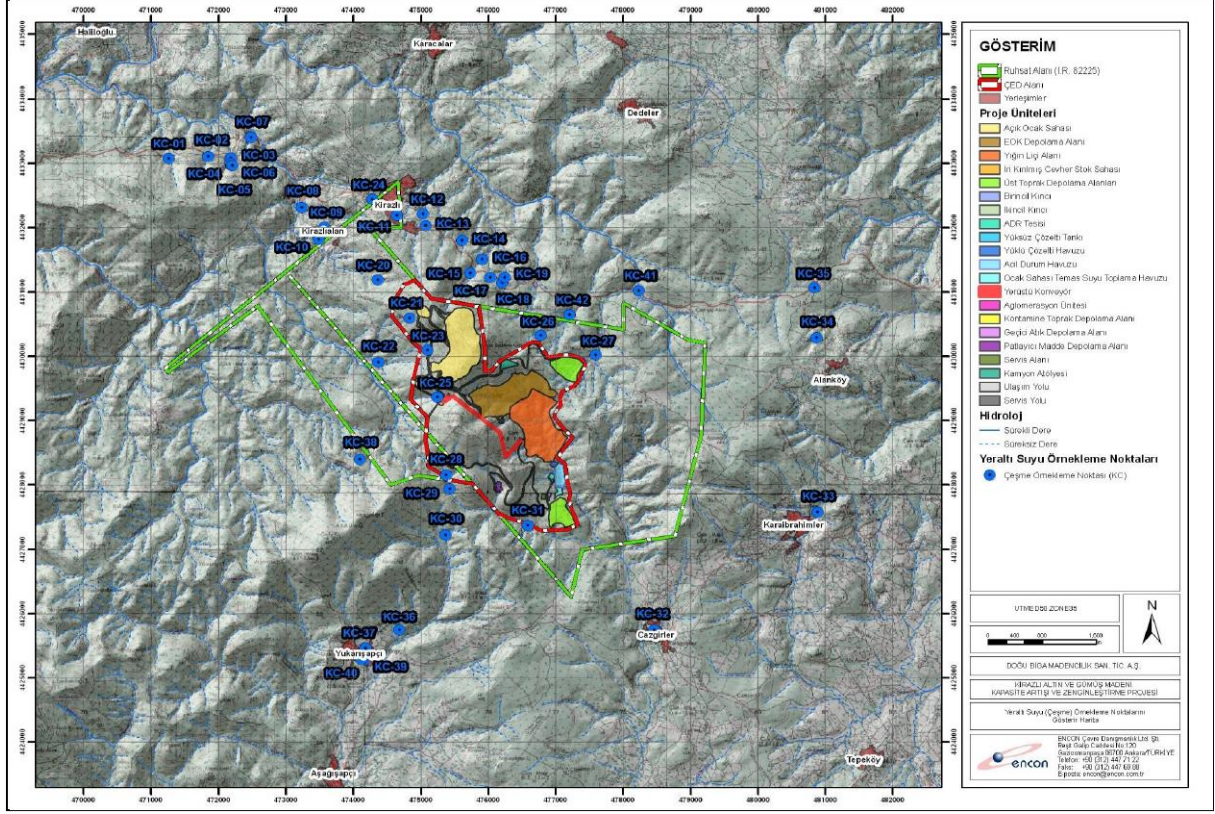
Şekil 6. Proje Alanı ve Çevresinde Örnekleme Yapılan Çeşmeler (ÇED Raporu, 2013).

ÇED alanı içerisinde ve maden alanı çevresinde çok sayıda çeşme mevcuttur. Raporda, yaklaşık 41 çeşme, 4 su deposu, 9 su pınarı, 4 gözlem kuyusu ve 15 keson kuyu olmak üzere 73 istasyonda yapılan izleme, örnekleme ve analiz çalışmaları yapıldığı ifade edilmiştir. Örnekleme yapılan çeşmelerin konumu Şekil 6 'da ki harita üzerinde gösterilmiştir. Çıkan sonuçlara göre bölgedeki su kaynaklarının PH değeri genellikle 7'nin altında olup asidik özellik göstermektedir. Ayrıca tüm gözlem kuyularında yüksek metal konsantrasyonlarının görüldüğü ifade edilmektedir. Bunun dışında su pınarı, çeşme, su depolarında ki analizlerde kimi kaynaklarda kobalt, arsenik, demir, çinko, bakır gibi tehlikeli elementlerin konsantrasyonların yüksek olduğu, ayrıca sülfür konsantrasyonlarının da tüm kaynaklarda çok yüksek miktarda bulunduğu öne sürülmüştür.
