**TMMOB İZMİR İL KOORDİNASYON
KURULU
ALSANCAK RAPORU
2015**

İZMİR ALSANCAK STADYUMU

ALSANCAK STADYUMU TESİSİNİN BİNA DEPREMSELLİK PERFORMANS ANALİZİ VE KARAR RAPORU HAZIRLANMASI İŞİ - STATİK RAPORU DEĞERLENDİRME

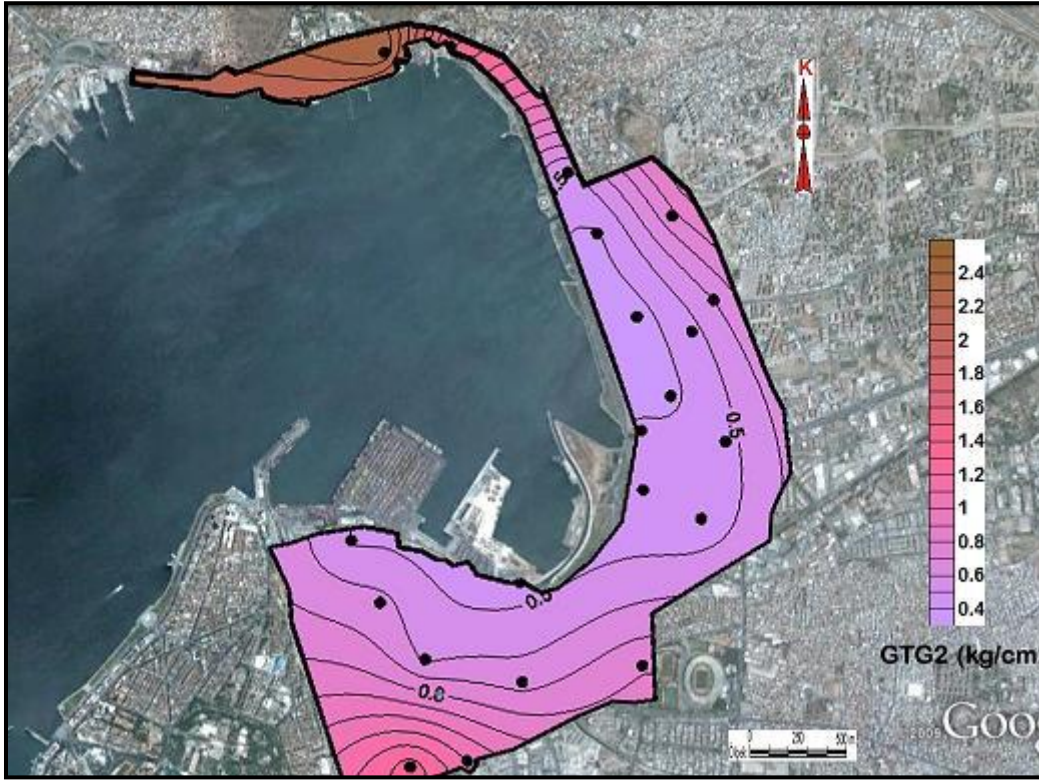
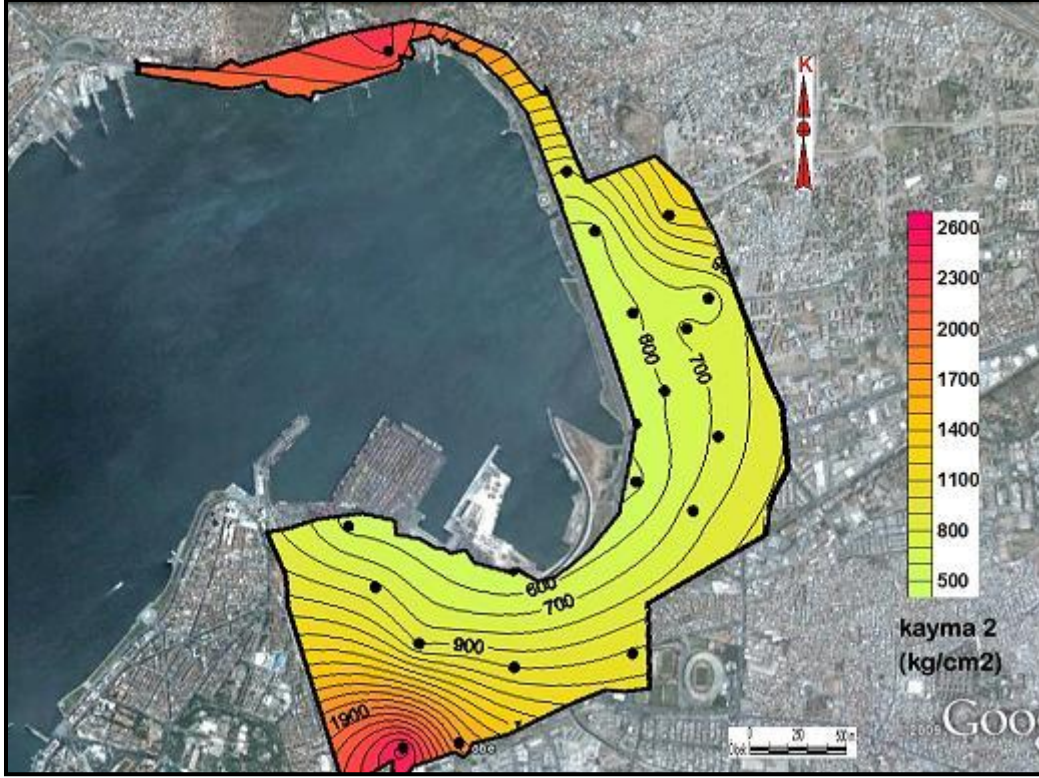
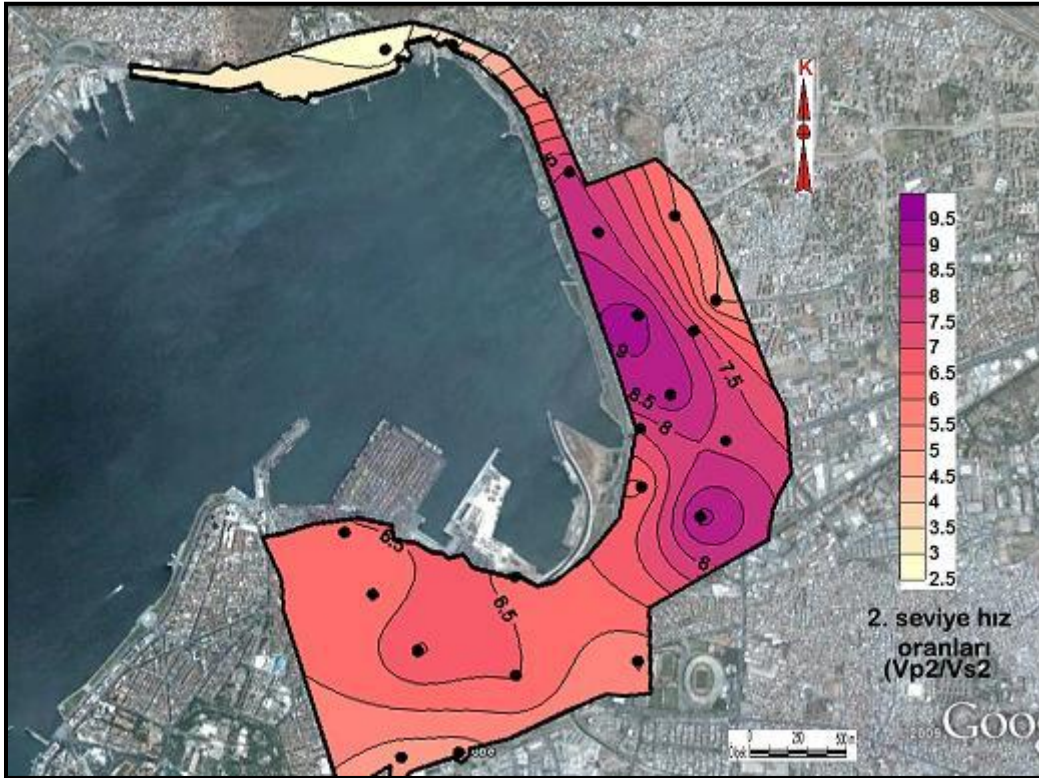
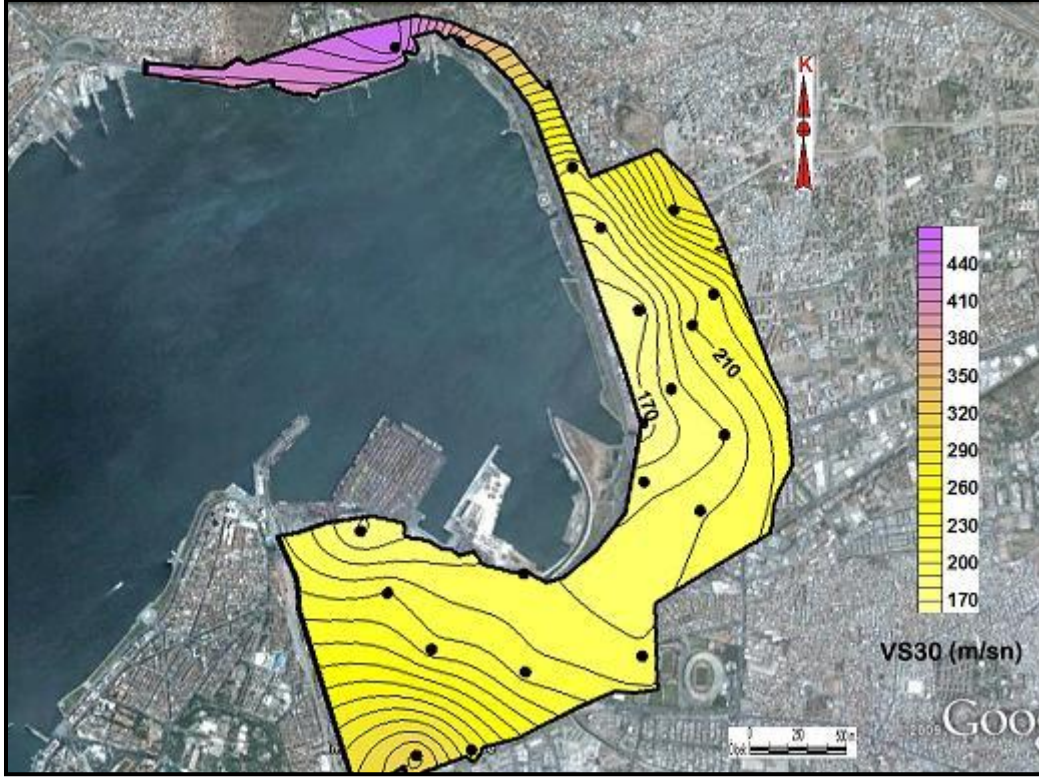
Ayrıca aşağıdaki haritalarda sunulan tüm verilere bakıldığında, Alsancak Stadı'nın olduğu bölgede, zemine ait dinamik parametrelerin oldukça düşük değerlerde olduğu görülmektedir. Buna karşın, Alsancak Stadı için hazırlanan "Alsancak Stadyumu Tesisinin Bina Depremsellik Performans Analizi ve Karar Raporu Hazırlanma İşi" başlıklı raporda, zemin etüdüne dayalı herhangi bir veri bulunmamaktadır. Sadece, sıvılaşma riskine değinilmiştir. Bir yapının deprem çekincesi, yapı kalitesinin yanı sıra, zemin yapısına da bağlıdır. Bu nedenle, kesin bir sıvılaşma tehlikesi de olan bu alandaki değerlendirmelerin, detaylı bir zemin etüdüyle saptanacak zemin statik ve dinamik parametreleri ve sıvılaşma analizi çalışmalarından sonra, yeniden sportif amaçlı kullanılacak şekilde projelendirilmesi gerekmektedir.

Mevcut imar planlarında stadyum olarak planlanmış bulunan alan, aynı zamanda İzmir kenti afet planlamasında Konak Belediye Meclisi kararıyla 1. derecede deprem bölgesinde yer alan İzmir'in afet sonrasında halkın önemli bir toplanma alanı olarak belirlenmiştir. Alsancak Stadı'nın bulunduğu alan, 40 cm. bitkisel topraktan sonra özellikle üstteki ≈ 25 m.lik kesimi yeraltı su seviyesinin yüksek olduğu, siltli kil, kil, kum, çakıl bileşiminde, gevşek alüvyon biriminden oluşmaktadır. Deprem Bölgelerinde Yapılacak Yapılar Hakkında Yönetmeliğe göre Alsancak Stadı, zemin sınıfı Z4, zemin grubu D olarak tanımlanan, bozuşmuş, gevşek, yumuşak, suya doymuş ve yeraltı su seviyesi yaklaşık 2 metre dolayında olan bir yerde bulunmaktadır (İzmir İli Yeni Kent Merkezi 1/1000 ölçekli Uygulama İmar
