6 ŞUBAT 2023  
KAHRAMANMARAŞ DEPREMLERİ RAPORU

**TMMOB**  
**6 ŞUBAT 2023 KAHRAMANMARAŞ DEPREMLERİ RAPORU**

**Temmuz 2023**

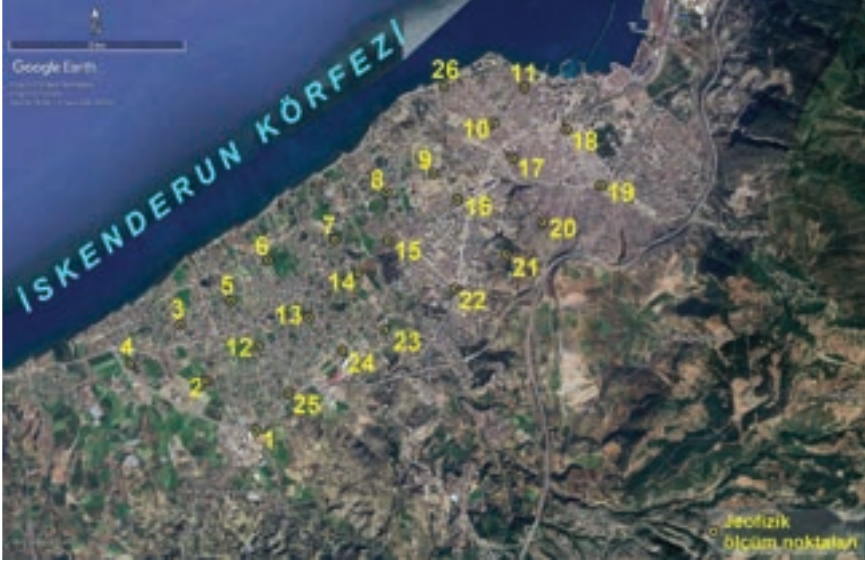
Şekil 36. İskenderun Körfezi Jeofizik Ölçüm Noktaları (DEU, 2023)

İskenderun'da körfeze yakın olan bölgede yapılan SPAC ve Mikrotremör ölçümleri

(Şekil 36) sonucunda derine doğru kayma dalga hızı değişimleri, ölçüm noktasına ait zemin hâkim titreşim periyodu ve zemin büyütme değerleri belirlenmiştir.

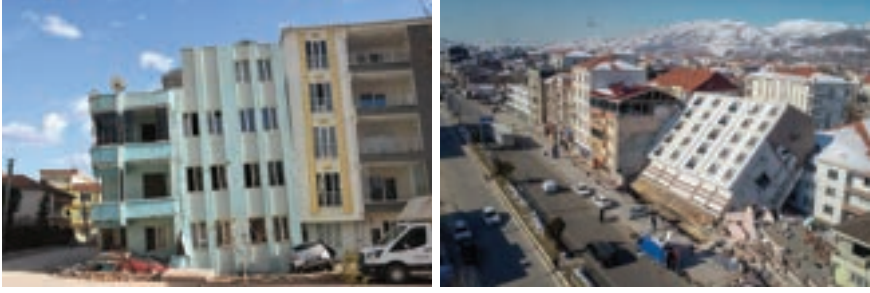
Şekil 43. Zemin sıvılaşması nedeniyle hasar almış binalar

6 Şubat 2023 Kahramanmaraş Depremi sonrası sıvılaşma nedeniyle hasar alan binalar gözlemlenmiştir (Şekil 43).

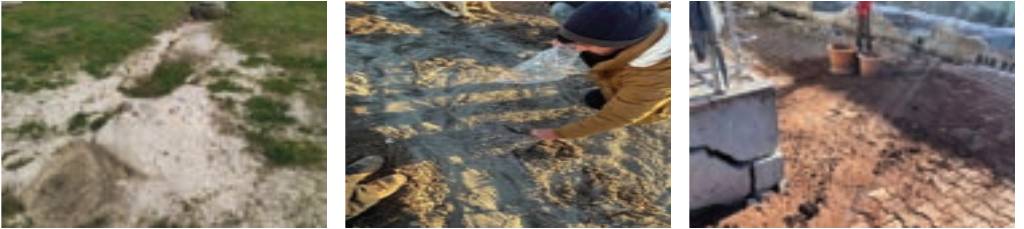
Şekil 44. Sırasıyla Hatay, Kahramanmaraş ve Adıyaman illerinde meydana gelen sıvılaşma olayı (ODTÜ, 2023)

Bunun dışında yerleşimin bulunmadığı alanlarda serbest saha sıvılaşma yüzey izleri Hatay-Paşaköy, Hatay-İskenderun, Adıyaman-Gölbaşı, Kahramanmaraş-Türkoğlu yörelerinde yoğun olarak görülmüştür (Şekil 44).

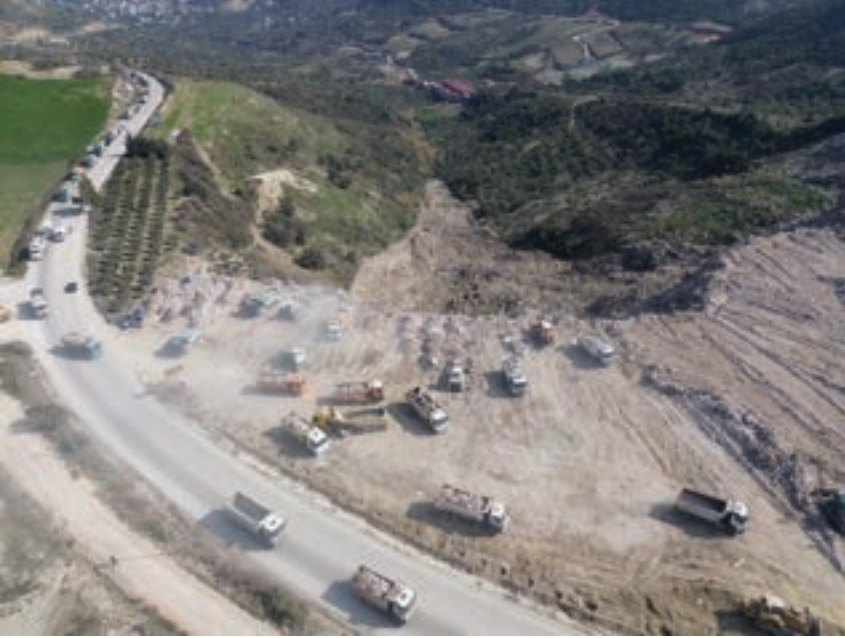
Deprem sonrası ortaya çıkan enkaz (inşaat ve yıkıntı atıkları), doğru bir şekilde bertaraf edilemediği takdirde yeraltı sularına, tarım arazilerine, bitki örtüsüne, çevre ve insan sağlığına zarar vereceği aşikârdır. 6 Şubat 2023 Depremlerinden sonra ülkemizde afet yönetimindeki eksiklikler bir kez daha ve en acı şekilde gözler önüne serilmiştir. Afet bölgesindeki 11 ilimizde yıkılan binaların atıklarının önceden bir planlama olmadığı için kontrolsüz bir şekilde boş arazilere döküldüğü gözlenmiştir.

*İnşaat ve yıkıntı atıklarının kontrolsüz bir şekilde vadiye dökülmesi (Fotoğraf: Erdal Can İÇELLİ)*

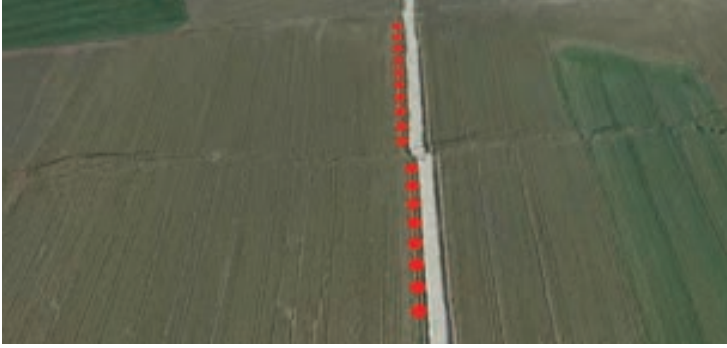
Sol yanal doğrultu atım karakteri gösteren Narlı fayı boyunca 16 km'lik bir hat üzerinde yüzey kırığı tanımlanmış ve 1,4-3,0 metre arasında değişen yanal yer değiştirmeler gözlenmiştir. Kırık üzerinde 3 metrelik maksimum yer değiştirme Narlı-Çiğdemtepe arasındaki yol üzerinde gözlenmektedir (Şekil 1).

**Şekil 1.** Narlı fayı üzerinde Narlı-Çiğdemtepe arasında yüzey kırığı ve sol yanal yer değiştirme (HGM, Küre uygulaması Ortofoto üzerinden alınmıştır).

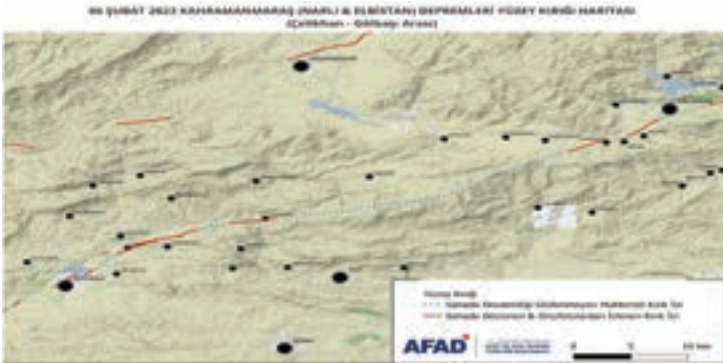
Bu deprem ile ilişkili olarak DAFZ'nin üzerinde meydana gelen yüzey kırıkları Adıyaman Çelikhan'ın Kuzeydoğusundan Hatay Kırıkhan'ın güneyine kadar uydu görüntülerinden de takip edilebilmektedir. Yüzey kırığı Adıyaman ili Çelikhan ilçesi kuzey doğusunda Köseuşağı Köyü güneyinden itibaren Erkenek segmenti üzerinde izlenmeye başlamakta, Çelikhan batısında Mestan ve Sarıkaya köyleri güneyinde izlenmeye devam etmekte, buradan Cankara köyüne kadar yüzeyde kırık izi görülmemekte, daha sonra Cankara ve Ozan köyleri boyunca yeniden izlenebilen yüzey kırığı Gölbaşı ilçesi batısına kadar devam etmektedir (Şekil 2).

**Şekil 2.** Çelikhan-Gölbaşı arasında yüzey kırığı haritası (AFAD, 2023 (a)'dan alınmıştır).

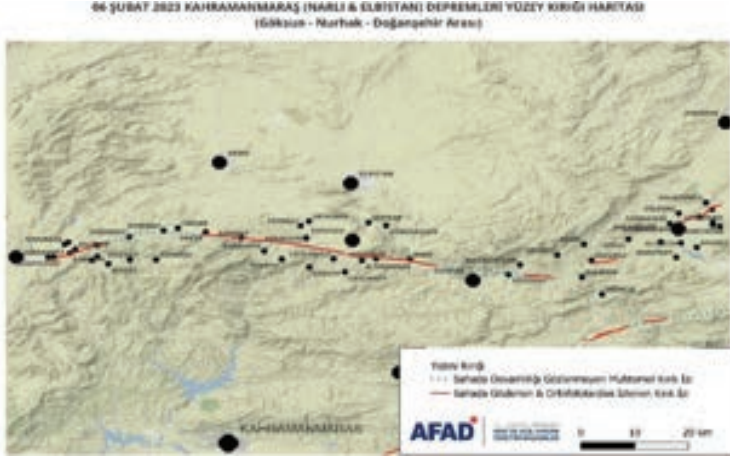
Meydana gelen yüzey kırığı GöksunKahramanmaraş'tan Malatya doğusuna kadar uydu görüntülerinden de takip edilebilmektedir.

Şekil 5. Göksun-Nurhak-Doğanşehir arasında yüzeY kırığı haritası (AFAD, 2023 (a)'dan alınmıştır).

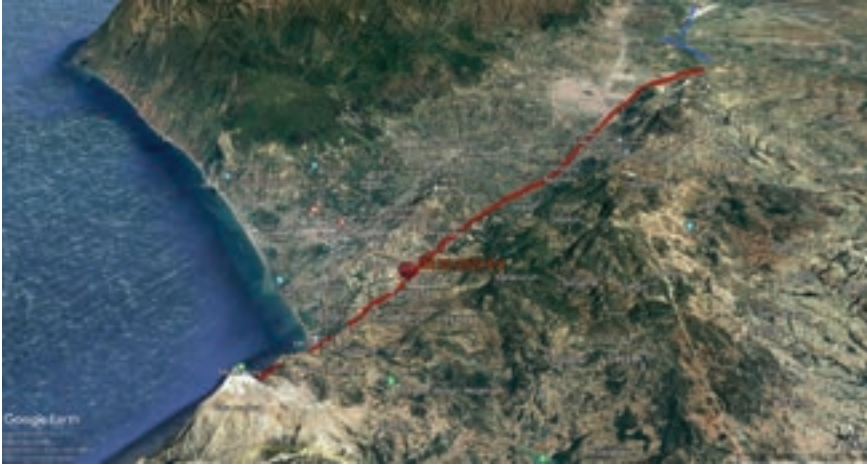
Şekil 6. Antakya fayı ve 20.02.2023 Yayladağı Depremi dış merkezini gösteren uydu görüntüsü.

Çeşitli ulusal ve uluslararası sismoloji merkezleri tarafından yayınlanan deprem odak mekanizması çözümlerine göre söz konusu depremin kuzeydoğu-güneybatı doğrultulu kuzeybatıya eğimli sol yanal doğrultu atım bileşenli verrev atımlı bir normal faydan kaynaklandığı değerlendirilmektedir. Ana depremin odak mekanizma çözümleri, ana ve artçı depremlerin dizilimleri bu depremin toplam 45 km uzunluğundaki Antakya Fay Zonunun yaklaşık 22 km uzunluğundaki Kuzey segmentinde meydana geldiğini göstermektedir. Antakya Fay Zonu, Antakya kuzeydoğusundan Yayladağı batısına kadar uzanan, genel olarak kuzey ve güney fay segmentlerinden oluşan, yer yer parçalı bir geometri sunan kuzeybatıya eğimli olan aktif bir verrev atımlı fay zonudur. Havadan ve karadan fay zonunun tamamı boyunca yapılan inceleme ve gözlemlerde herhangi bir yüzey kırığı izi görülmemiştir (Şekil 6).

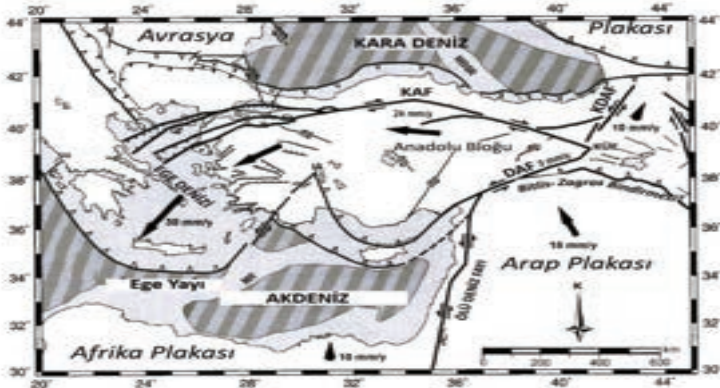
Yaklaşık 11 milyon yıl önce NeoTetis Okyanusunun Miyosen olarak adlandırılan dönemde kapanmaya başlamasıyla Anadolu ve çevresinin bu günkü durumunu almasına yol açan jeodinamik evrim süreci başlamıştır; neotektonik olarak adlandırılan bu dönem günümüzde de devam etmektedir. Bu neotektonik dönem Gondwana ve Lavrasya kıtalarının arasında bulunan NeoTetis Okyanusu'nun bu iki kıtanın birbirine yaklaşmasıyla kapanmaya başlaması ve yaklaşık 5 milyon yıl önce bu iki kıtanın Bitlis-Zağros kenet kuşağı boyunca çarpışması sonucu günümüzde Arap Plakası olarak adlandırılan Gondwana kıtasının parçasının Ölü Deniz Fayı boyunca hareket ederek Avrasya kıtasının küçük bir bölümü olan Anadolu plakasının altına dalması şeklinde sürmektedir. Bu çarpışma sonucu oluşan kenet kuşağı Bitlis-Zağros Kenet Kuşağı olarak adlandırılmakta ve batıda Kahramanmaraş yakınlarından doğuda İran'da Zoğros Dağlarına kadar uzanmaktadır. Çarpışma sonucu kenet boyunca dağ kuşakları yükselmiştir. Dalma hızı yılda ortalama 7-10 milimetre olarak ölçülmüştür (Şekil 8) (Şengör ve Yılmaz 1981).

Şekil 8. Türkiye ve yakın çevresinin başlıca tektonik özellikleri (Ulusay ve Aydan (2005))

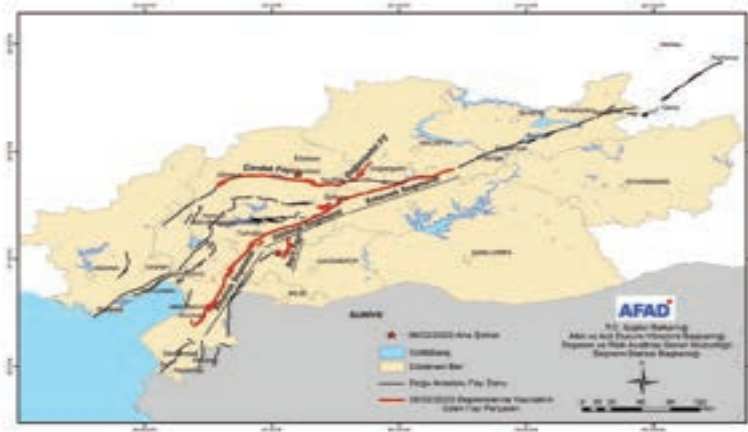
DAFS, kuzeydoğuda Karlıova birleşim noktasından (Kargapazarı) başlar ve Çelikhan'ın batısına kadar tek bir zon halinde uzanır. Burada iki kola ayrılan fayın güney kolu Gölbaşı Havzası ve Pazarcık kuzeyinden güneybatıda Türkoğlu kavşağına kadar devam eder. Türkoğlu'nun güneyinde sağa sivrılan fay Sağlık, Kocagöl ve Amik ovalarını batıdan sınırlayarak devam eder ve Kırıkhan'ın güneyinde saçılarak sonlanır. DAFS'nin bu bölgesinde Sağlık ve Narlı ovalarını içine alan çöküntü havzasını doğudan Ölü Deniz Fay Zonunun Sakçagöz ve Narlı parçaları sınırlamaktadır. Narlı parçası KKD yönünde 30-40 km boyunca Pazarcık'ın kuzeyinden DAFS'ye kadar uzanmaktadır. Çelikhan'ın batısında ayrılan kuzey kol ise Güneydoğu Toros Dağ Kuşağının morfolojisine uyarak kuzeye dışbükey büküm oluşturmaktadır. Bu kol Sürgü fayı, Çardak fayı ile Göksum'dan güneybatıya dönerek Savrun, Çokak ve Toprakkale faylarından oluşmaktadır (Şekil 9).

Şekil 9. Doğu Anadolu Fay Zonu ve segmentleri (AFAD (a) dan alınmıştır).

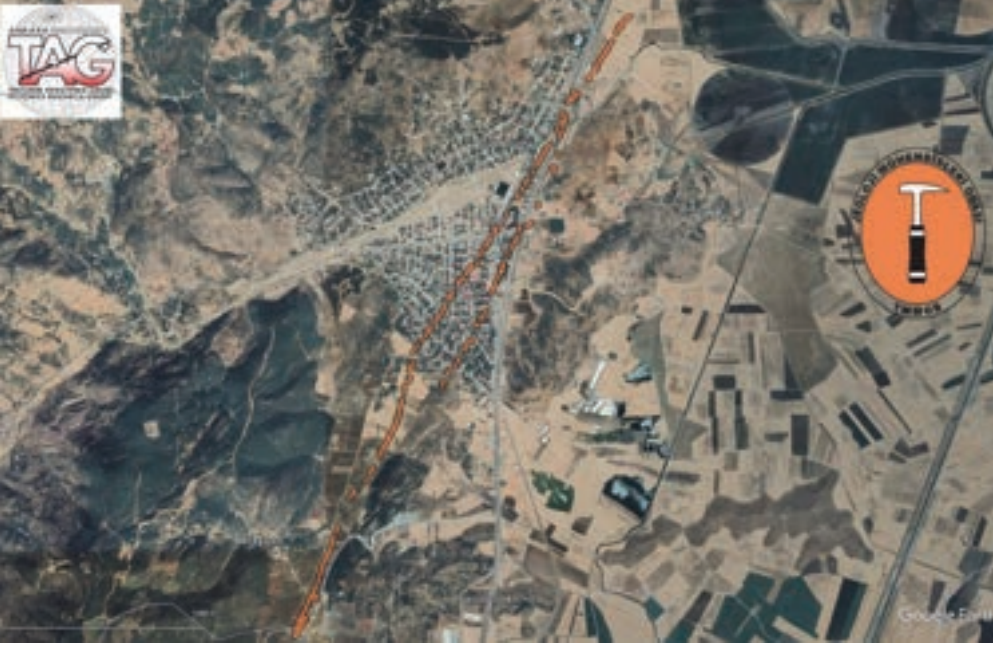
**Şekil 10:** Harita Genel Müdürlüğü "Küre" uygulaması kullanılarak elde edilen Şekeroba yerleşiminde yüzey yırtılması haritası (<https://www.researchgate.net/publication/368817386>).

Fay zonları üzerinde bulunan yerleşim alanlarından biri olan Kahramanmaraş'ın Türkoğlu ilçesine bağlı Şekeroba Mahallesi, yüzey yırtılması takip edilerek, neden olduğu hasarlar tespit edilmiştir. (Şekil 9,10 ve 11a..k)

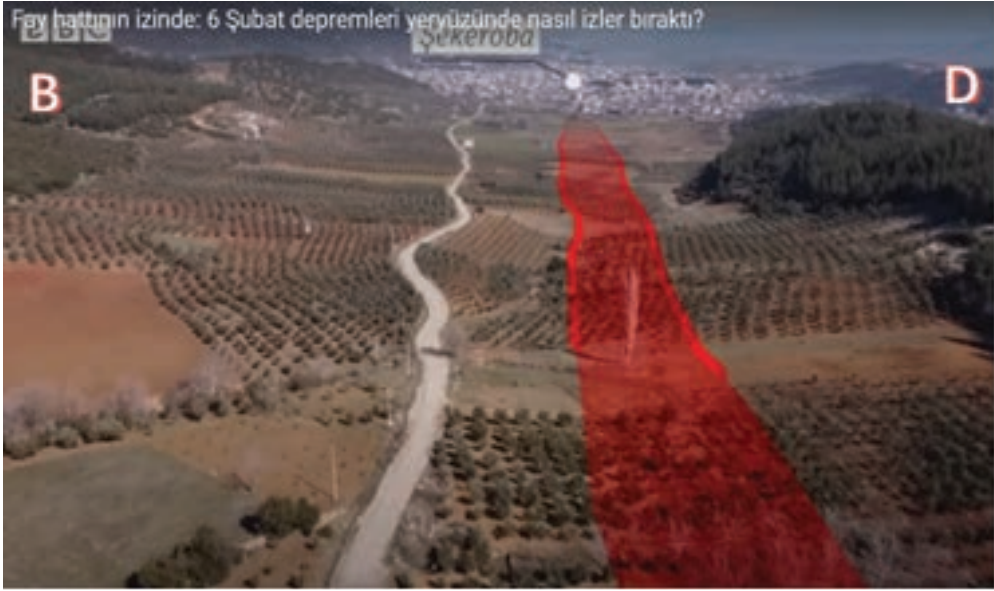
**Şekil 11:** 2023.02.06 (Mww\_7.8) depremine ait fay zonunun Şekeroba yerleşimi güneyindeki konumu (BBC News Türkçe, Fay hattının izinde: 6 Şubat depremleri yeryüzünde nasıl izler bıraktı?)

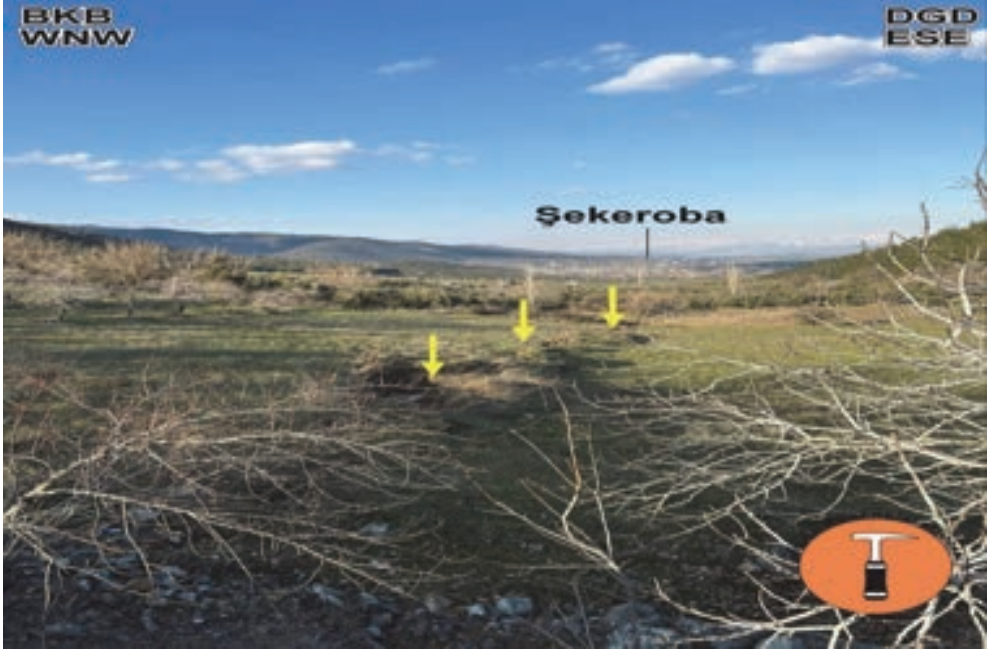
Şekil 12a: 2023.02.06 (Mww\_7.8) depremine ait yüzey yırtılmasının (sarı oklar) Şekeroba yerleşimi güneyindeki konumu.

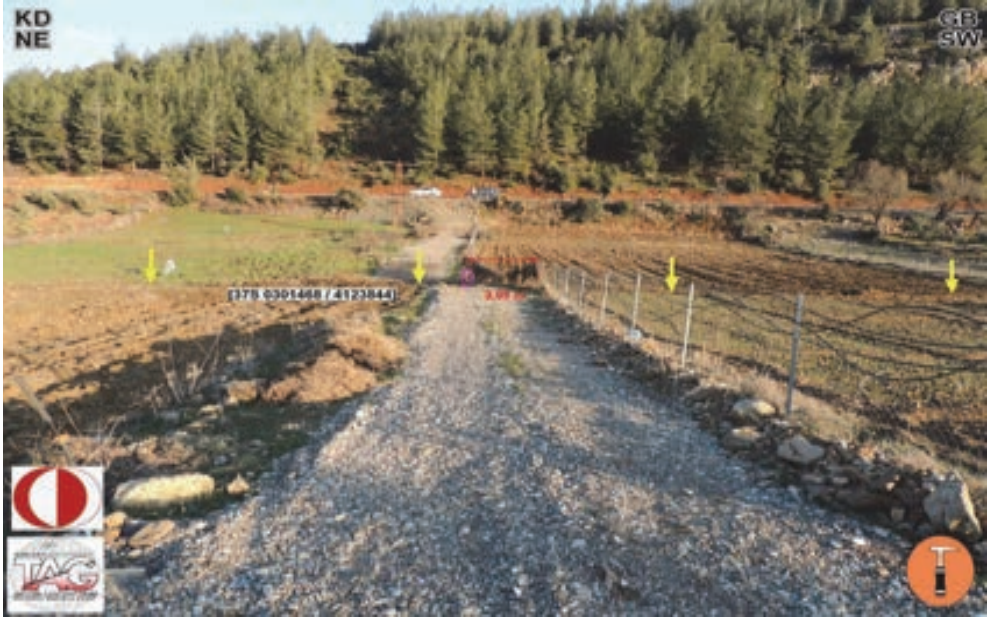
Şekil 12b: Vadi içinde yolda sol yanal atım (2.95 m). Sarı oklar yüzey yırtılmasını işaret etmektedir.

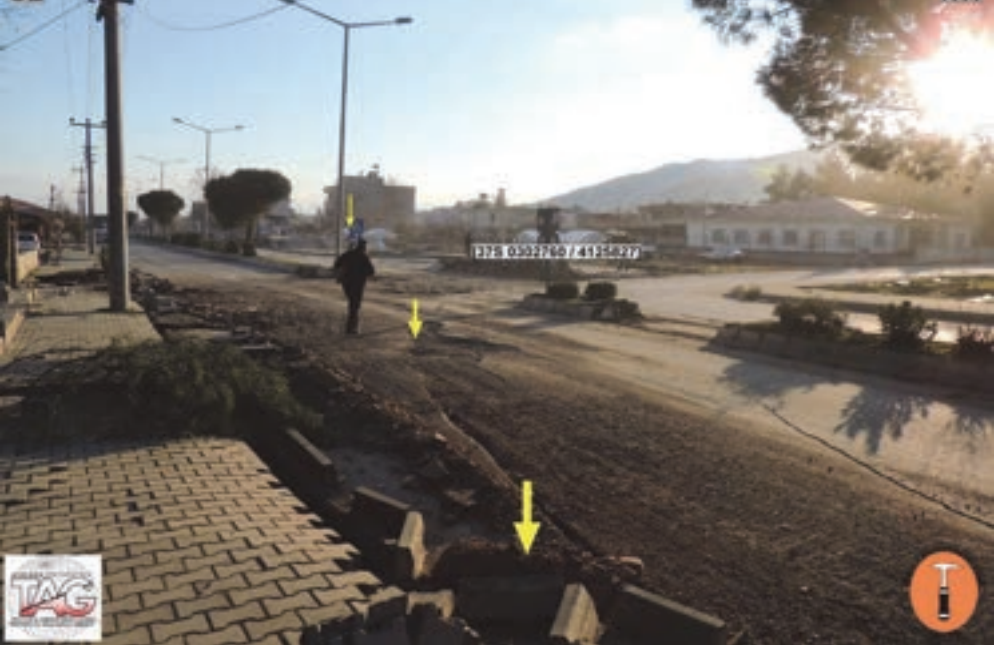
Şekil 12c: Şekeroba merkezde Belediye Caddesinde yüzey yırtılması. Konum için Şekil 12e'ye bakınız.

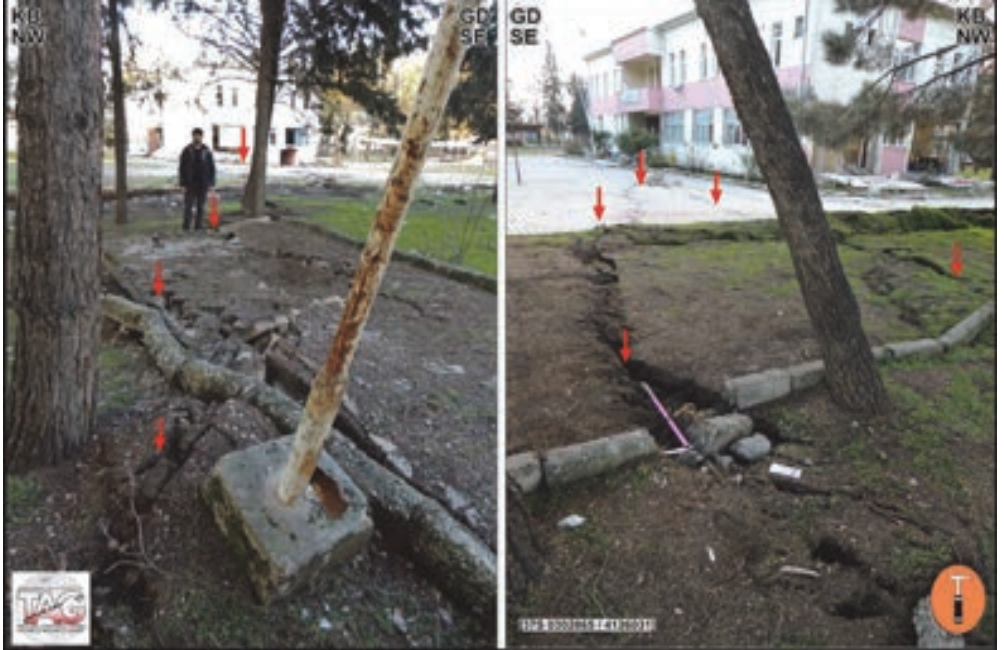
Şekil 12d: Yüzey yırtılmasının Şekeroba İmam Hatip Ortaokulundaki hasar ile ilişkisi. Konumlar için Şekil 12e'ye bakınız.

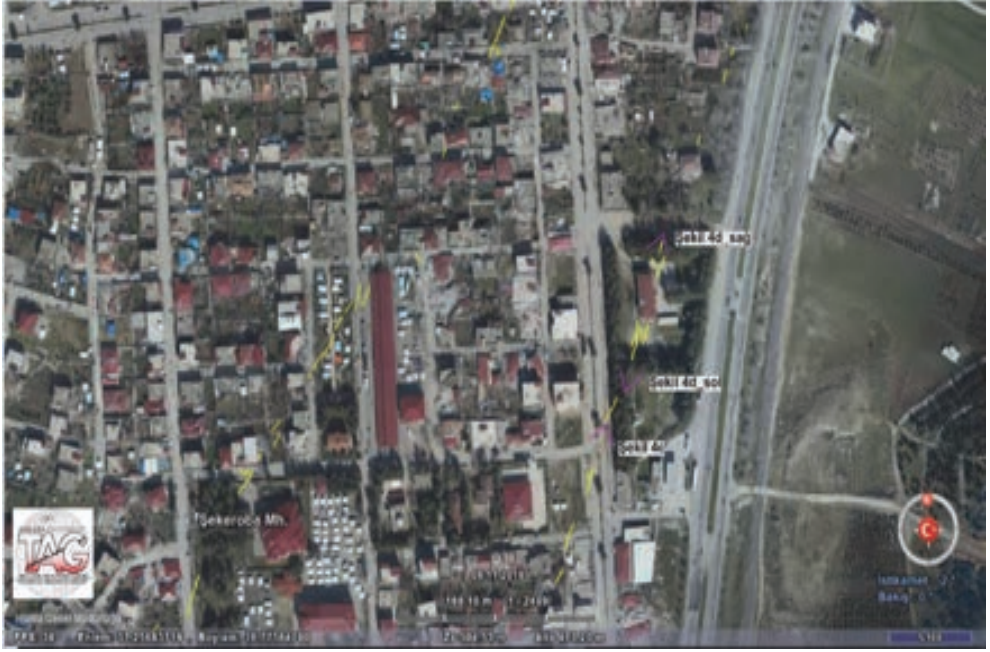
**Şekil 12e:** Şekeroba merkezde Belediye Caddesi ve Mareşal Fevzi Çakmak Caddesinde yüzey yırtılmaları (sarı hatlar) ve Şekil 12c ve 12d' deki foto konumları.

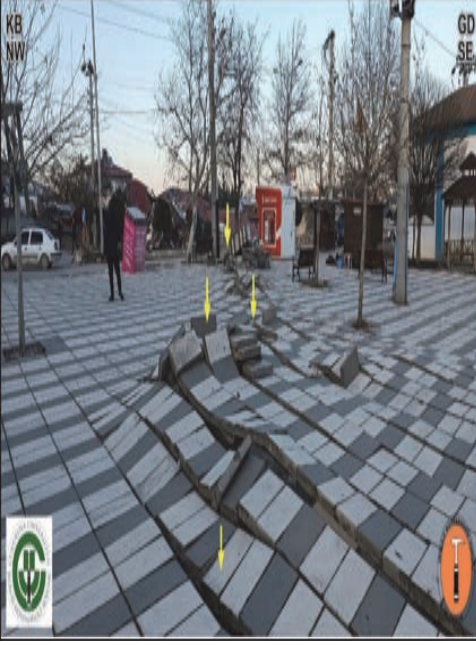
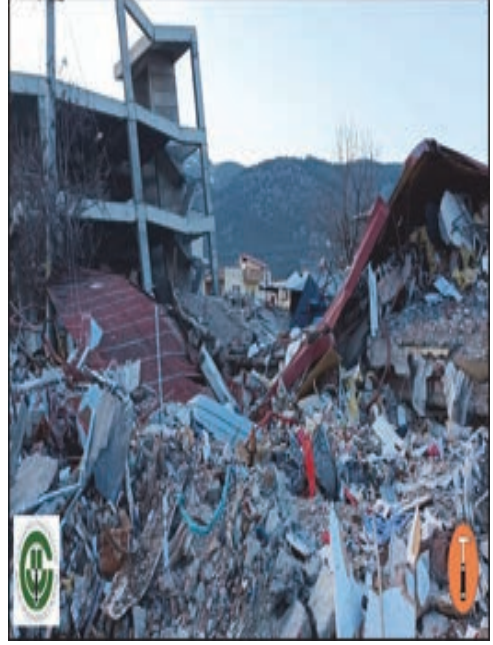
**Şekil 12g:** Şekeroba merkezde Akçakoyunlu Caddesi ve park alanında yüzey yırtılması ve arka planda göçük binalar.

**Şekil 12h:** Akçakoyunlu Caddesinde yüzey yırtılması üzerinde yıkım. Konum için Şekil 12f'ye bakınız.

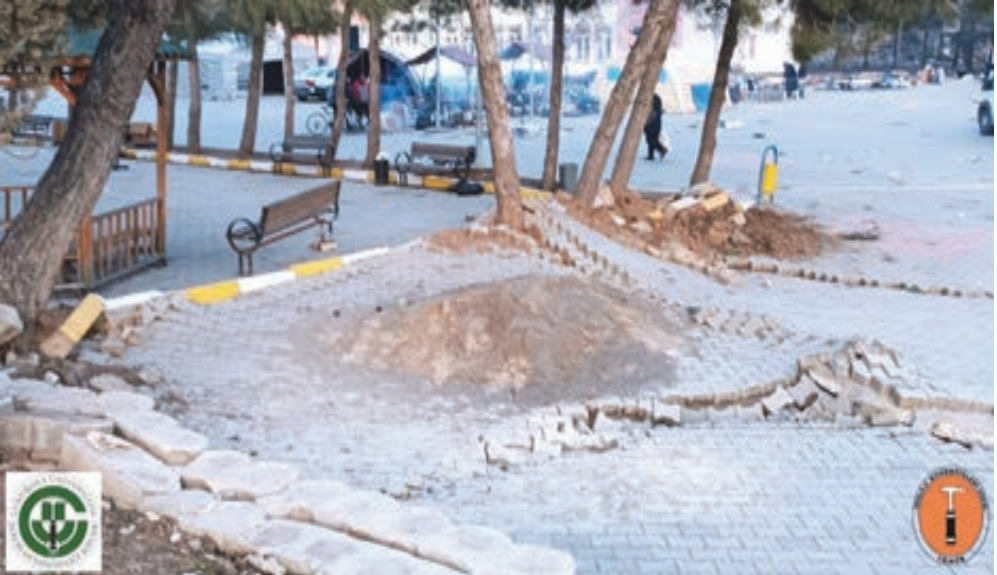
**Şekil 12i:** Yunus Emre Ortaokulu girişinde yüzey yırtılması izleri. Konum için Şekil 12f'ye bakınız.

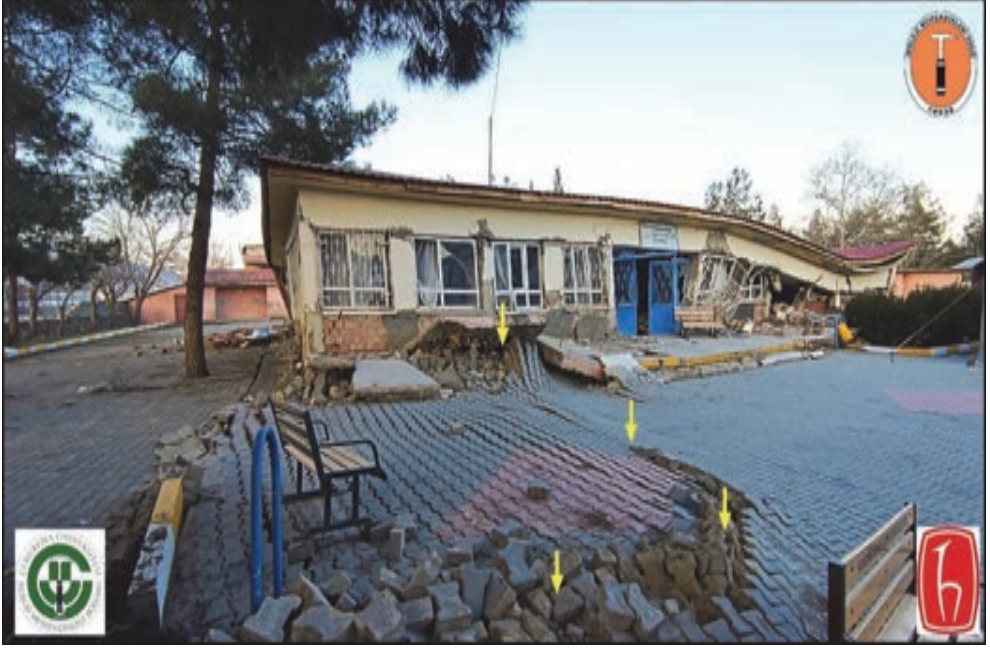
Şekil 12j: Yunus Emre Ortaokulu önünde yüzey yırtılmasının neden olduğu hasar.

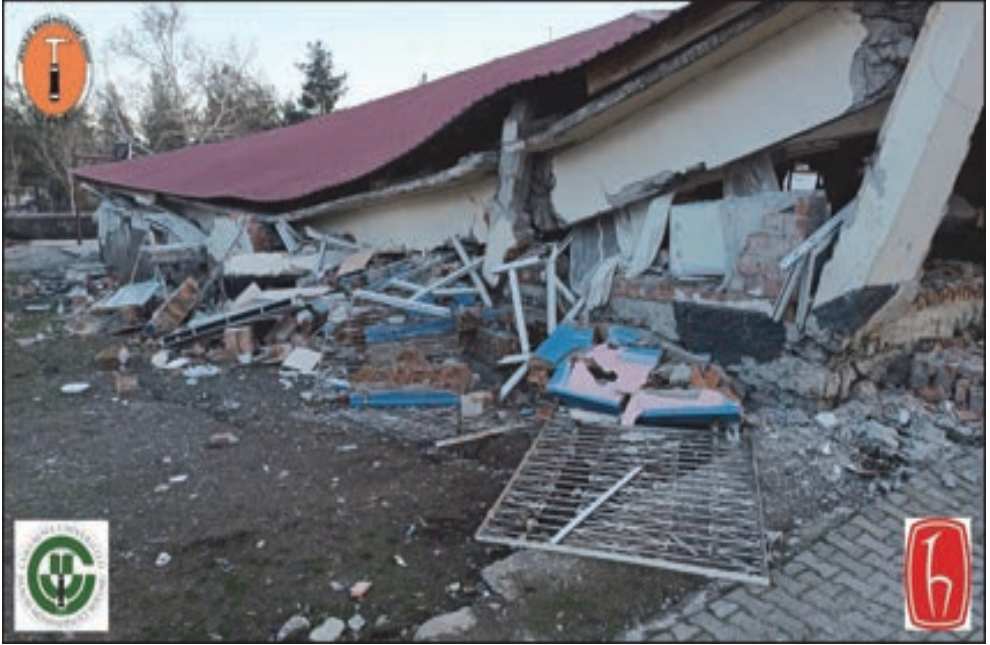
Şekil 12k: Yunus Emre Ortaokulu arka bölümünde yıkım. Yüzey yırtılması ile ilişkisi için Şekil 12f'ye bakınız.

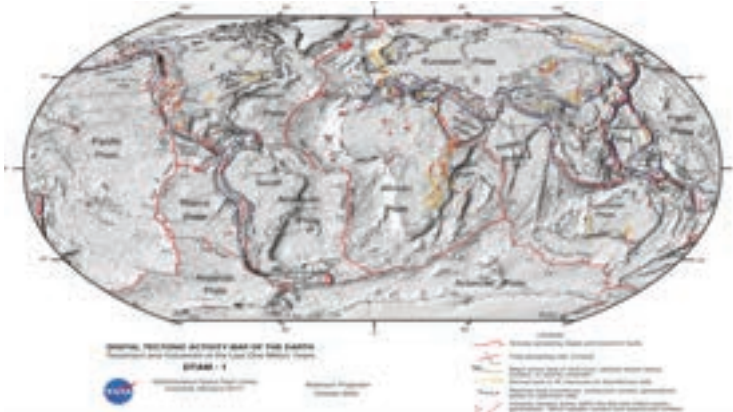
**Şekil 1.** Plaka (levha) tektoniği: Küresel ölçekte ana (Pasifik, Kuzey Amerika, Güney Amerika, Afrika, Antarktika, Avrasya ve Avustralya) plaka sınırları ve bilinen ara plakalar. Kırmızı çizgiler ana plaka sınırlarını belirleyen aktif yayılma sırtlarını, siyah ve beyaz çizgiler aktif büyük fayları (kayma, normal ve ters) göstermektedir. Ana plaka (kırmızı) sınırlarındaki vektörler komşu plakaların açılma yön ve hızlarını cm/yıl biriminde temsil etmektedir (Kaynak: NASA). Anadolu Mikro Plakası ve yakın çevresi mavi çerçeve içerisinde alınmıştır.

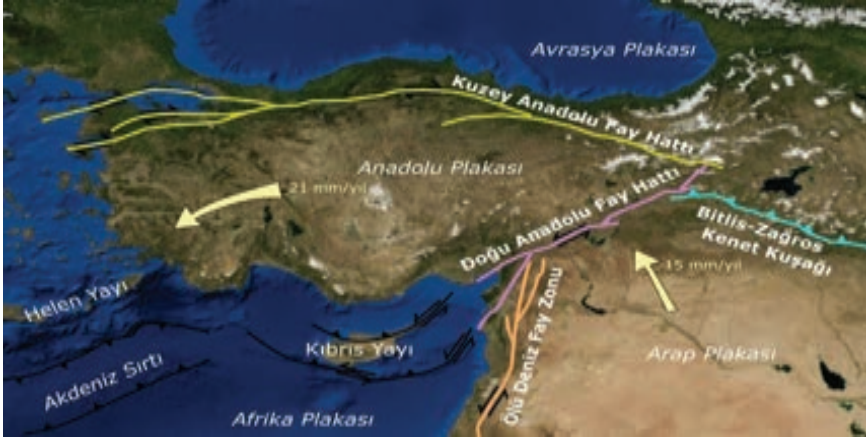
**Şekil 2.** Anadolu plakasının basitleştirilmiş sınırları ve hareket biçimi. Arap ve Anadolu plakasını hareket yönü ve büyüklüğü intersismik dönemdeki ortalama hızları temsil etmektedir (grafik kaynak: <https://commons.wikimedia.org/w/index.php?curid=128658701>). Plaka hızları Reilinger vd. (2006)'dan alınmıştır.

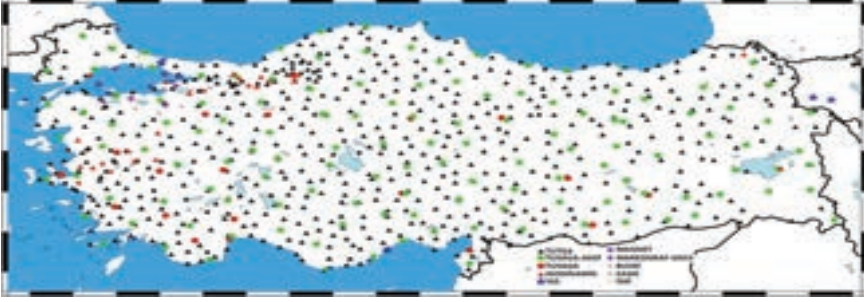
**Şekil 3.** Türkiye Referans Çerçevesi (TUREF) hız alanını belirlemek amacıyla kullanılan GNSS kontrol noktaları (HGM, 2023)

Şekil 4, GNSS noktalarında (Şekil 3'te sunulan) tanımlı güncel TUREF hız alanı haritasını (ITRF2014 hız alanı modeline göre) göstermektedir. Elde edilen hız alanları, 1990-2020 yılları arasındaki günlük ve periyodik GNSS verilerinin analizinden hesaplanmıştır. Vektör yönleri ve büyüklükleri Avrasya, Afrika ve Arap Plakalarının kontrolünde hareket eden Anadolu Plakasının intersismik dönemdeki levha içi kinematiğini tanımlamaktadır. Noktasal hız bil-

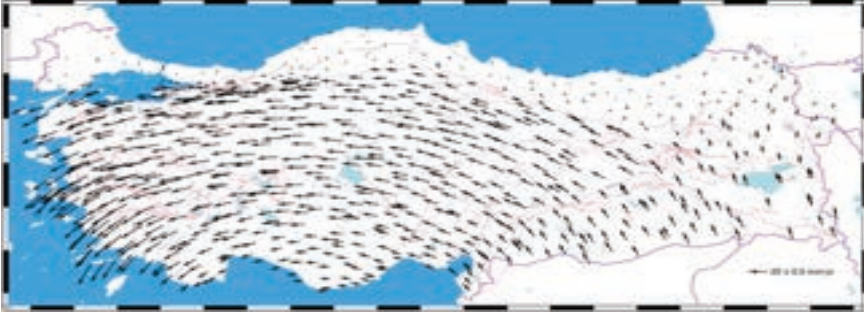
**Şekil 4.** TUREF noktalarında ITRF2014 hız alanı modeline göre tanımlanmış hızlar. Hız alanının arka planında açık kırmızı çizgiler Türkiye sınırları içerisindeki fayları göstermektedir (HGM, 2023).

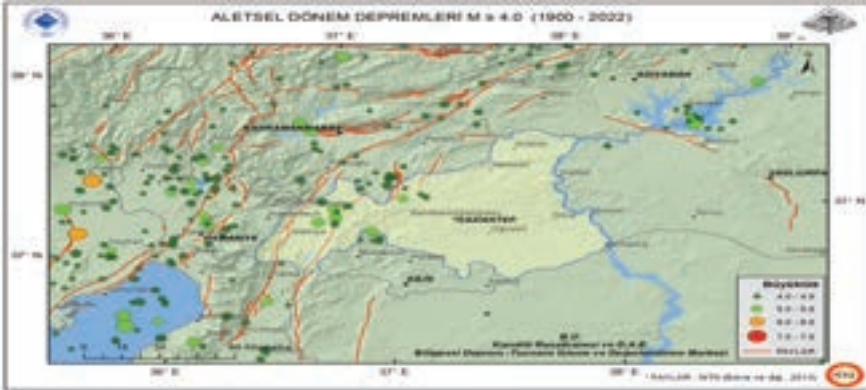
Şekil 5. Gaziantep merkez olmak üzere 300 km yarıçaplı alana düşen 1900-2022 yılları arasında büyüklüğü  $M\geq 4,0$  olan depremler

Aletsel dönemde (MS 1900-2022; büyüklüğü  $M>4,0$  KRDAE Deprem Kataloğu) il sınırları içerisinde meydana gelen önemli depremlerin büyüklükleri  $M=5,0-5,9$  arasındadır (Şekil 5). Bu dönemde büyüklüğü  $M\geq 6,0$  olan deprem il sınırları içerisinde meydana gelmemiştir. İl merkezine en yakın deprem 144 km uzaklıkta olan 1908 Işıklı-Kozan (Adana) Depremidir (Tablo 2).

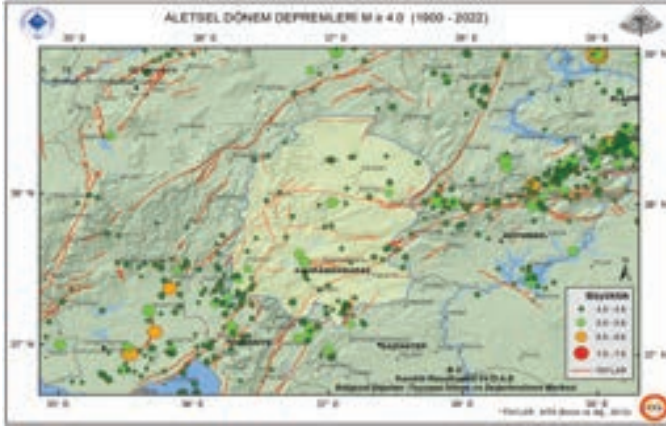
Şekil 11. Kahramanmaraş merkez olmak üzere 300 km yarıçaplı alana düşen 1900-2022 yılları arasında büyüklüğü  $M \geq 4,0$  olan depremler

Aletsel dönemde (MS 1900-2022; büyüklüğü  $M>4,0$  KRDAE Deprem Kataloğu) il sınırları içerisinde meydana gelen önemli depremlerin büyüklükleri  $M=5,0-5,9$  arasındadır. Tabloda da görüleceği gibi büyüklüğü  $M\geq 6,0$  olan depremler, genelde Doğu Anadolu Fay Zonu üzerinde doğu-kuzeydoğuda ve güney-güneybatıda (Kozan-Ceyhan-Adana) komşu il sınırları içerisinde meydana gelmiş depremlerdir. İl merkezine en yakın deprem 102 km uzaklıkta olan 1908 Işıklı-Kozan (Adana) Depremidir (Şekil 11, Tablo 4).

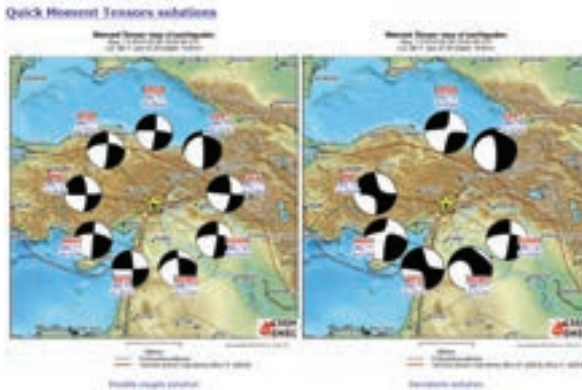
Şekil 12. Şubat 2023 13.24 Ekinözü-Kahramanmaraş Depreminin KRDAE ve diğer sismoloji merkezleri tarafından verilen odak mekanizması çözümleri

KRDAE tarafından yapılan hızlı odak mekanizması çözümü, depremin doğrultu atımlı bir faylanmayla meydana geldiğini ortaya koymaktadır (Şekil 12).

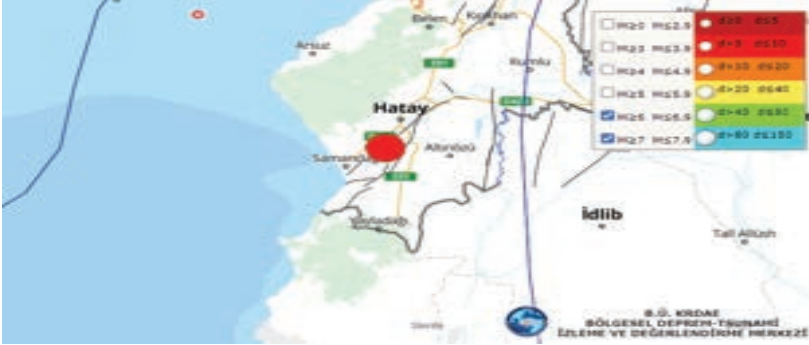
Şekil 13. Büyükçat-Samandağ-Hatay (6,4 Mw) depreminin ilksel çözüm konumu

20 Şubat 2023'te yerel saatle 20.04'te aletsel büyüklüğü 6,3 (M<sub>w</sub>) olan ve ilksel çözümlere göre Büyükçat-Samandağ-Hatay (36.1133°K 36.0820°D) merkezli çok şiddetli bir artçı deprem meydana gelmiştir (Şekil 13). Depremin odak derinliği yaklaşık 8 km civarında olup sığ odaklı bir depremdir. Deprem Akdeniz, Doğu ve Güneydoğu Anadolu bölgelerinde, Suriye, İsrail, Filistin, Ürdün, Lübnan ve Mısır'da hissedilmiştir.

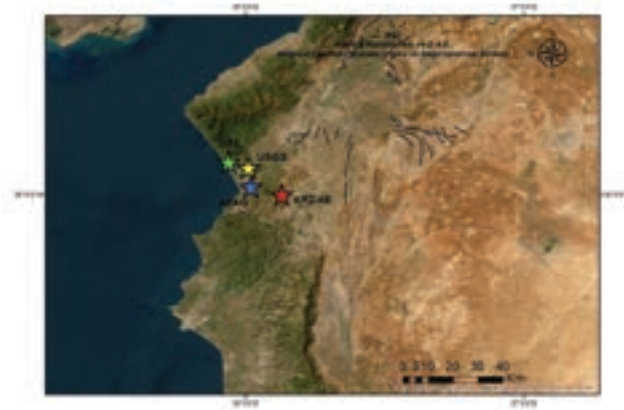
Şekil 14. Büyükçat-Samandağ-Hatay (M<sub>w</sub>=6,3) farklı sismoloji merkezleri tarafından verilen konum bilgisi

İlksel değerlendirme hızlı bir şekilde duyurulduktan sonra, uzak deprem kayıtlarının verileri kullanılarak konum daha hassas şekilde 36.0077° Kuzey-36.1310° Doğu olarak belirlenmiştir (Tablo 5).

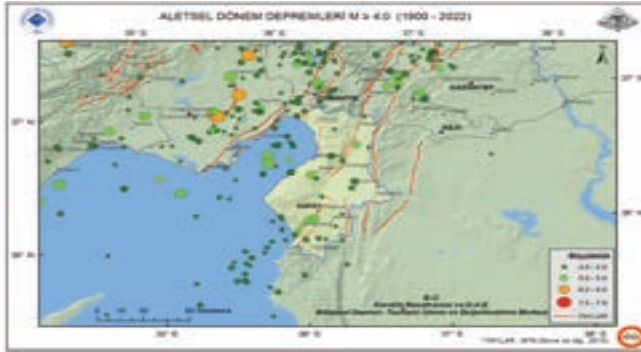
Şekil 16. Hatay merkez olmak üzere 300 km yarıçaplı alana düşen 1900-2022 yılları arasında büyüklüğü  $M > 4,0$  olan depremler

Aletsel dönemde (MS 1900-2022; büyüklüğü  $M > 4,0$  KRDAE Deprem Kataloğu) il sınırları içerisinde meydana gelen önemli depremlerin büyüklükleri  $M = 5,0-5,9$  arasındadır. Yakın çevresinde Adana'da büyüklükleri  $M = 6,0-6,9$  arasında depremler mevcuttur (Şekil 16, Tablo 6).

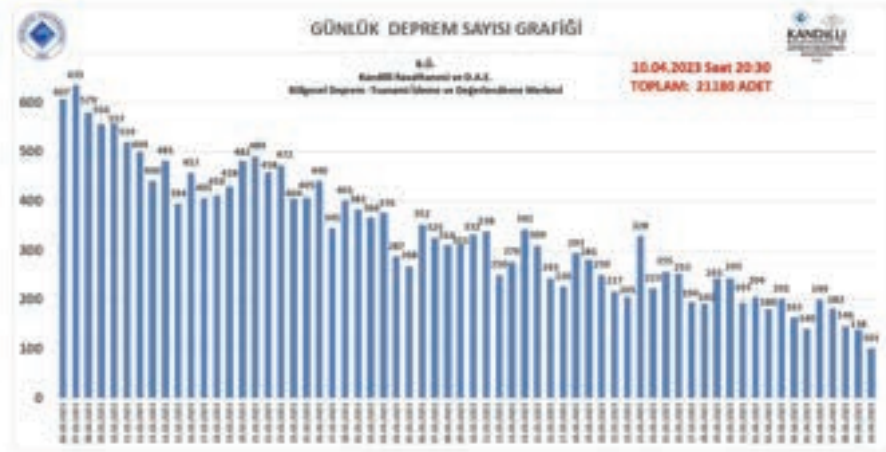
Şekil 23. 6 Şubat 2023'ten 10 Nisan 2023'e dek olan günlük deprem dağılımı

Şekil 23' de ise bölgede meydana gelen depremlerin günlük dağılımları görülmektedir.

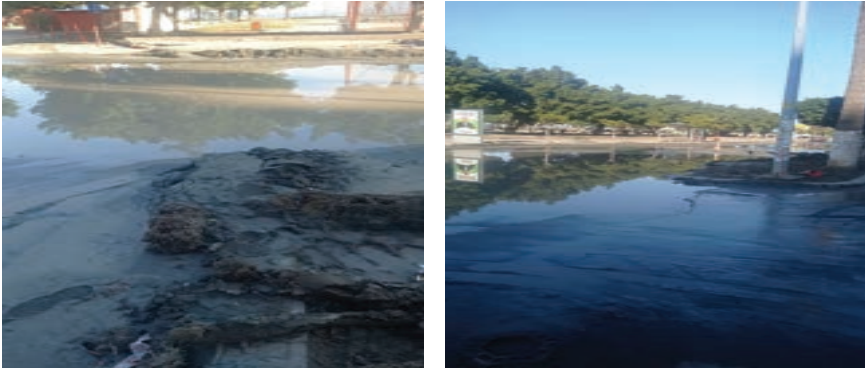
Sıvılaşma sonrası aşırı boşluk suyu basıncı sönmümlenirken zemin yüzeyinde su çıkışları görülebilmektedir. Hatay ili İskenderun ilçesinde sahile yakın bölgelerde yüze ciddi miktarda su çıkışı gözlemlenmiştir (Şekil 33). Çıkan su sebebiyle sahil kesiminin bir bölümünü su basmış ve bazı binaların bodrum katlarına su dolmuştur (BTÜ-DEPAR, 2023).

Şekil 33. Hatay-İskenderun ilçesinde sıvılaşma sonrası yeraltı suyu çıkışı

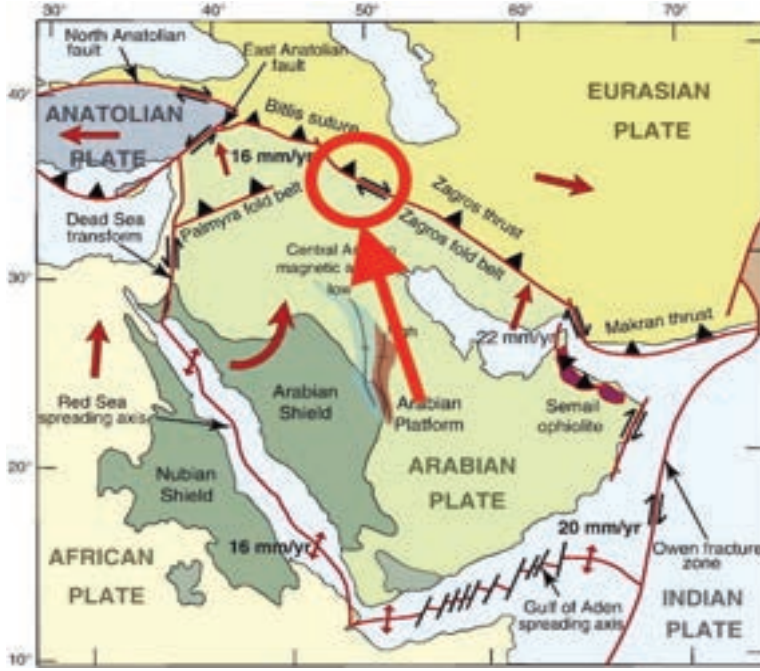
**Şekil 1.** Deprem üzerinde olduğu Doğu Anadolu Fayı (East Anatolian Fault), Arap Plakası (Arabian Plate) ile Anadolu Plakası (Anatolian Plate) arasındadır. Arap Plakası yılda 16 mm atım ile saat istikametinin ters yönünde dönmekte ve Kızıl Deniz (Red Sea) de Kuzey ucunda kapanırken güney ucunda açılmaktadır.

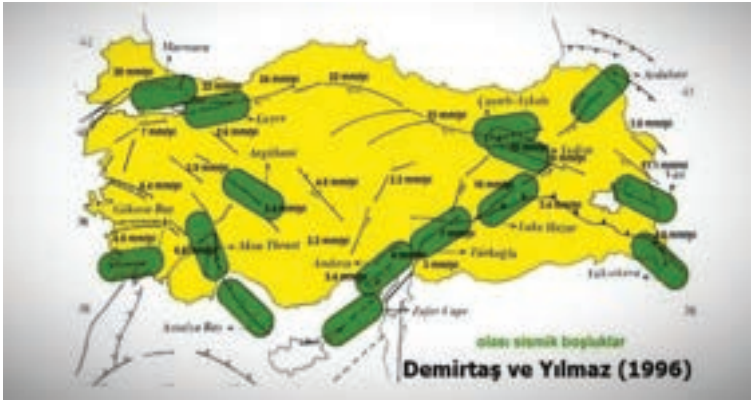
**Şekil 2.** Türkiye için hazırlanmış bir "Sismik Boşluk" Haritası (Demirtaş ve Yılmaz-1996). Harita-daki "Türkoğlu" bölgesi 6 Şubat 2023 Depreminin olduğu bölgedir.

Geçmişte üzerinde büyük depremlerin olduğu ancak yakın zamanlarda büyük deprem olmamış yerler "Sismik Boşluk" olarak nitelenmektedir. Türkiye'deki sismik boşlukları tanımlayan harita 1996 yılında o zamanki Afet İşleri Genel Müdürlüğü Deprem Araştırma Dairesince yayınlanmıştır (Demirtaş ve Yılmaz-2016). Bu harita bir deprem tahmini değildir. Ancak büyük deprem beklentisinin olduğu yerleri gösterir. Haritada 17 Ağustos 1999 depreminin olduğu sismik boşluk bölgesi de işaretlenmiştir. Sismik Boşluk haritasında "Türkoğlu" olarak gösterilen bölge 6 Şubat 2023 tarihinde gerçekleşen depremlerin olduğu yerdir.

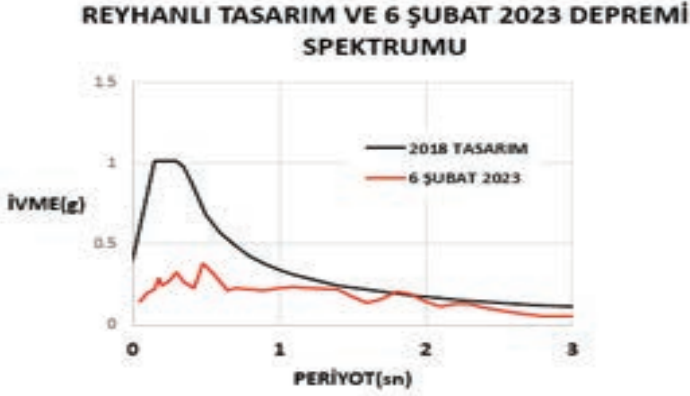
Depremde hareket eden fay hattına dik yönde yaklaşık 35-40 kilometre uzakta olan Reyhanlı'da hemen hiç hasar olmamıştır. Reyhanlı'da çok katlı (>8-10 kat) yapı da yoktur. Şekil-4'te Reyhanlı için tasarım spektrumu ve 6 Şubat 2023 depreminin spektrumları verilmektedir.

**Şekil 4.** Reyhanlı ivme kaydından hesaplanmış tepki spektrumu ve aynı nokta için Tasarım Spektrumu. (N. Bayülke)

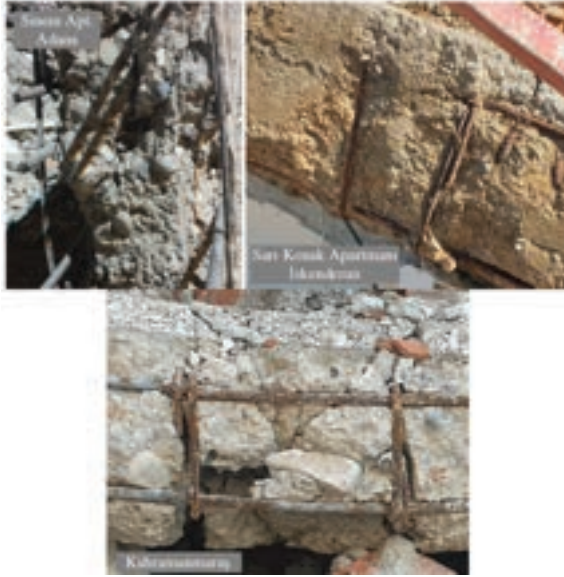
Yıkılan binaların yapısal elemanlarının incelenmesi sonucu beton kalitesinin iyi olmadığı gözlenmiştir. Kullanılan agregaların daha çok yuvarlak yüzeyli ve bazılarının 50 ila 100 mm çapında olduğu belirlenmiştir.

*Yıkılan bazı binalarda gözlenen beton kalitesi*

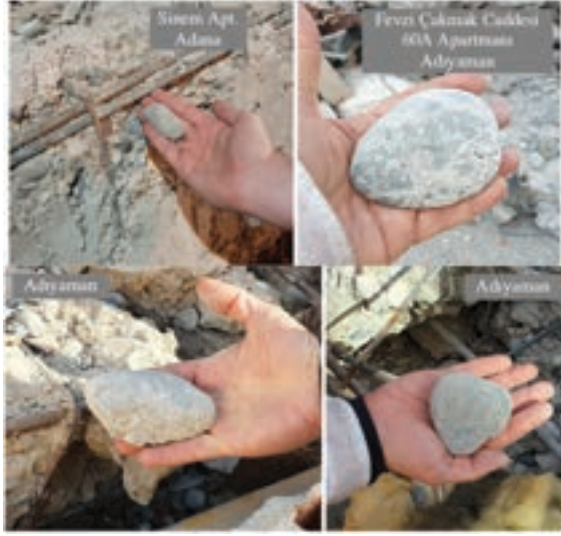
*İri agrega olarak kullanılan taş parçaları*

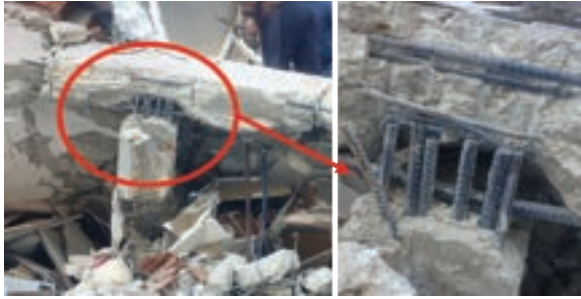
Göçen binaların enkazlarından kolon kiriş birleşimlerinde gerekli donatı detaylarının uygulanmadığı, etriye aralıklarının seyrek ve etriye kancalarının doksan derece olduğu, ayrıca kolon demirlerinin üst kat filizlerini oluşturan boylarının gerektiğinden daha kısa olduğu izlenebilmektedir. 1999 öncesi yapıların tasarımına esas olan 1975 tarihli deprem yönetmeliğinin betonarme binalar ile ilgili bölümünde; kolon, kiriş, perde gibi betonarme elemanların minimum boyut ve donatı detaylarının tanımlanması ile kolon-kiriş birleşim bölgelerinin kesme hesabına yönelik esaslar verilmekle birlikte, o dönemdeki inşaat pratiği ve uygulamalarında, hem birleşim bölgesindeki enine donatı detayları hem de etriye kanca detayı konusunda getirilen koşulların uygulanması sağlanamamıştır. Kolon-kiriş birleşim bölgelerinde enine donatı kullanılmaması, kiriş boyuna donatılarında ankraj yetersizliği, büyük enine donatı aralıkları ve enine donatıların 90 derece kancalara sahip olmaları gibi durumlar 2000'li yıllar öncesi ülkemiz inşaat pratiğinde vardır ve ne yazık ki büyük depremlerde hem toptan/kısmi göçmelere, hem de ağır hasarlara yol açmıştır.

*Yetersiz kenetlenme boyu 1 (Antakya, Hatay)*

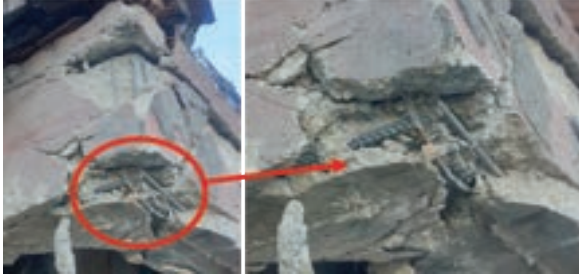
*Yetersiz kenetlenme boyu 2 (Antakya, Hatay)*

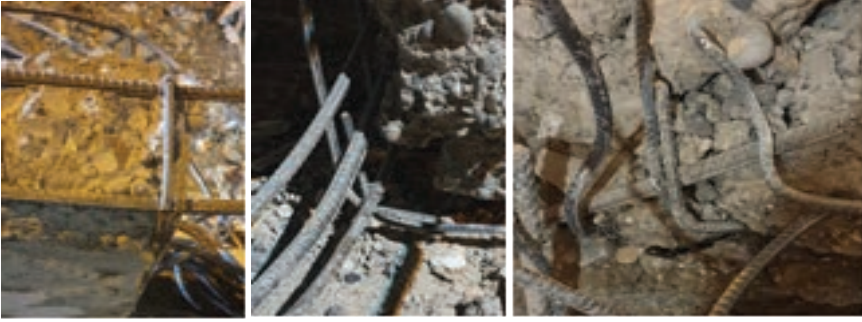
*Yıkılan binalardaki etriyelerin büküm şekilleri (Adana)*

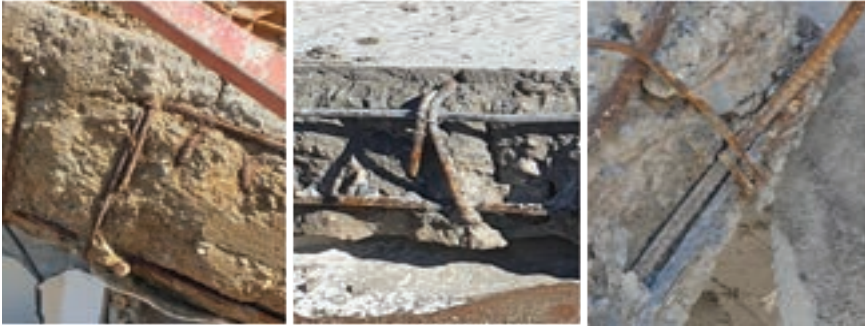
*Yıkılan binalardaki etriyelerin büküm şekilleri (Adana)*

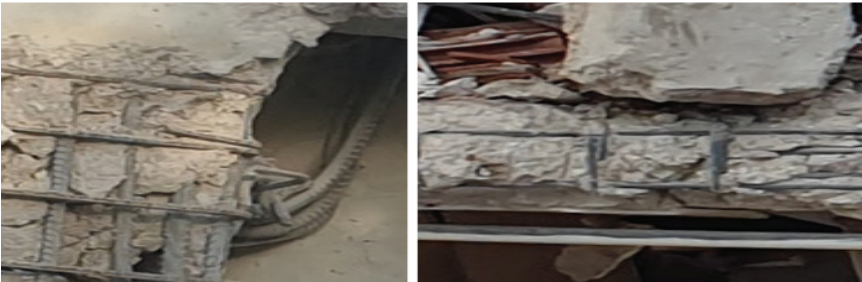
*Yıkılan binalardaki etriyelerin büküm şekilleri (Antakya)*

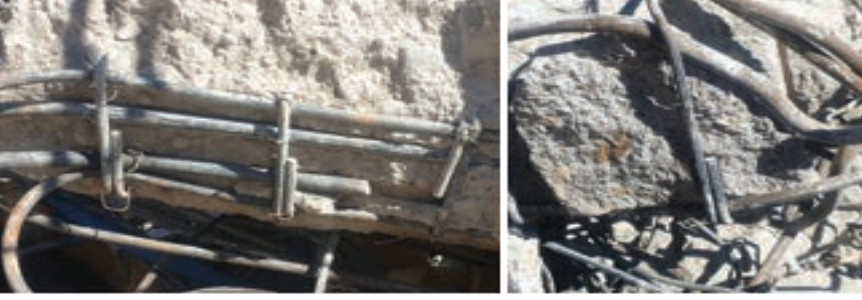
*Yıkılan binalardaki etriyelerin büküm şekilleri (Besni)*

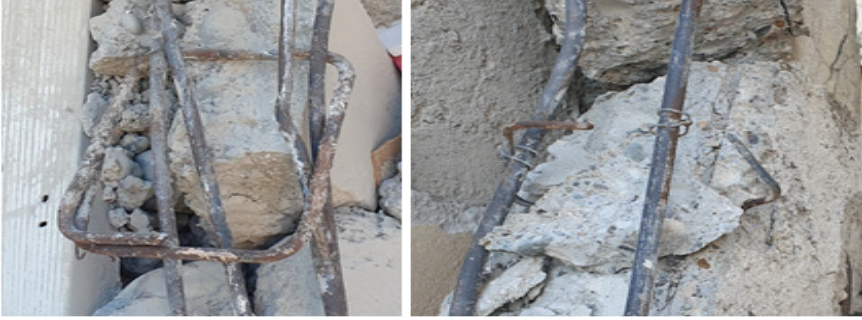
*Yıkılan binalardaki etriyelerin büküm şekilleri (Osmaniye)*

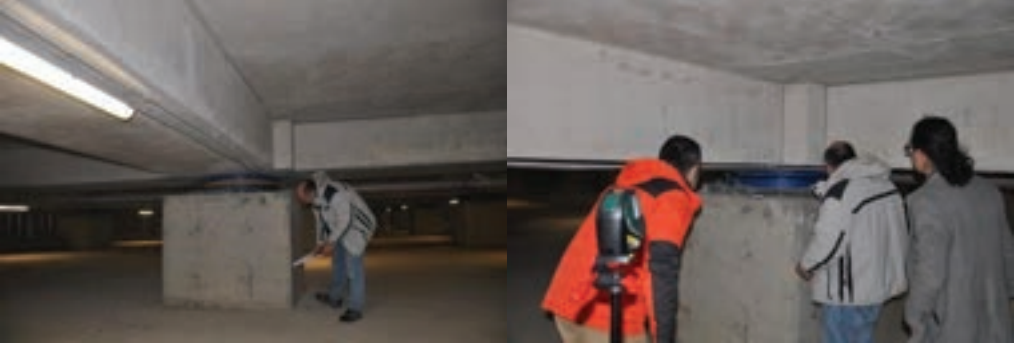
#### ***Malatya Doğanşehir Devlet Hastanesi***

- Yapısal hasar yoktur.
- Sismik boşlukta hatalı uygulama yapılmıştır.
- Yapısal olmayan elemanlarda hasarlar vardır.
- Gözlenen izolator deplasmanı yaklaşık 9 cm'dir
- İzolatörlerin bağlantılarında ya da kendilerinde sorun yoktur.
- Tesisat ve diğer boru sistemlerinin bağlantıları uygun değildir.
- Duvar imalatları (Bims) hatalıdır. Tavana kadar devam ettirilmemiş, konsol olarak bırakılmıştır.

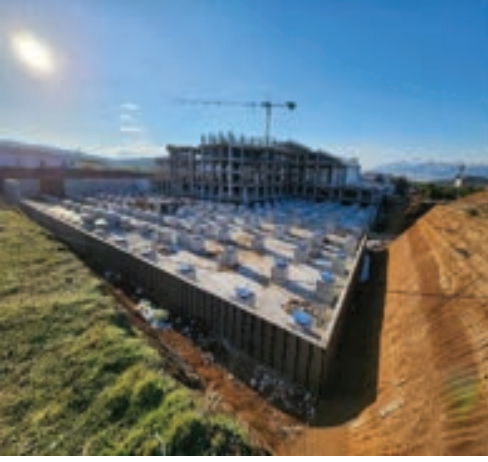
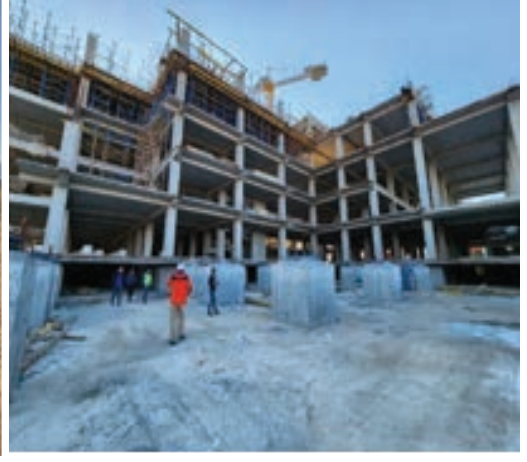
#### ***Yapım Aşamasındaki Kahramanmaraş KDÇ Devlet Hastanesi***

- Kaba inşaatın yaklaşık yarısı tamamlanmıştır.
- İzolatör döşemesinin yarısı bitmiş durumdadır.
- Deprem sırasında izolatörler kilitli olup kilitler kırılmıştır.
- Gözlenen deplasman yaklaşık 16cm olup kalıcı deplasman yaklaşık 4cm'dir.
