6 ŞUBAT 2023  
KAHRAMANMARAŞ DEPREMLERİ RAPORU

**TMMOB**  
**6 ŞUBAT 2023 KAHRAMANMARAŞ DEPREMLERİ RAPORU**

**Temmuz 2023**

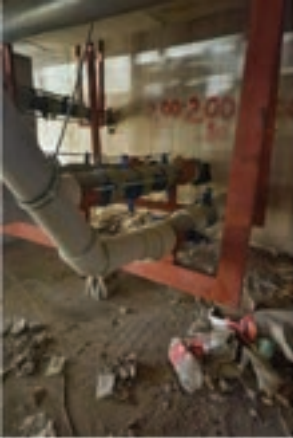
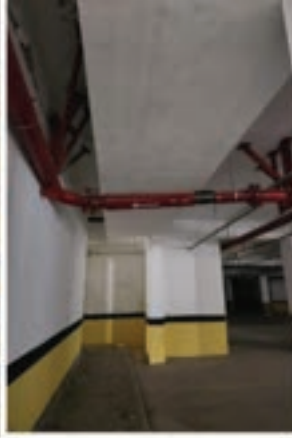
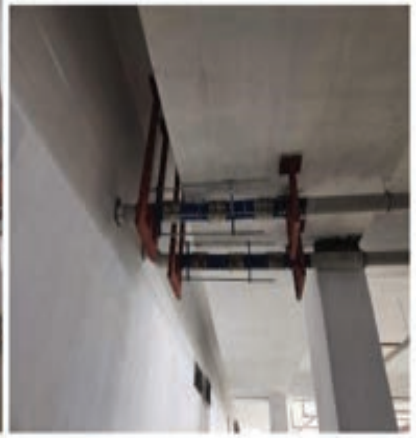
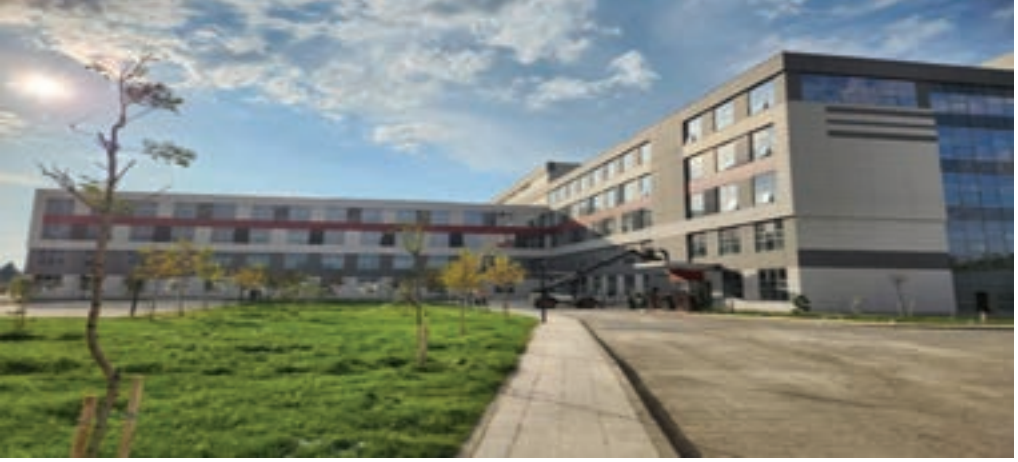
### ***Osmaniye Devlet Hastanesi***

- Bina kaba ve mimari inşaatı bitmiş, teslim hazır durumdadır.
- İvmeölçerler kurulmuştur fakat deprem sırasında aktif değildir.
- 2 adet deplasman ölçer (scratch plate) bulunmaktadır.
- CCTV kayıtları mevcuttur. Sismik koruma yapılmamış borularda yüksek frekanslı titreşim bulunmaktadır.
- Bölme duvar kolon arasında yer yer ince ayrışma çatlakları vardır.
- Bazı tesisat boruları ankrajlardan sıyrılmıştır. Sismik koruma yoktur.
- Okunan deplasman 4-5cm olup kalıcı deplasman 1cm'dir.

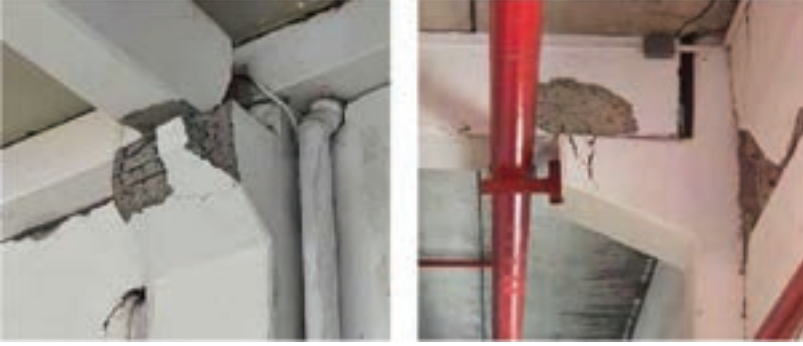
Mafsallı kolon-kiriş bağlantı bölgelerinde deprem nedeniyle ortaya çıkan büyük dönme istemleri TBDY 2018 Bölüm 8 de tanımlanan detaylar ile karşılanabilmektedir. Saha incelemelerinde konsol ucu ve kiriş uç bölgelerinde hasarların çok yaygın olduğu görülmüştür.

*Kısa Konsol Hasarı*

Mafsallı bağlantı bölgesinde genelde elastomer mesnet kullanılmadığı tespit edilmiştir. Mafsallı kolon-kiriş bağlantısında kullanılan düşey pimler gerek devrilme gerekse kesme tahkiklerini sağlayabilecek özelliklerden oldukça uzaktır. Kullanılan ince pimlerin pek çoğunda dış açılmadığı dolayısıyla pul-somun bağlantısının yapılmadığı görülmüştür. Pim yuvası olarak kiriş gövdesinde bırakılan delik, kullanılan plastik kalıp nedeniyle düz yüzeyli olmuş ve dolgu harcıyla kenetlenme olamamıştır. Pek çok hasarlı binada, çatı kiriş bağlantılarında dolgu harcının hiç kullanılmadığı tespit edilmiştir. Oysa bu basit konstrüktif detayların tümü, TBDY2018 Bölüm 8 de ayrıntılı olarak tanımlanmakta ve resimler ile tariflenmektedir.

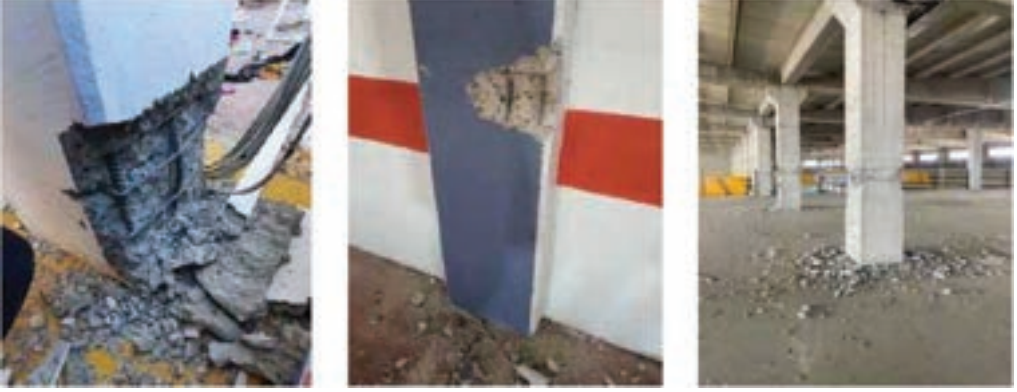
Konsol kolon alt ucunda plastik mafsal oluşumu ve kolon alt bölgesinde ilave donatının bittiği kesit civarında yatay eğilme çatlakları şeklinde ortaya çıkan hasarlar ile karşılaşmıştır. Kolon alt ucunda oluşmuş plastik mafsal, tasarım hatasını işaret etmektedir. İlave donatının, moment diyagramı şekline uygun olarak eklenmesi ve aderans boyunun da dikkate alınması önem taşımaktadır.

Kolon hasarları

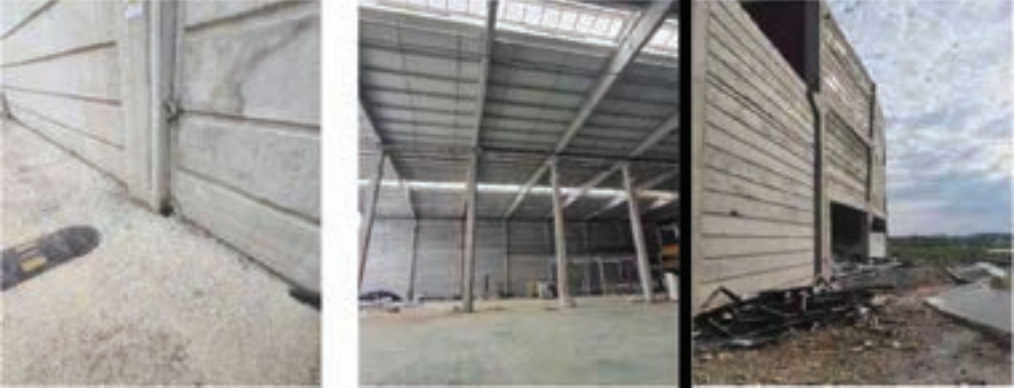
Kolon kesitinde oluşturulan ceplere yerleştirilmiş yatay prefabrik betonarme cephe panelleri yaygın olarak kullanılmaktadır. Cephe paneli uç bölgelerinde ayrılma ve ezilme türü lokal hasarlar gözlenmiştir.

Prefabrik beton cephe panelleri ve yapısal davranışa etkileri

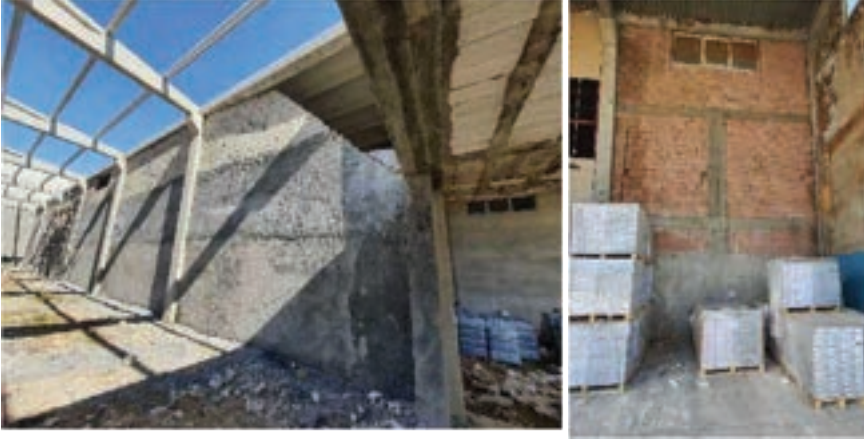
Cephe ve bölme duvarında beton briket, blokbims ve tuğla yaygın olarak kullanılan yapı malzemeleridir. Yatay ve düşey hatlı oluşturulmadan inşa edilen yüksek duvarlarda büyük çatlaklar ve devrilmeler gözlenmiştir. Buna karşın yatay ve düşey hatların bulunduğu yüksek cephe duvarlarında hasar oluşmamıştır.

*Cephe duvarlarında yatay/düsey hatılların önemi*

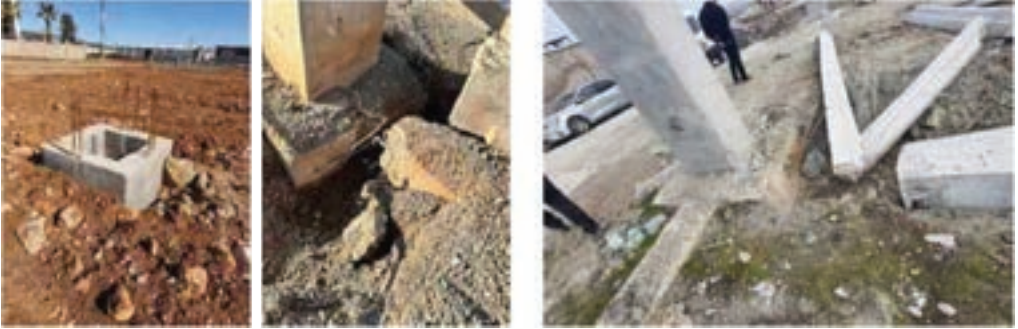
Deprem sırasında, bağ kirişi-soket ankrajının yetersiz kalması nedeniyle gerçekleşen ayrılma altta ortadaki fotoğrafta görülmektedir.

Bölgede özellikle tekstil binalarında, taşıyıcı sistemin esas çerçeve doğrultusundaki bağ kirişi filizlerinin bulunduğu ancak betonarme imalatının sonradan yapılacağı durumlarda çok sık karşılaşılmıştır. Bu özelliklere sahip bir binada, temel dönmesi kolon tepe yer değiştirmesi üzerinde etkili olmuştur. (Üstte sağdaki fotoğraf)

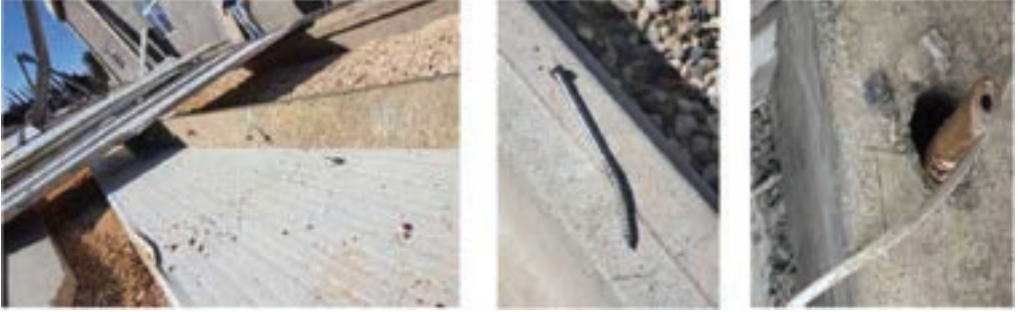
şey yükleri taşımanın yanı sıra, çatı düzlem içi rijitliğine de katkı sağlaması bakımından TBDY 2018 Bölüm 8 de verilen hesap yöntemi ile taşıyıcı sistem hesap modeline dahil edilmekte; et kalınlığı, tirfon vida çap ve aralıkları belirlenmektedir. Sahada yapılan incelemede, uygulamanın bu tasarım felsefesinden habersiz olduğu görülmüştür. Sandviç panel aşık bağlantısında çok sınırlı tirfon vida kullanıldığı için çatı düzlem içi rijitliği oluşmamıştır. Aşık çatı makası bağlantısında, pimli bağlantı yuvalarında grout harcı yerleşiminin yeterli özenle yapılmaması yaygın olarak karşılaşılan hatalardan birisi olmuştur. Pek çok aşık uç bağlantısında grout kullanılmadığı da görülmüştür. Bu durum montaj kontrol hizmetlerinin çok yetersiz olduğunu göstermektedir.

*Çatı örtüsünün beton aşıkla yetersiz bağlantısı ve açık uç bağlantısında dolgu harçsız uygulama*

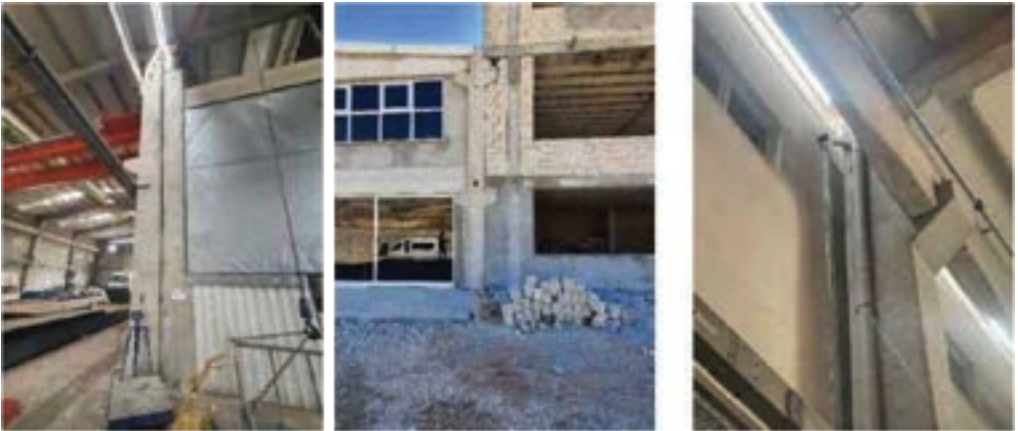
Bina içi bölümler veya komşu binalar arasında bırakılan dilatasyon mesafelerinin yetersiz olması nedeniyle deprem sırasında çarpışmaya bağlı hasarlar oluşmuştur. Özellikle farklı titreşim özelliklerine sahip komşu binalar arasındaki mesafelerin dikkatli seçilmesi bu tür hasarların oluşumunu engelleyecektir.

*Dilatasyon hasarları*

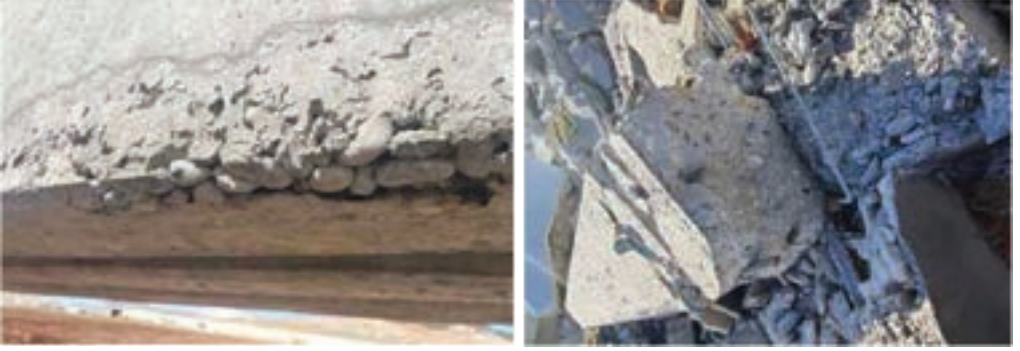
İncelenen bazı binalarda beton ve çelik kalitesiyle ilgili sorunlara rastlanmıştır. Beton imalatında yuvarlak dere çakılı kullanıldığı ve beton granülometrisinin uygun oluşturulmadığı görülmüştür. Bazı kolonlarda gerçekleşen boyuna donatı kopma biçimleri, yeterli donatı sünekliği oluşmadan gevrek kırılmanın oluştuğunu işaret etmektedir. Bu donatılarda karbon eşleniğinin uygun aralık dışında olabileceği değerlendirilmiştir.

*Malzeme sorunları*

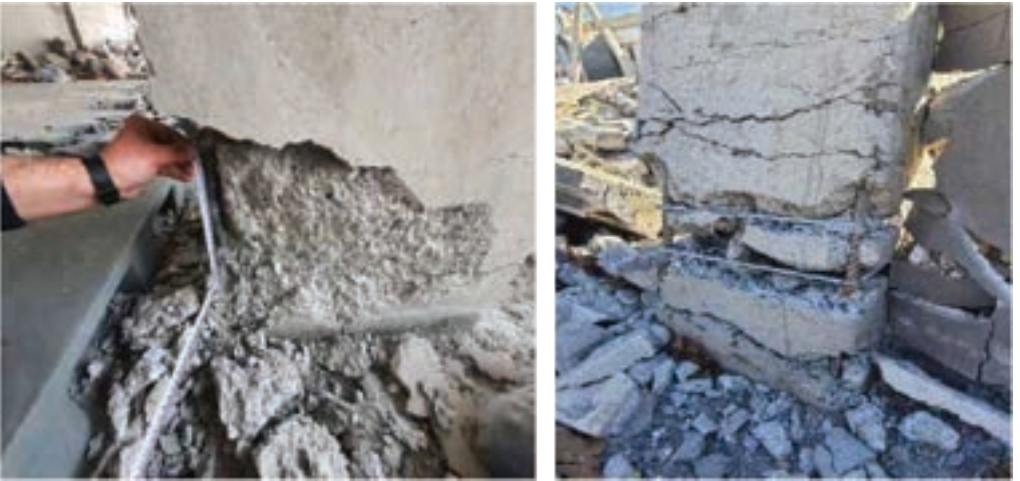
Kolon plastik mafsallarda enine donatı aralığının büyük olması ve etriye uçlarının 90° derece kıvrılmış olması durumlarıyla çok az karşılaşılmış olsa da prefabrik betonarme üretiminde kontrol yetersizliğine işaret etmesi bakımından önemlidir.

*Detay hataları*

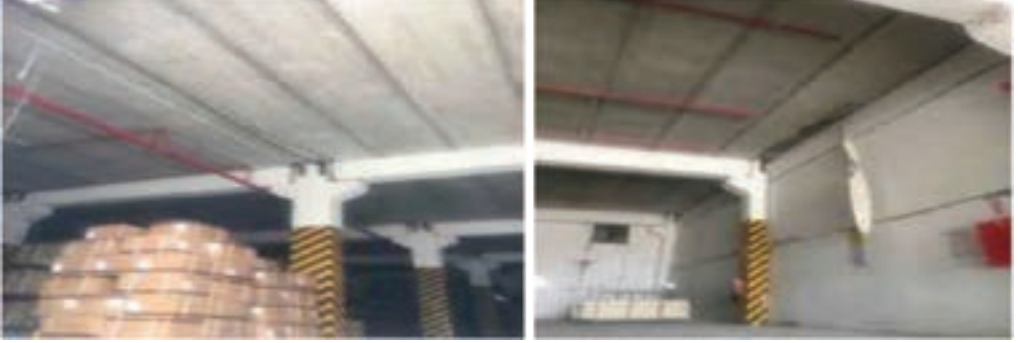
Çok katlı olarak inşa edilmiş idare ya da üretim amaçlı binalarda; tüm kiriş kolon bağlantıları mafsallı olarak teşkil edilmesine karşın, TBDY 2018 de istenen mafsallı detaylarının uygulanmamasının yanı sıra döşeme doğrultusunda çerçeve kirişleri oluşturulmamış ve yatay yükleri karşılayacak betonarme perde uygulaması da yapılmamıştır.

*Çok katlı mafsallı taşıyıcı sistemler*

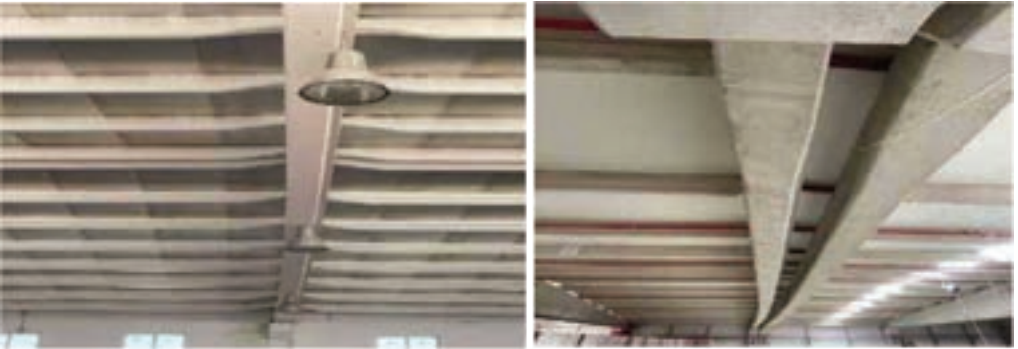
Kolon-kiriş mafsallı bağlantı bölgesinde sorun olmayan, ancak üst başlık geometrisi oluşturulurken TBDY 2018 kriterlerine uyulmadığı için pek çok binada çatı kirişlerinin yanal sehim yaparak deforme oldukları görülmüştür.

*Çatı kirişlerinde yetersiz üst başlık ve yanal sehim*

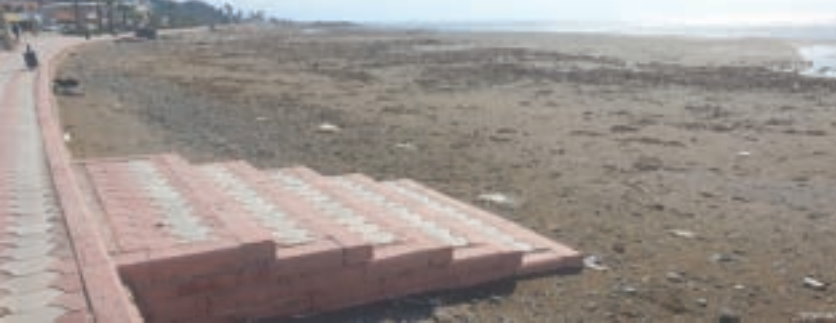
Saha araştırmaları sırasında Çevlik Köyü Samandağ Balıkçı Barınağı ana dalgakıranın kıyıya birleştiği noktanın güneyinde depremden sonraki sabah saatlerinde gözlenen kıyı su basmalarının izleri Şekil 4'te gösterilmiştir. Şekil 5 ise balıkçı barınağının kara (geri) tarafındaki dolgu alanında ve yakın kıyı bölgesindeki kıyı çökmesinin bir sonucu olarak İskenderun'daki balıkçı barınağı kıyı yapısında ve iskelede meydana gelen hasarlardan örnekler göstermektedir. Şekil 6'da Dört Yol Balıkçı Barınağının rıhtım bloklarında gözlemlenen yapısal hasarların fotoğrafları sunulmuştur.

Şekil 4: Samandağ, Çevlik Balıkçı Barınağı güneyinde kıyıda su baskını izleri

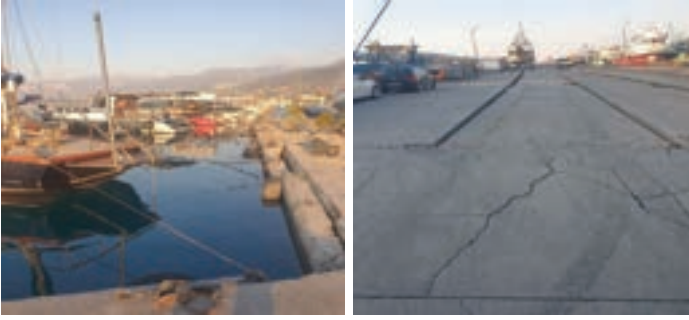
Şekil 5: İskenderun Balıkçı Barınağındaki yapısal hasarlar

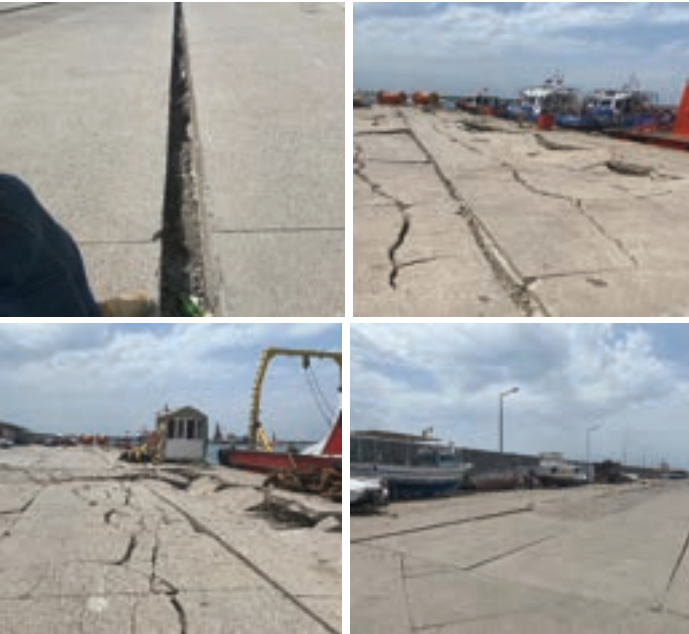
Şekil 6: Dört Yol Balıkçı Barınağı rıhtım bloklarında gözlemlenen yapısal hasarlar

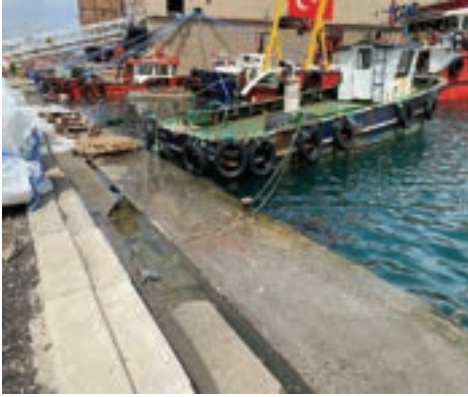
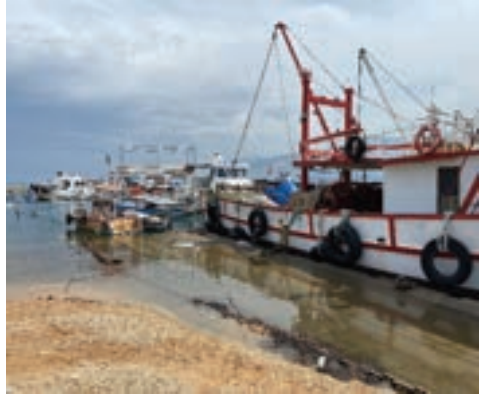
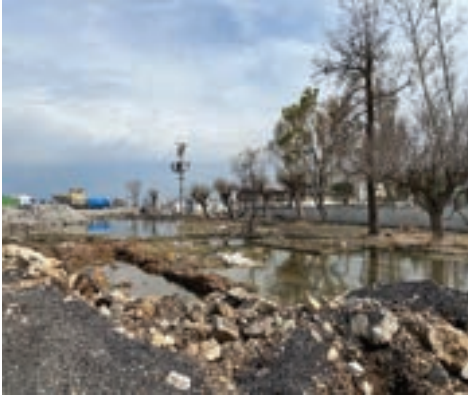
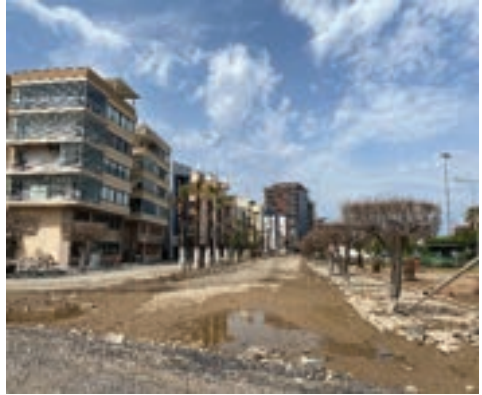
Depremden sonraki günlerde İskenderun Balıkçı Barınağının kara tarafı ve batısında kalan alanda su birikimi oluşmuş, kamuoyunda olayın nedeninin tsunami olduğu kuşkuları yayılmıştır. Saha araştırması sırasında elde edilen gözlemler ve bulgular, bu olayın nedeninin, balıkçı barınağının arkasındaki kıyı bölgesinin deprem sırasında büyük olasılıkla deprem sarsıntısına bağlı sıvılaşma veya benzeri nedenlerle çökmesi olduğunu ortaya koymuştur. Dolunay günleri yaşandığından, yüksek genlikli gelgit dalgasıyla yükselen deniz suyu yavaş yavaş çöken arka alanı işgal etmiş, deprem öncesi başlayan ve deprem sonrası da devam eden şiddetli yağmurla gelen sular da çöken alanda birikmiştir. Yağmur sularının ve denizden gelen suyun çöken zeminde birikmesi ve rıhtım/sahil kenarının denize geri akmayı önleyen bir eşik gibi davranması nedeniyle sular uzun süre geri gidememiş ve su deşarj kanalları da çökmeden dolayı tıkalı olduğu, hasar gördüğü ya da su seviyesi altında kaldığı için biriken su alanda kalmıştır. Çevrede yer yer görülen kum birikintileri, alanın oturması sırasında zemin altındaki deniz kumunun yüzeye fıskırması nedeniyle ortaya çıkmıştır. Bu kum birikintileri denizden gelmemiş olup dolgu yapılmadan önce alandaki zemin altında kalan deniz kumlarıdır.

**Şekil 7:** İskenderun Balıkçı Barınağı ve arkasındaki bölgede kıyı çökmesi ve çöken alanda su birikmesi

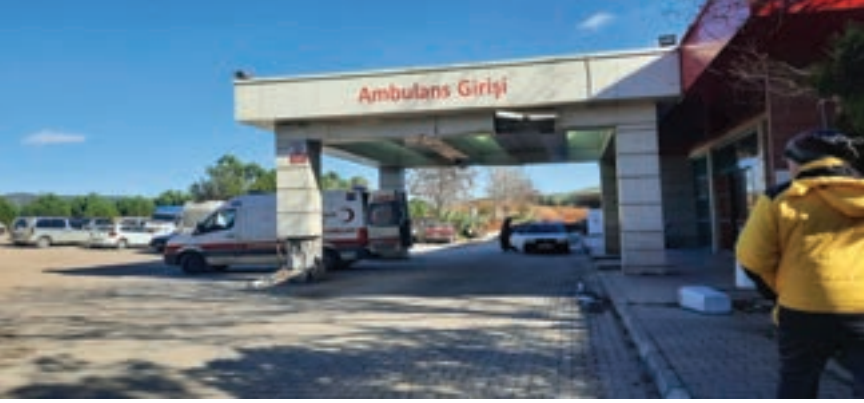
*Kahramanmaraş Şehir Hastanesi*

Kamuya ait Kahramanmaraş Necip Fazıl Şehir Hastanesi, Hatay Eğitim ve Araştırma Hastanesi ile Adıyaman Eğitim ve Araştırma Hastanesi ağır ve orta hasarlı olup; İskenderun Devlet Hastanesinin ise bir bölümü yıkılmıştır. Özel sektöre ait Hatay Akademi Hastanesi ve Defne Hastanesi ağır hasar görmüş ve kısmen yıkılmıştır.

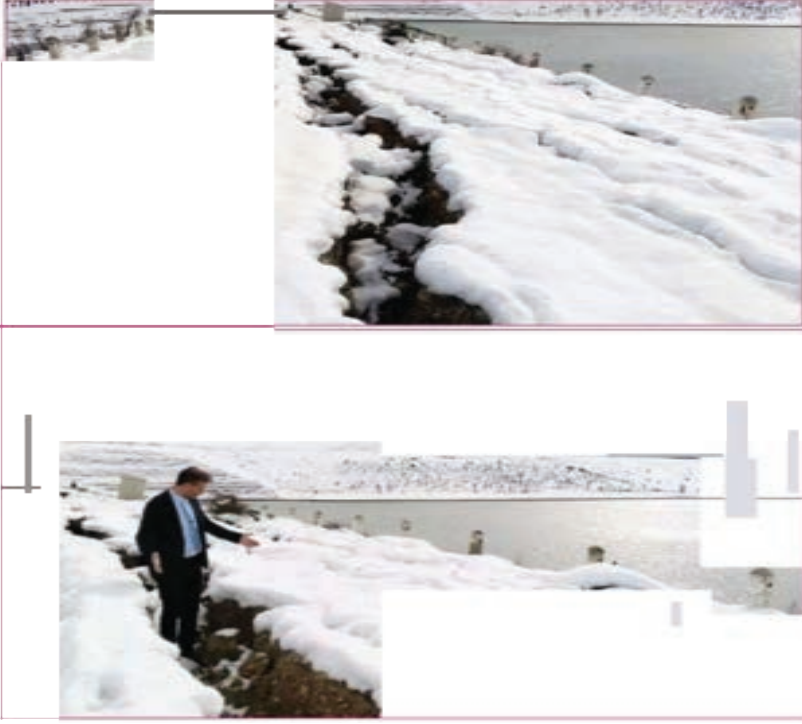
Son depremler nedeniyle dolguda büyük çatlaklar oluşmuş ve toprak rezervardaki su kontrollü bir şekilde boşaltılmıştır. Depremlerden hemen sonra çekilen fotoğraflarda en fazla 0,8-1,0 m civarında çatlaklar görülmüştür. (Şekil 2) Bu çatlakların derinliği on gün sonra 4,0 m'ye ulaşmıştır. (Şekil 3). Yukarı doğru eğimin yüz koruyucu tabakasında (riprap örtüsü) genel kaymalar gözlenmiştir.

Şekil 2- Sultansuyu barajının depremin hemen ardından görüntüleri (basından alınmıştır)

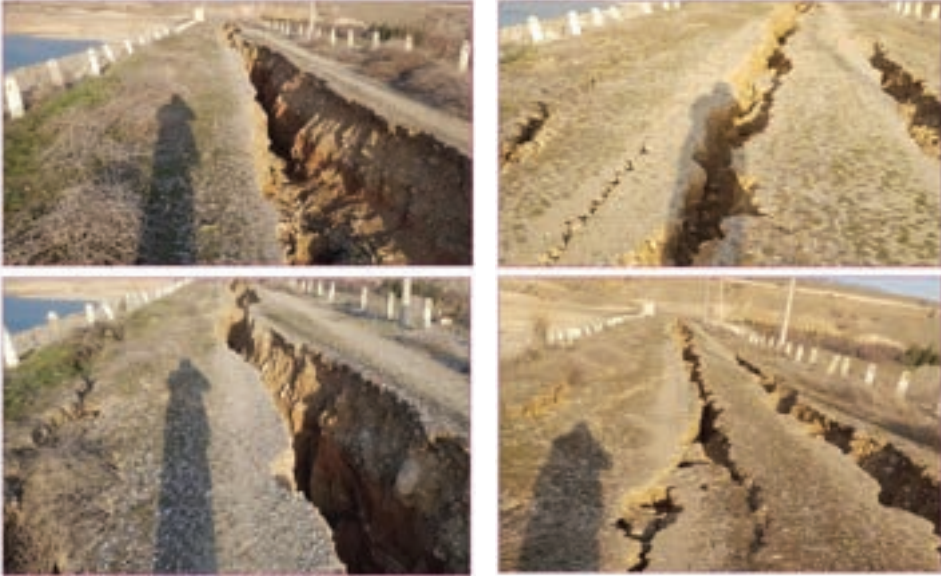
Şekil 3- Sultansuyu barajının depremden 10 gün sonraki görüntüleri

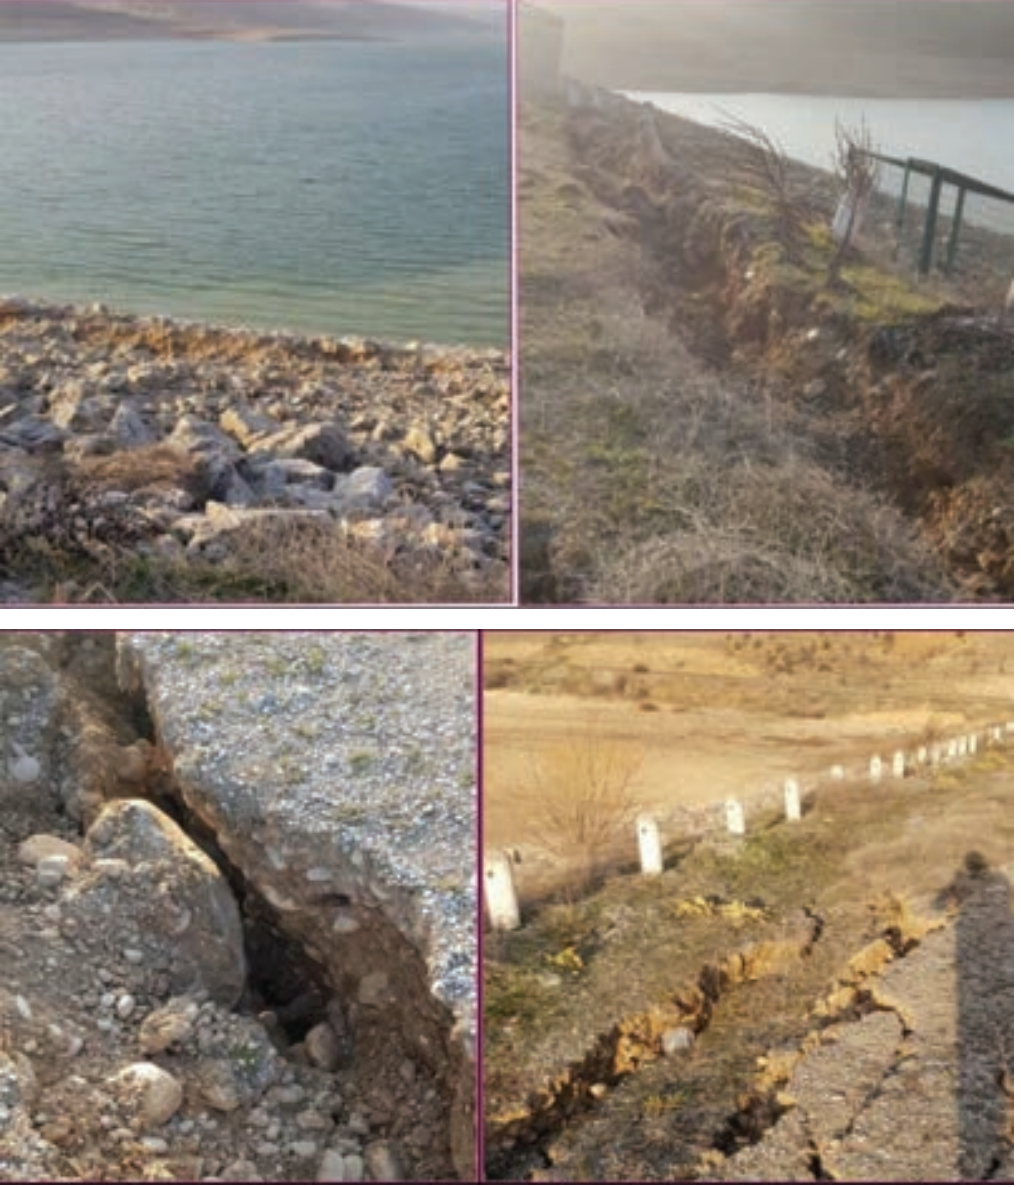
Şekil 4- Memba şevinde yanıl yayılma, kayma ve çekme çatlağı

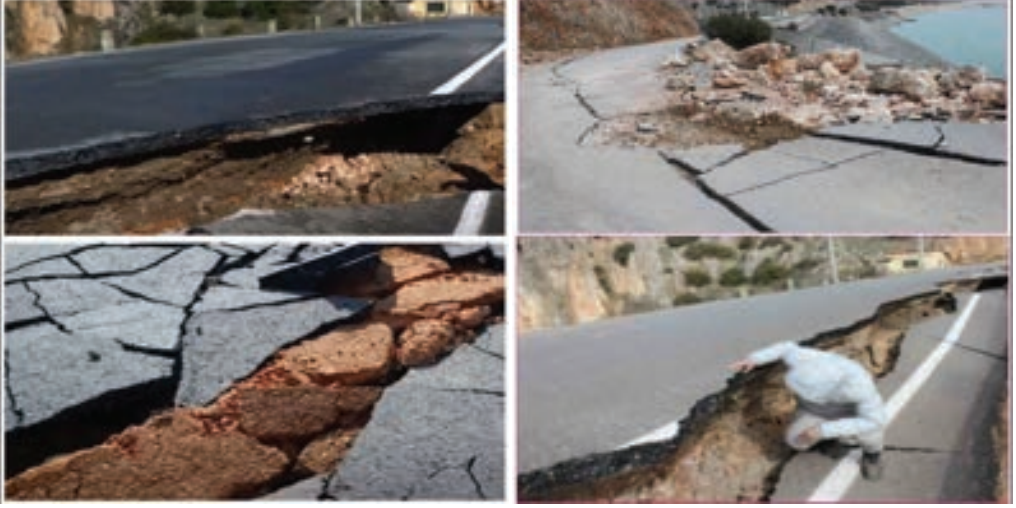
Son depremler nedeniyle barajın toprak-kaya dolgusu ciddi şekilde hasar görmüş ve rezervuardaki su kontrollü bir şekilde tahliye edilmiştir (Şekil 6). Depremin hemen ardından baraj gövdesinde büyük çatlaklar oluşmuş, baraj tabanında kayma meydana gelmiştir. Dolgunun memba sol kıyısında, sola doğru yaklaşık 1,0 m'lik bir kayma ve oturma meydana gelmiştir. Tepe üzerinde daha sonra inşa edilen güvenlik kulübesi de tamamen yıkılmıştır. Özellikle memba sağ sahilinde anakayadaki dikey zemin hareketi sağ sahilde hasara neden olmuştur. Ayrıca, düşen kayaların yolları kapatması nedeniyle ilk yardım hizmetlerinin zamanında ulaştırılmasına engel teşkil ettiği gözlenmiştir (Şekil 8).

Şekil 6- Kartalkaya barajı gövdesindeki tipik hasarlar

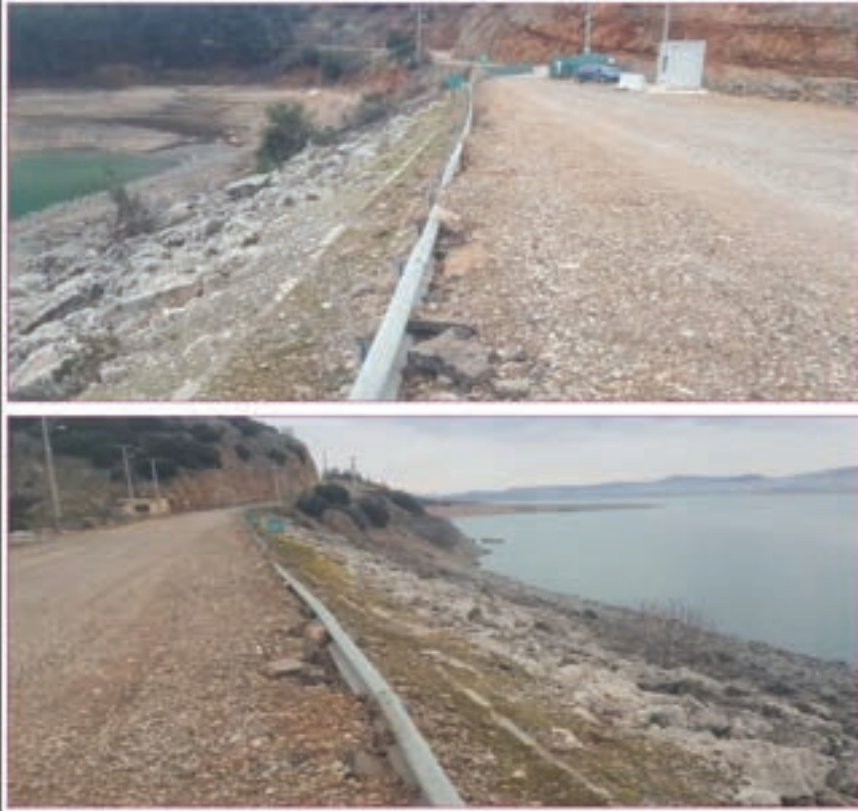
Şekil 7- Kartalkaya barajında uygulanan palyatif tedbirlerin ardından çekilen görüntüler

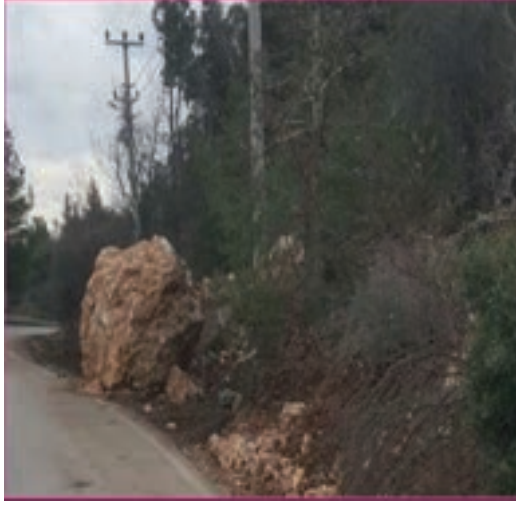
**Şekil 8-** Kartalkaya barajı bağlantı yolundaki irili ufaklı kaya düşmeleri

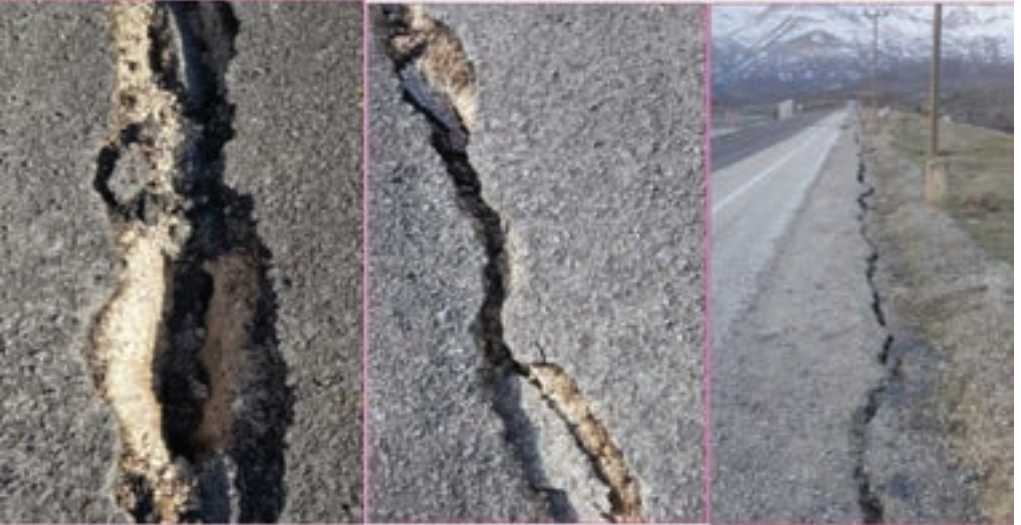
Depremden sonra dolgu üzerinde sistematik çatlaklar oluşmuş ve yukarı akış yönünde yerel kaymalar gözlenmiştir (Şekil 10). Özellikle dolgunun yukarı akış yönünde tepe boyunca bir çatlak sistemi bulunmaktadır. Bu bölümde yer yer 30 cm'ye kadar ulaşan yanıl açıklıklar bulunmaktadır. Bu çatlakların bazı bölgelerde derinleştiği gözlemlenmiştir. Yer yer 80 cm derinliğindeki bu büyük çatlakların üst kısmında genişlik 30-40 cm'ye ulaşmaktadır. Set kretinin aşağı akış yönünde de çatlaklar bulunmaktadır. Ancak, bunlar 1-2 cm açıklıklı yüzeysel çatlaklar şeklindedir.

Şekil 10- Dolgunun çeşitli yerlerindeki çatlaklar ve yerel çökme alanları

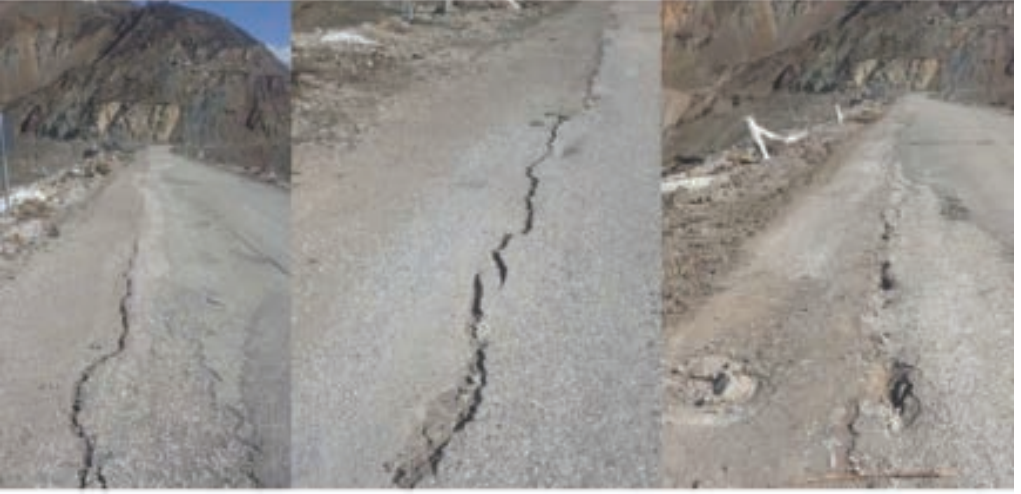
Son depremler nedeniyle toprak-kaya dolgusunda çatlaklar oluşmuş, bina derzlerinde ayrılmalar meydana gelmiş ve bazı bölgelerde kayma düzlemleri gelişmiştir. Buna ek olarak, özellikle dolu savak alanında kaya düşmeleri gözlenmiştir. Baraj gövdesinde hem yukarı hem de aşağı yönde çatlaklar gözlenmiştir. Dolgu kretinde görülen çatlaklar 25-30 cm'ye varan ayrılmalar şeklindedir ve yüzeysel incelemelerde bu ayrılmalar 30 cm'ye ulaşmıştır (Şekil 12 ve 13).

Şekil 12- Çat Barajı kretindeki sistematik çatlaklar

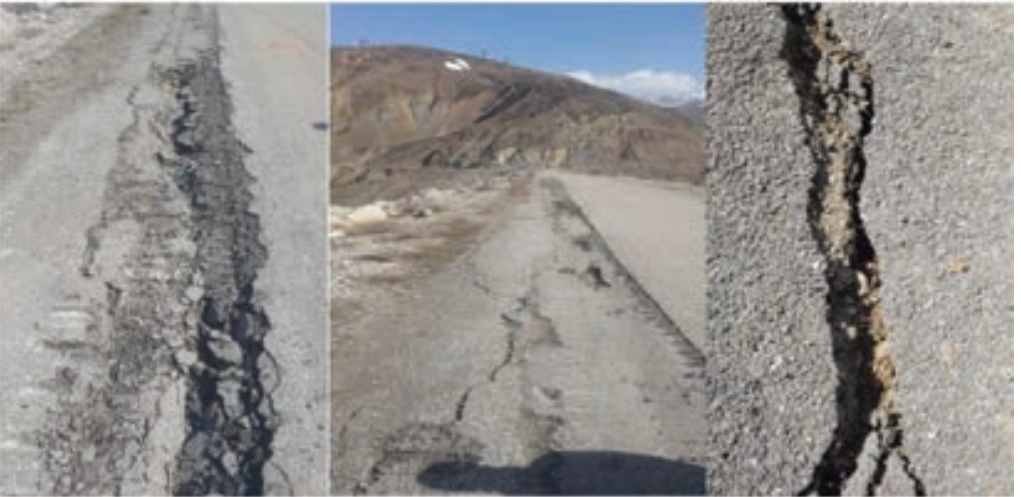
Şekil 13- Çat Barajı kretindeki sistematik çatlaklar ve yanıl yayılmalar

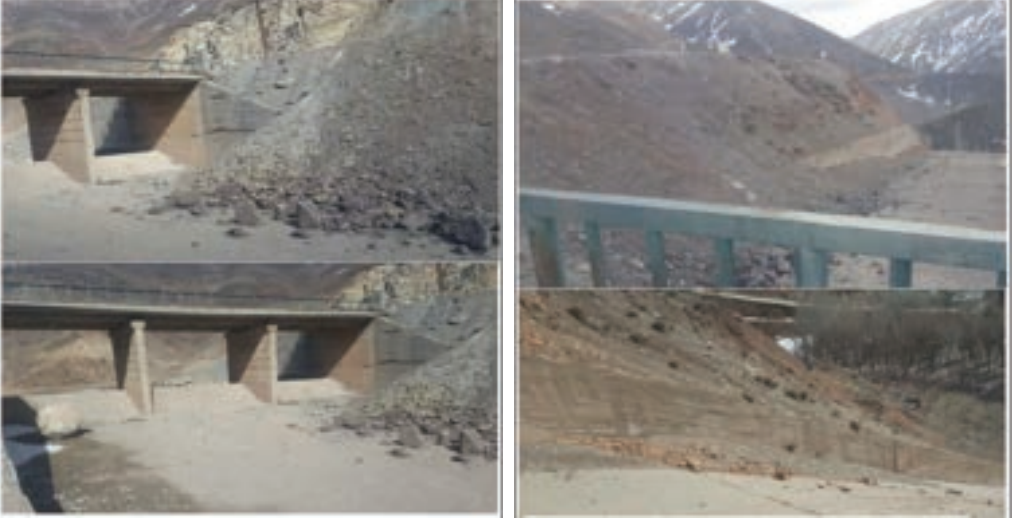
Depremden sonra, nehrin sol kıyısında kaya düşmeleri ve moloz akmaları gözlenmiştir. Özellikle sol tarafta görülen kayma ve akma olayları dolu savak yapısının kalitesiz betonla inşa edilmiş olan duvarlarında kısmi hasara neden olmuştur. (Şekil 17 ve 18)

**Şekil 17-** Dolusavak yapısının olduğu yerde meydana gelen kaya düşmeleri ve moloz akmaları (sol)

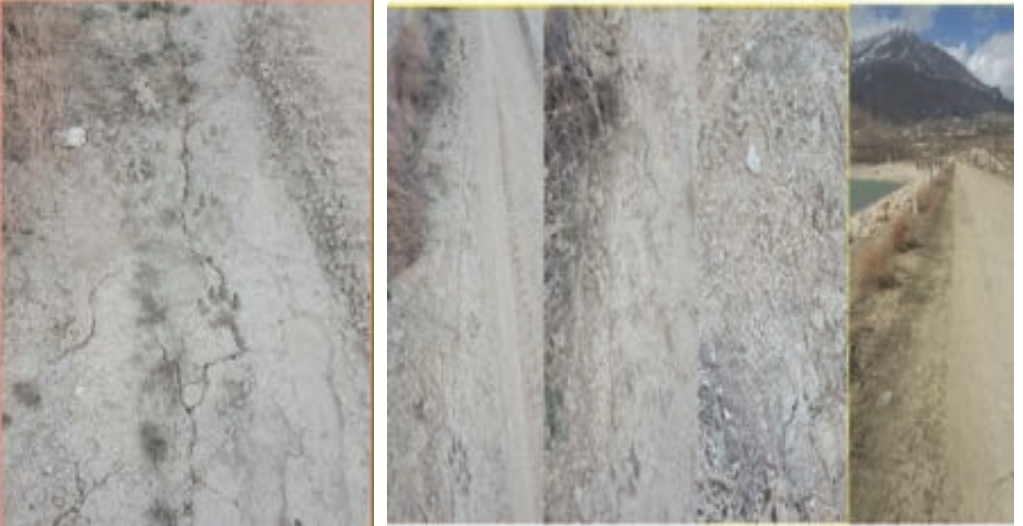
**Şekil 20-** Polat Barajı kretinde oluşan kılcal çatlaklar (sol)

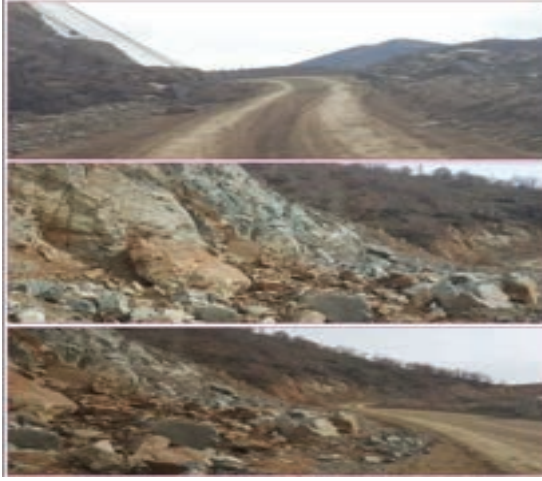
Baraj sahasında ve yakınlarında yapılan incelemelerde kaya düşmelerinin meydana geldiği gözlemlenmiştir. Baraj yakınındaki yollarda görülen kaya düşmesi ve moloz akıntıları Şekil 23 ve 24'te sunulmuştur.

Şekil 23- Kandil barajı bağlantı yollarındaki kaya düşmeleri (sol)

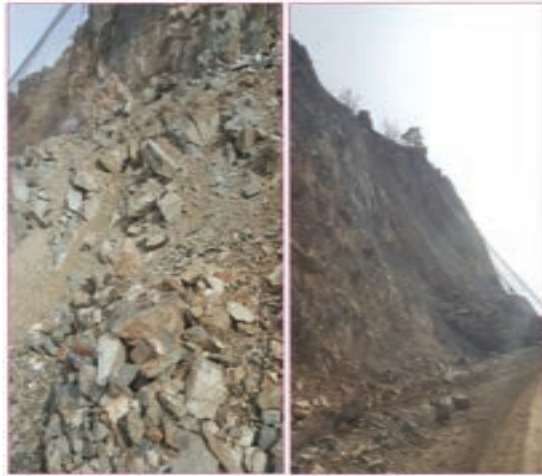
Şekil 24- Kandil barajı bağlantı yollarındaki moloz akmaları (sağ)

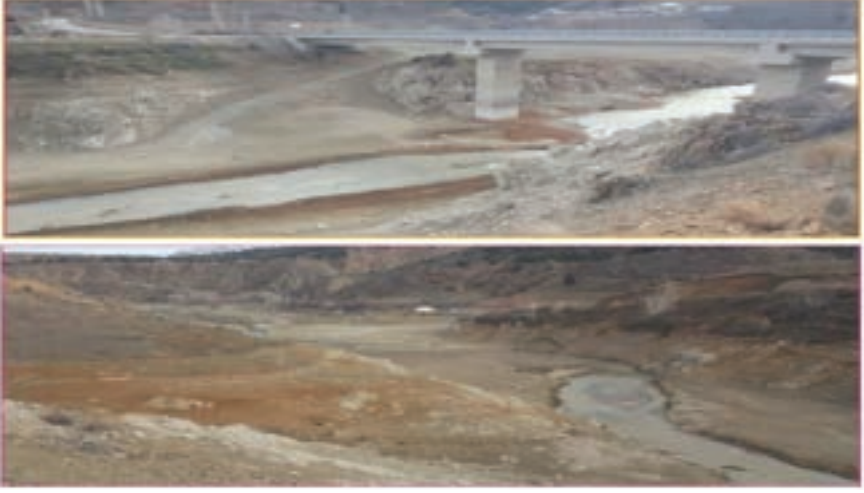
Yerel gözlemciler depremin merkez üssüne çok yakın bir bölgeden akan derenin ikinci depremden sonra da içilebilir ve temiz su kalitesine sahip olduğunu ancak renginin çok koyu olduğunu ve hala düzelmediğini bildirmektedir (Şekil 25).

Şekil 25- Kandil Barajı ve Elbistan deprem merkez üssü arasında akan deredeki suyun bulanıklığı

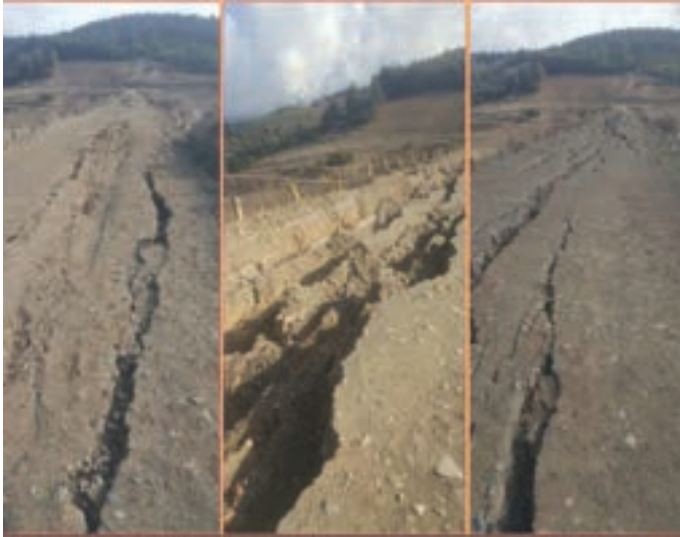
Şekil 27- Arıklıkaş baraj kretinde eksen yönünde (akım yönüne dik) görülen derin çatlaklar

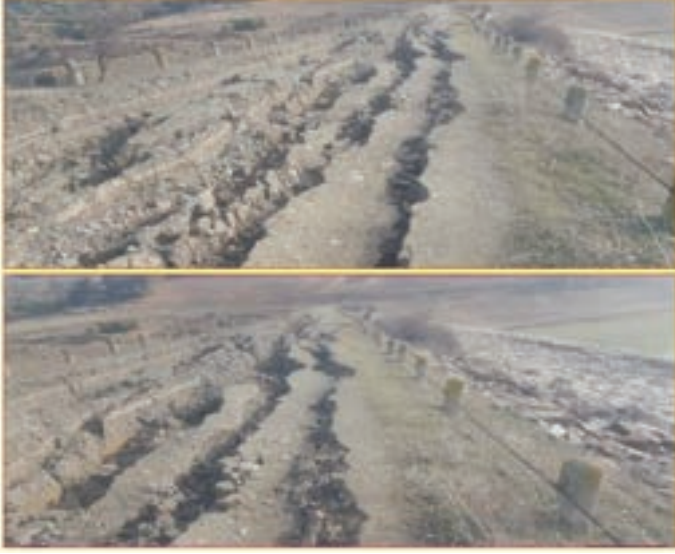
Şekil 28- Arıklıkaş baraj kretindeki derin çatlaklardan detaylı görüntü

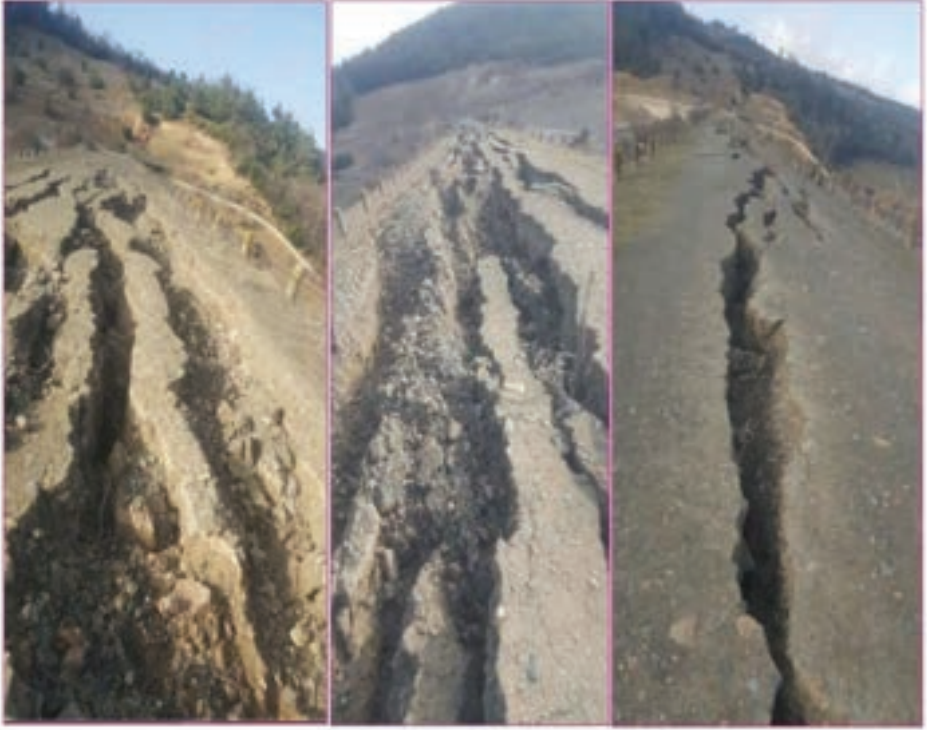
Şekil 29- Arıklıkaş baraj kretinde derin çatlaklar (ađır hasar)

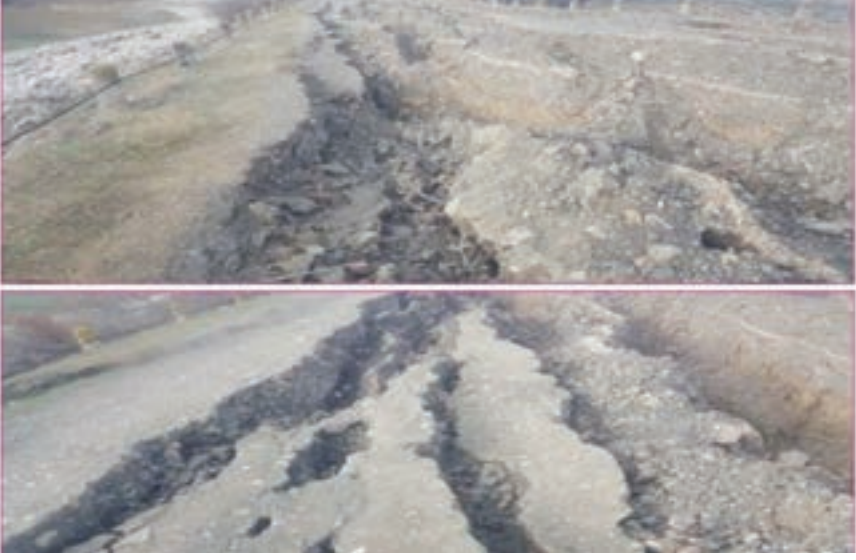
*Şekil 30- Arıklıaş baraj kretinde oluşan derin çatlakların daha detaylı görüntüleri*

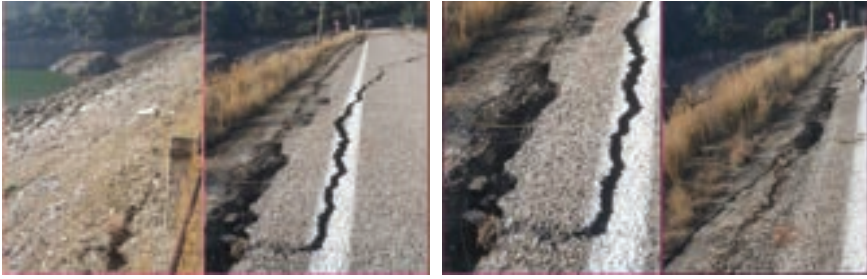
Yerinde yapılan incelemeler sırasında, baraj kretinde ve baraj gövdesinde dolgunun yukarı yüzünde büyük hasarlar tespit edilmiştir (Şekil 32-33).

**Şekil 32-** Eksen yönünde (akışa dik) oluşan derin çatlaklar (sol)

**Şekil 33-** Kalecik baraj kretinde oluşan derin çatlaklardan detaylı görüntü (sağ)

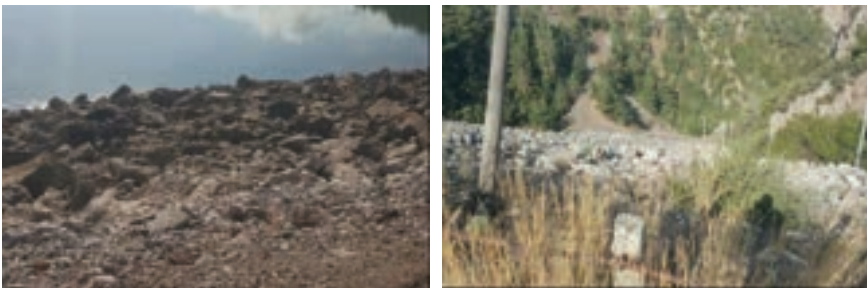
Kanalın yukarı akış yüzündeki dalgalanma (deformasyon) Şekil 34'de ve dolgu üzerindeki dikey elemanların sapsması Şekil 35'de verilmiştir.

**Şekil 34-** Kalecik baraj gövdesi memba şevindeki deformasyon (sol)

**Şekil 35-** Kalecik baraj gövdesi üzerindeki düşey elemanların sapsması (sağ)

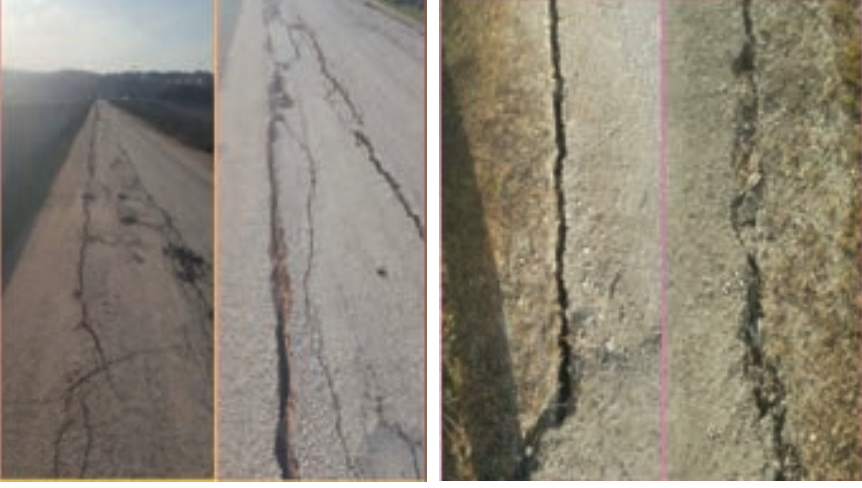
**Şekil 37-** Eksen yönünde (akışa dik) oluşan derin çatlaklar (sol)

**Şekil 38-** Yarseli baraj kretindeki derin çatlaklardan detaylı görüntü (sağ)

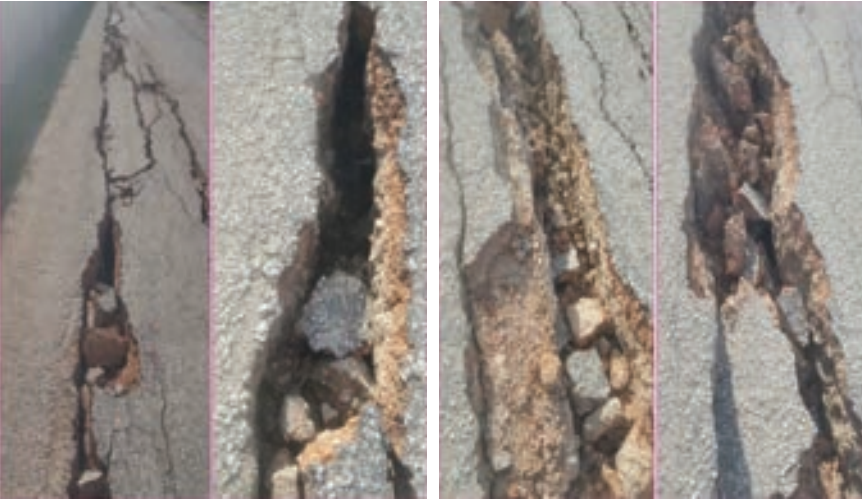
**Şekil 39-** Yarseli baraj kretindeki derin çatlaklardan detaylı görüntü (sol)

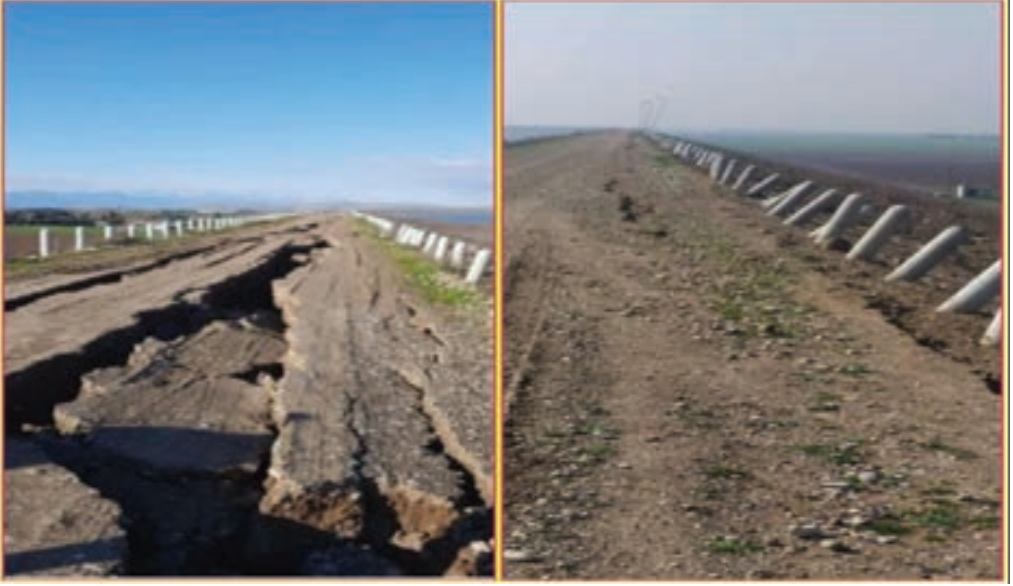
Yapılan incelemelerde baraj kretinde, memba ve mansap şevlerinde önemli hasarlar tespit edilmiştir. Dolgunun belirli yerlerinde yoğun hasarlar oluşmuştur. Özellikle, setin kuzey kısmında büyük hasarlar görülmüştür. Memba ve mansap yönlerinde ilerleyen dairesel kayma yüzeylerinin yanal yayılma ve oturmalara neden olduğu tespit edilmiştir. Bu kesitte 1,0 m'yi aşan yanal yayılmalar görülmektedir. Krette oluşan çatlak derinlikleri değişken olmakla birlikte 1,2 m'ye kadar ulaşmaktadır. Setin orta ve son bölümlerindeki yanal yayılmalar 1,5 m'ye, çatlak derinlikleri ise 3,5 m'ye ulaşmaktadır. Ek olarak bu alanlarda memba- mansap yönünde 50 cm'ye yaklaşan oturmalar görülmektedir. (Şekil 42)

Şekil 42- Reyhanlı Barajı dolgusundan görünümler

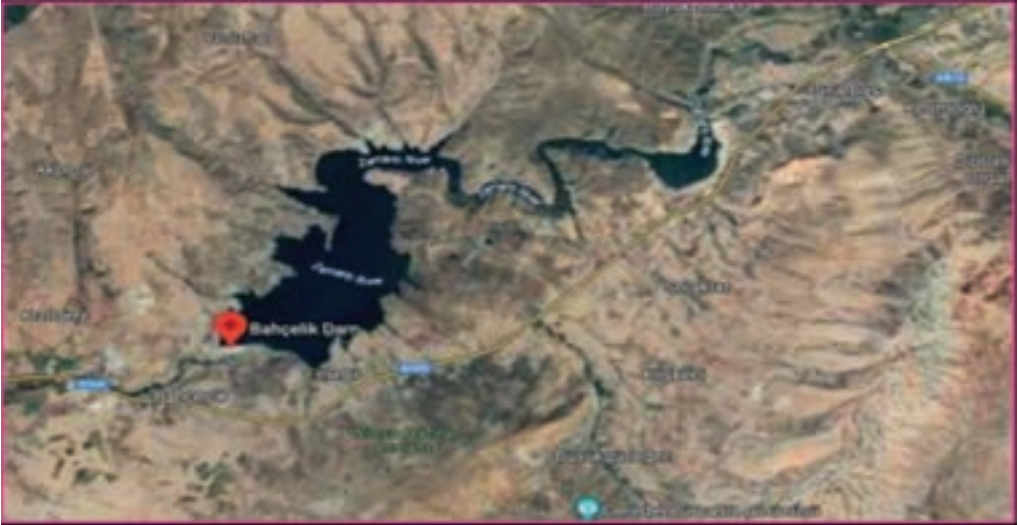
Baraj, Kayseri ili Pınarbaşı ilçesi sınırları içerisinde, Zamantı Çayı, üzerinde inşa edilen baraj kil çekirdekli kaya dolgu tipindedir (Şekil 43).

Şekil 43- Pınarbaşı-Bahçelik barajı dolgusu ve rezervuarı
