6 ŞUBAT 2023  
KAHRAMANMARAŞ DEPREMLERİ RAPORU

**TMMOB**  
**6 ŞUBAT 2023 KAHRAMANMARAŞ DEPREMLERİ RAPORU**

**Temmuz 2023**

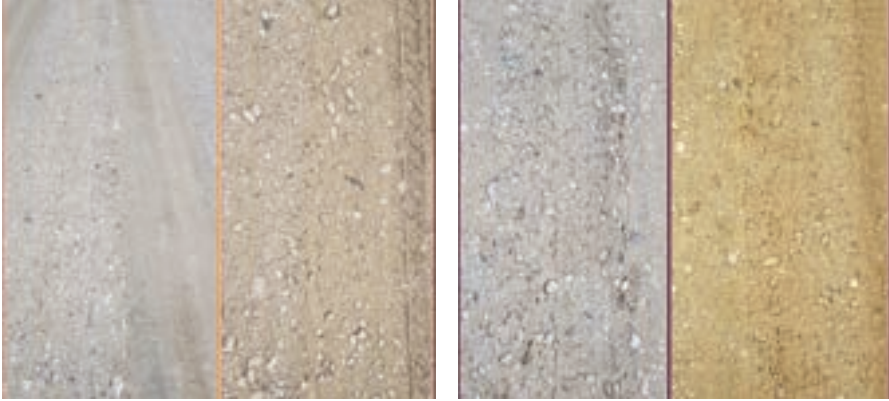
**Şekil 44-** Pınarbaşı-Bahçelik barajı dolgu kretinde kılcal çatlaklar (aşağı akış bölümü) (sol)

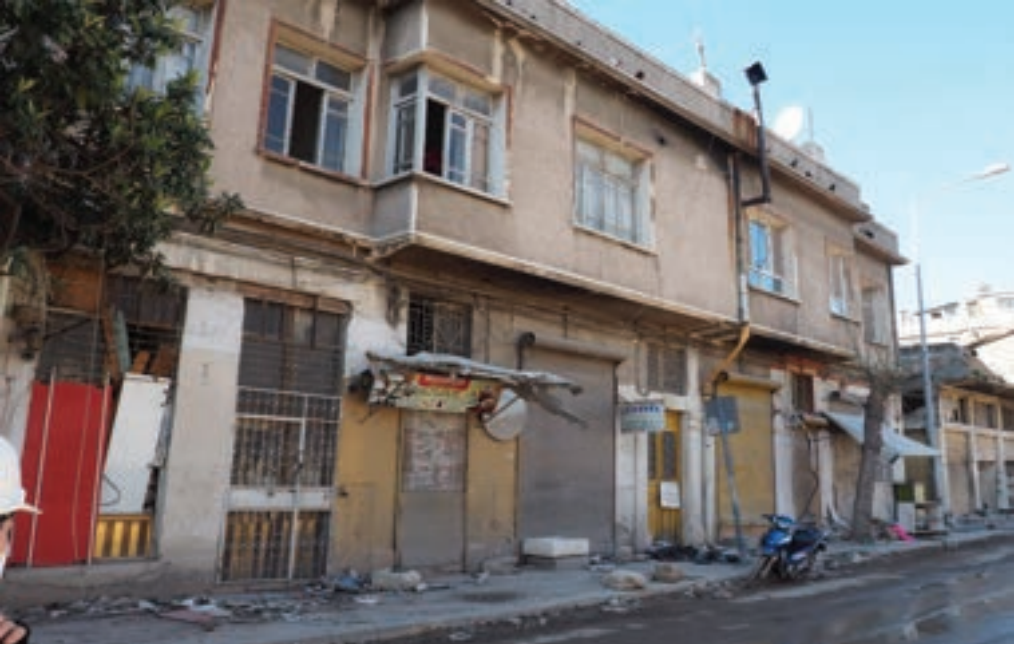
*Kurtuluş Caddesi, olasılıkla 1930-40'lı yıllara tarihlenen yığma tuğla duvarlı, betonarme döşemeli yapı*

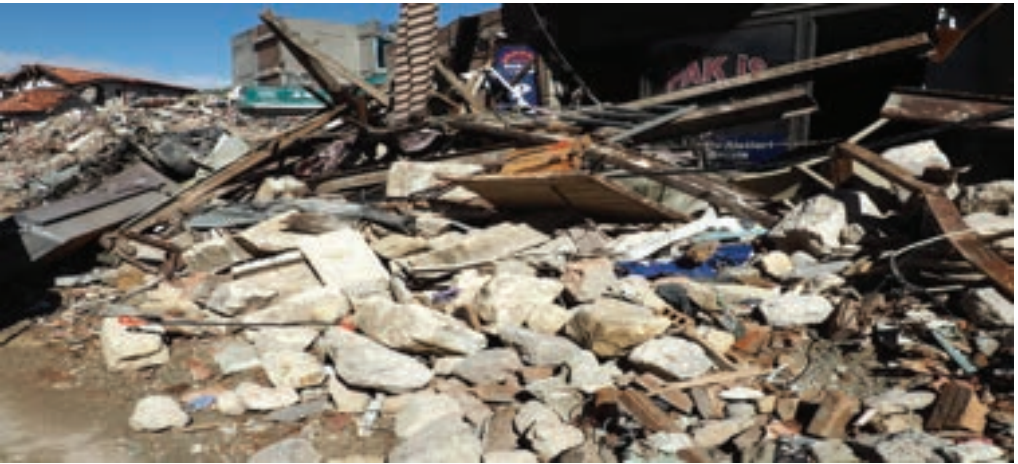
*Kurtuluş Caddesi, moloz içinde bezemeli yapı taşları*

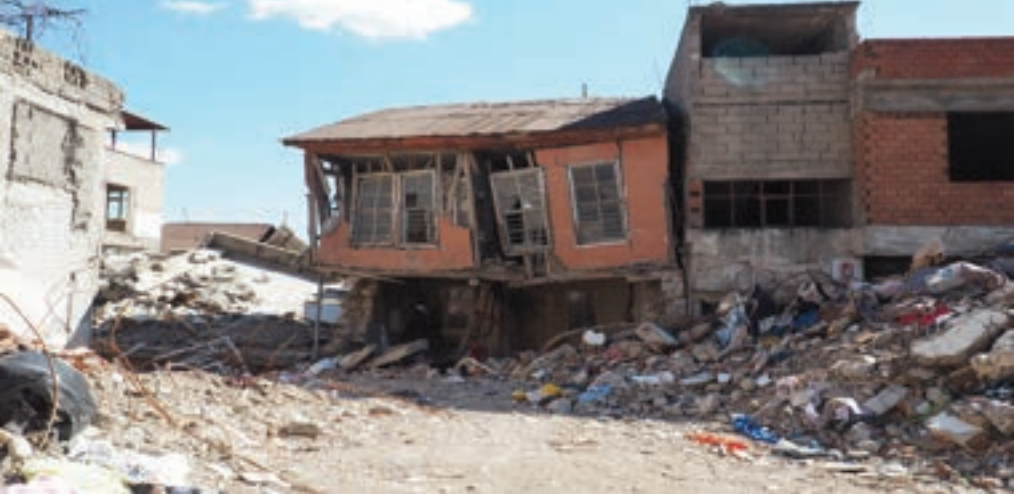
*Kahramanmaraş merkez, zemin katı ahşap hatıllı yığma taş, üst katı ahşap karkas yapı*

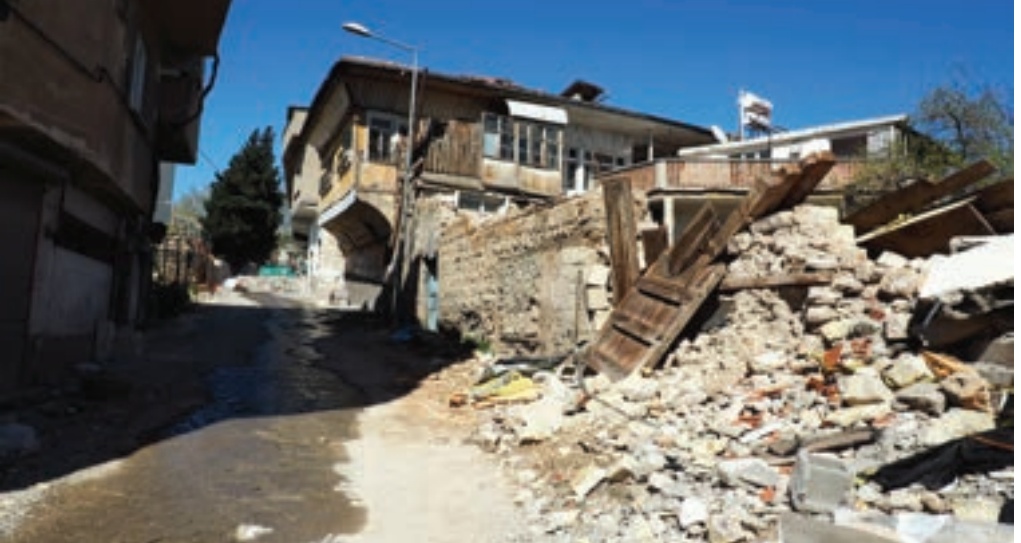
*Kahramanmaraş merkez, önde yıkılmış geleneksel yapı, arkada sağlam durumda geleneksel yapı*

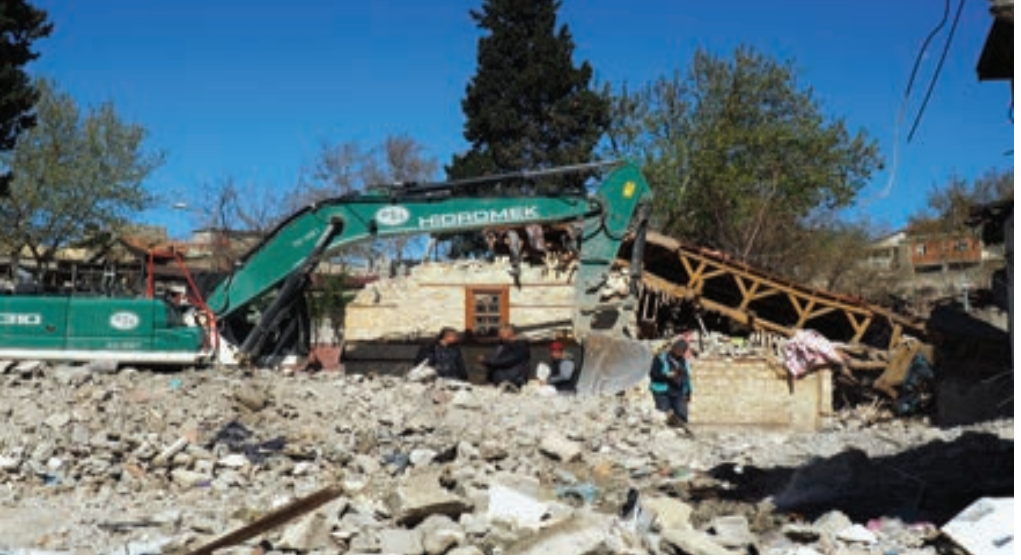
*Kahramanmaraş merkez, restore edilmiş ancak ağır hasar almış tarihi yapı*

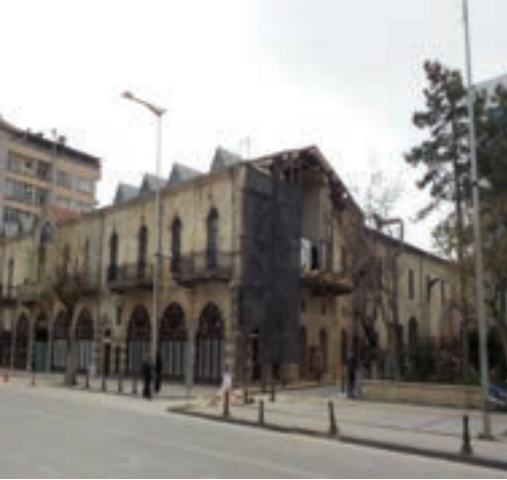
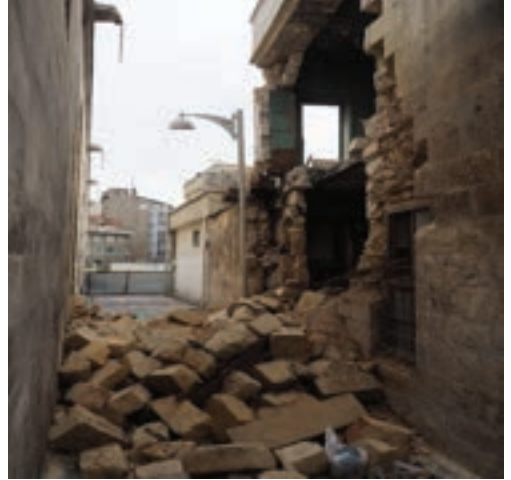
*Beyaz Han, girişe göre sağ duvarının üst kat kısmı yıkılmış - Bey Mahallesinde bir evin duvarı sokağa doğru yıkılmış*

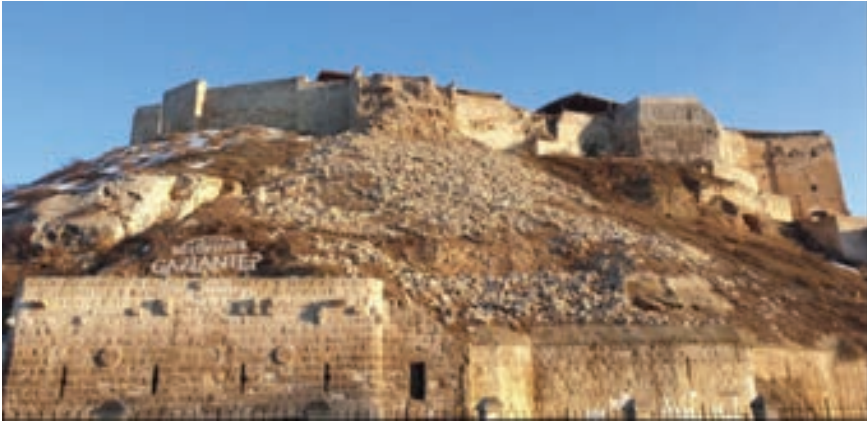
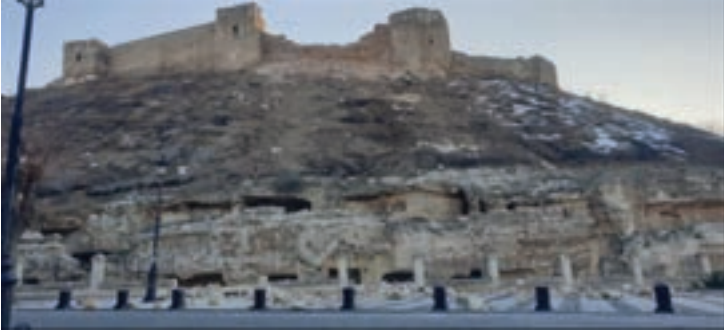
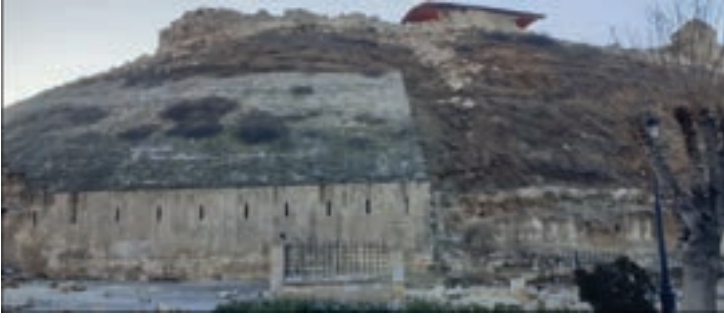
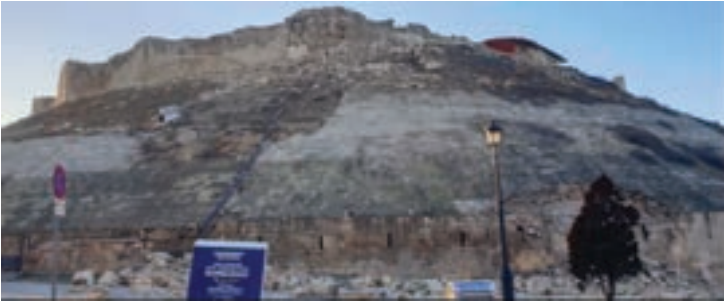
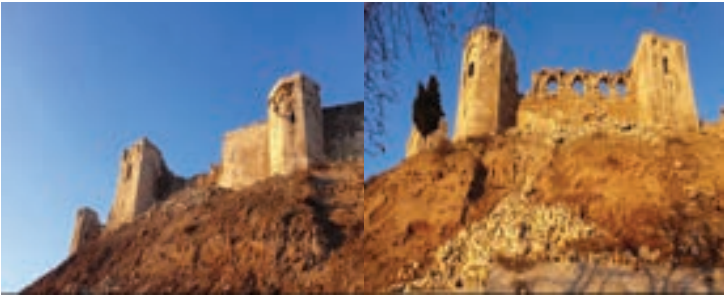
Yapılan incelemelerde kalenin surlarının ciddi hasar aldığı gözlenmiştir. Hasarın boyutunu tespit etmek için kaleyi gören 7 farklı lokasyonda fotoğraf çekimleri yapılmıştır. Depreminden birkaç gün geçmesine rağmen taş düşme tehlikesinin hâlâ devam ettiği yapının çevresinde belirgin bir güvenlik önleminin alınmadığı görülmüştür.

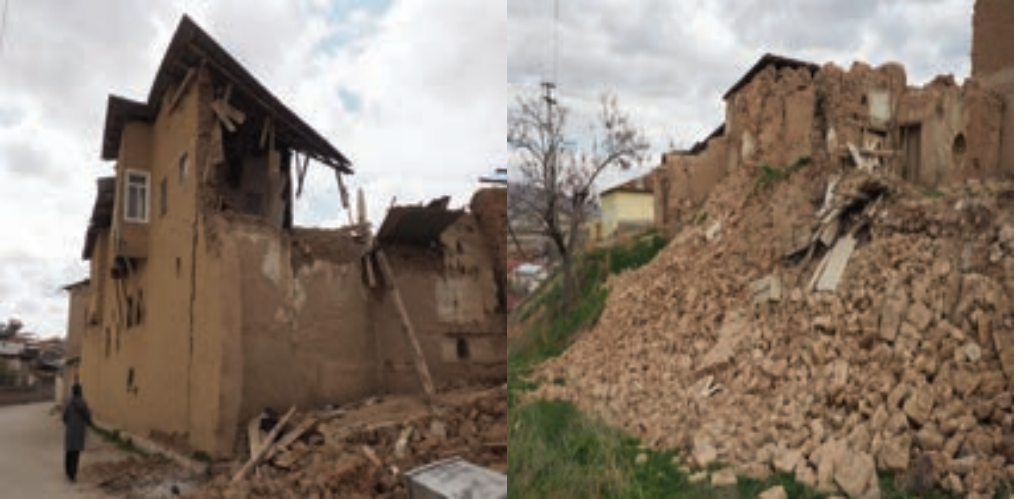
*Balaban 2023 Deprem sonrası yıkılmış yapılar*

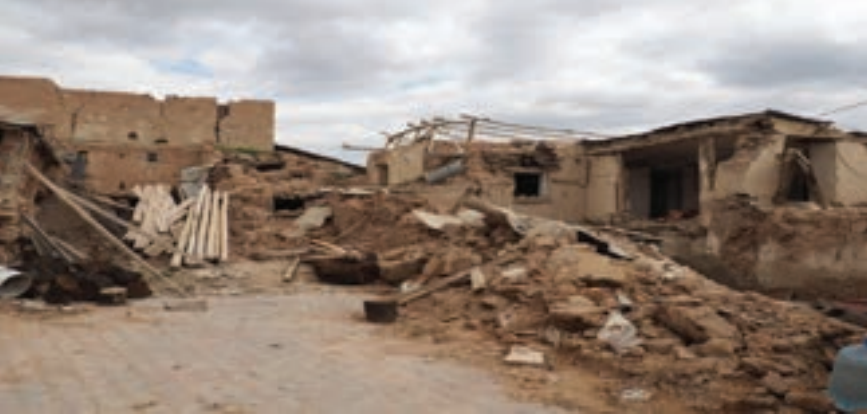
*Balaban Ağır hasarlı kerpiç yapılar. Kullanıcılar, yıkılan yapıların ahşap kirişlerini toplayarak tekrar kullanmak ya da satmak için kenara diziyor.*

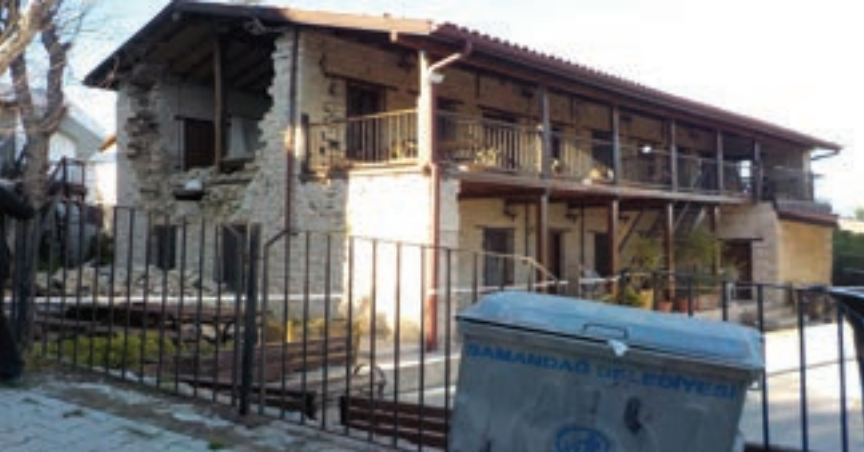
*Hatay, Samandağ İlçesi Vakıflı Köyü restore edilmiş yapının yan duvarı yıkılmış*

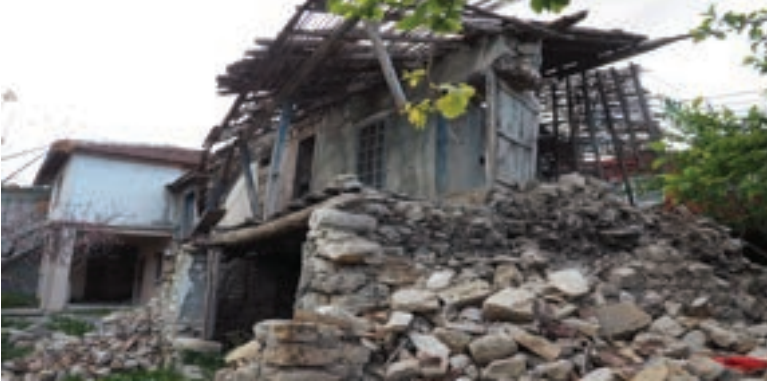
*Hatay, Samandağ İlçesi, Hıdırlı Köyü, yıkılmış taş yapı*

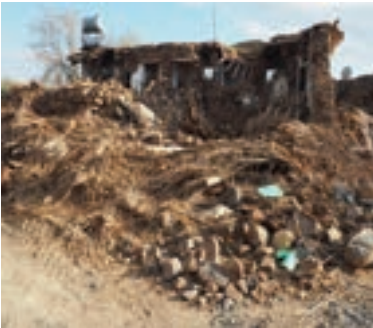
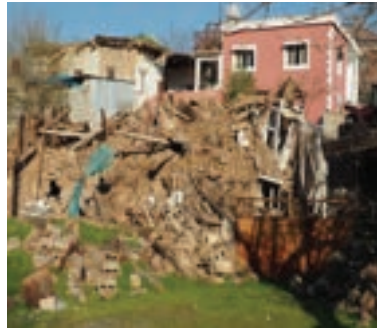
Zincirli Höyüğü üzerinde yer alan Zincirli Köyü höyük üzerindeki bir geleneksel köy yerleşimi olduğu için ve daha önce de tarafımızdan belgelendiği için özellikle incelenmiştir. Zincirli Köyünün kagir yapılarının genelinde ağır hasar saptanmıştır.

*Gaziantep, İslahiye İlçesi, Zincirli Köyü, yıkılmış taş yapılar*

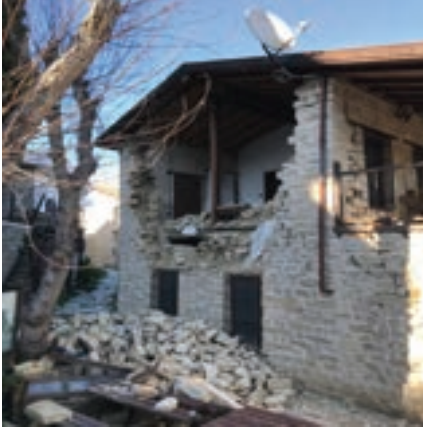
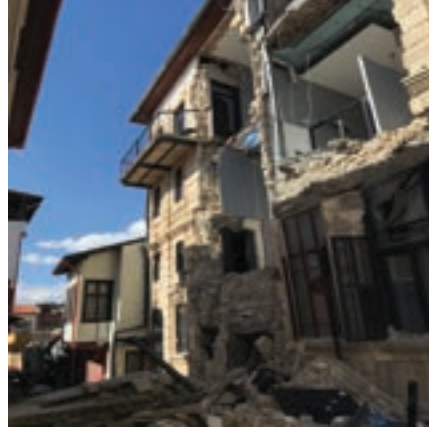
Deprem etkisiyle tarihi yapıların duvarlarında, düzlemlerinde veya düzlemleri dışında yükleme durumuna bağlı olarak farklı tipte hasarlar gözlemlenir. Duvar düzlemine dik etkiyen deprem yükleri, duvarlarda dönme ve/veya devrilme gibi düzlem dışı davranışa bağlı hasarları ortaya çıkararak, yapılarda kısmi veya toptan göçmelere neden olur. Deprem bölgesinde hem anıtsal yapılarda hem de sivil mimarlık örneklerinde düzlem dışı davranışa bağlı hasarlar sıklıkla görülmüştür. Bu tip hasarlarda, birbirine dik bağlanan duvarların birleşim detayları, mesnetlenmemiş duvar uzunlukları, duvar-döşeme ve duvar-çatı bağlantılarının niteliği ve sıklığı, kuşak-gergi-hatıl gibi berkitme elemanlarının varlığı veya kaliteleri gibi, hasarların oluşumunda kritik rol oynayan bazı konularda sorunlar tespit edilmiştir.

*Hatay, Samandağ Vakıflı Köyü'nde düzlem dışı hasarlara örnek;  
Antakya, Kurtuluş Caddesinde düzlem dışı hasarlara örnek*

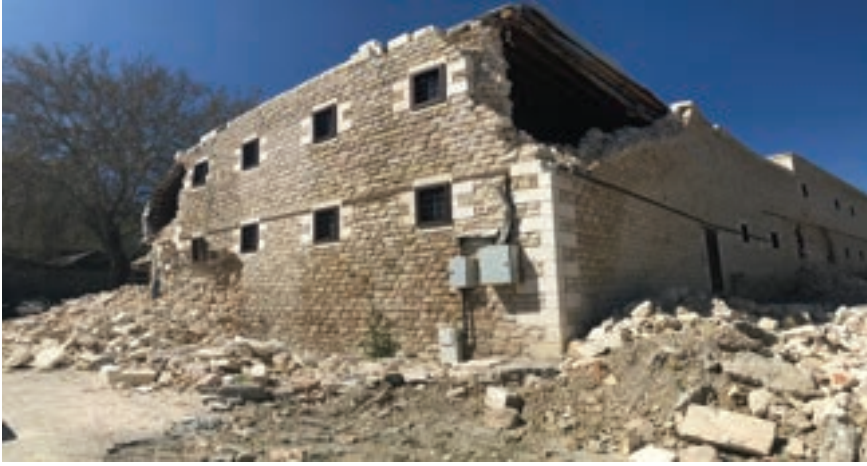
*Adiyaman Yakın dönemde restorasyon uygulamaları geçiren Tuz Hanında hasarlar*

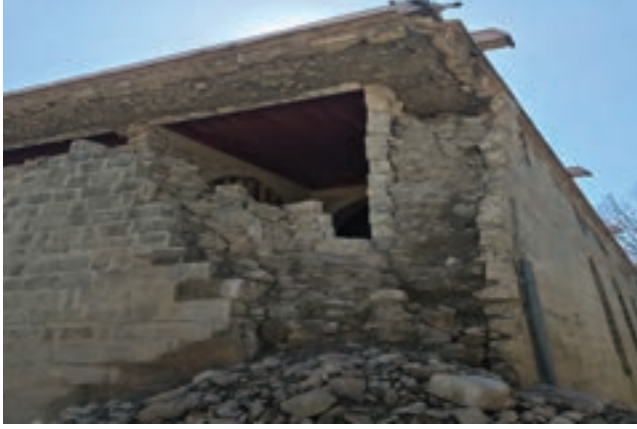
Deprem yüklerinin duvar düzleminde etkileri ise hem anıtsal hem de sivil mimarlık örneklerinin kagir duvarlarında ve ayaklarında diyagonal çatlaklar ve derz açılmaları biçiminde kendini göstermiştir. Bu tip hasarların varlığı, kagir duvarların en azından bütünlüğünü yitirmeden deprem enerjisinin bir biçimde sönmüldüğünü göstermesi bakımından önemlidir. Çünkü deprem bölgesinde incelenen yapıların büyük kısmında kagir duvarların mekanik özelliklerinin, özellikle örgü biçimi ve bağlayıcı harç niteliği açısından sorunlu olduğu görülmüştür. Çok katmanlı (çift cidarlı) duvarlarda, hasarlarla açığa çıkan duvar kesitlerinde yapılan gözlemler, küçük boyuttaki taşların kullanıldığı çekirdek bölümünde bağlayıcı harcın son derece niteliksiz olduğunu, enine doğrultuda cidarları birbirine bağlayabilecek daha iri boyutlardaki taşların bulunmadığını, örgüde ahşap veya tuğla hatil kullanılmadığını, var olan ahşap hatılların çürüdüğünü ortaya koymaktadır. Bu nedenle, incelenen bazı yapılarda düzlem dışı

*Adıyaman Mor Petrus ve Mor Paulus Kilisesi kuzeydoğu köşesinde hasarlar*

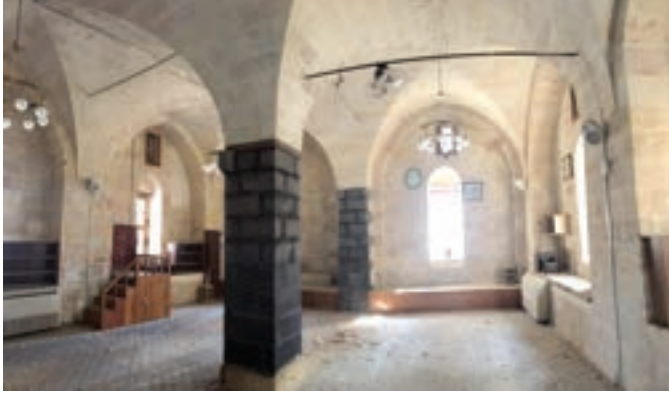
Anıtsal yapıların birçoğunda tonoz, kubbe ve kemer gibi yapısal elemanlarda çatlaklar tespit edilmiştir. Yapıların önemli bir kısmında yanal itkileri karşılayabilecek ve depremlerde kagir strüktürün bir bütün halinde hareket etmesini teşvik edebilecek gergi sistemlerinin bulunmadığı da görülmüştür. İncelenen bazı yapılarda ise geçmiş onarımlarda eklenen gergi sistemlerinin doğru biçimde kurgulanmadığı ve bu nedenle işlevlerini etkin biçimde yerine getiremedikleri saptanmıştır. Bu anıtlar, ilgili berkitme elemanlarının taşıyıcı sisteme pozitif katkılarından yoksun kalmış ve bu nedenle ortaya çıkan hasarlar daha ağır olmuştur.

*Gaziantep Karatarla Cami, niteliksiz gergi sistemi*

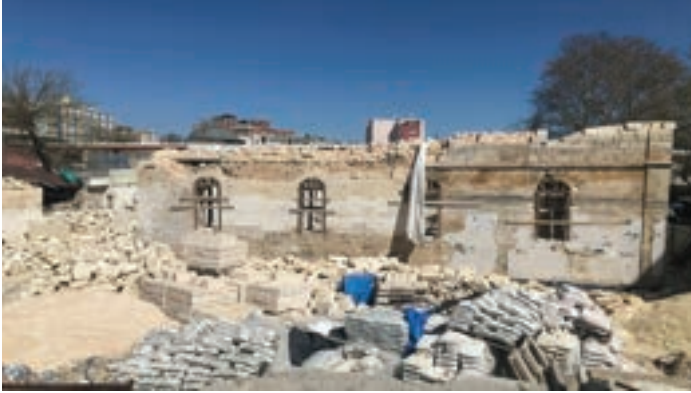
Benzer gözlemler, yakın dönemde restorasyonu tamamlanan veya halihazırda restorasyon sürecinde bulunan yapılar için de geçerlidir. Depremden etkilenen bölgede hem sivil mimarlık örneklerinde hem de anıtsal yapıların duvarlarında gerçekleştirilen bütünleme ve kısmi rekonstrüksiyon tipindeki müdahalelerde, imalatta kullanılan yeni doğal taşların atölyeden geldiği biçimiyle, taş ustaları tarafından şekillendirilmeden kullanıldığı dikkati çekmektedir. Duvarın dış yüzünde kaplama gibi kullanılan bu yeni blokların, çekirdek bölümüyle düzgün ilişkilendirilememesine (aderans) bağlı olarak döküldüğü tespit edilmiştir. Özgün duvar örgüsüyle tamamlanan bölümler arasındaki bağlantıların zayıf olması nedeniyle arakesitte derz açılması ve çatlakların oluştuğu görülmüştür. Bazı uygulamalarda ise kireç esaslı bağlayıcı harcın yeterli dayanımda olmadığı, ayrıştığı ve bağlayıcılığını yitirdiği tespit edilmiştir.

*Adiyaman Çarşı Cami güney cephesinde kaplaması dökülen yeni duvar örgüsü*

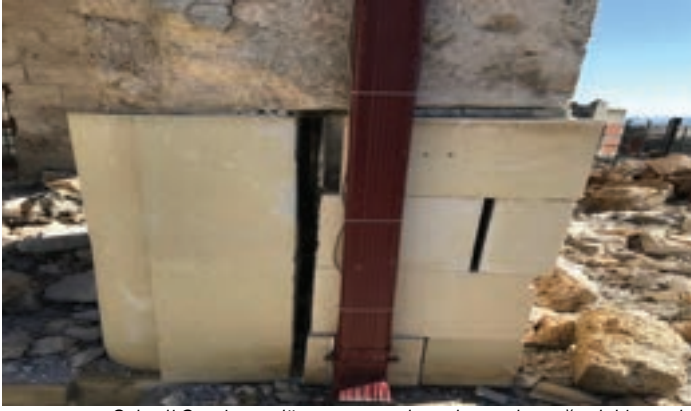
İncelenen bazı yapılarda geçmişteki restorasyon uygulamalarının, özgün duvar örgüsü, hasarların biçimi ve yayılımı yeterince göz önünde bulundurulmadan gerçekleştirildiği, bu nedenle onarımların yeterince etkin olamadığı anlaşılmaktadır.

*Kahramanmaraş Şekerli Cami, son dönem onarımlarında revak ayağındaki uygulamalar*

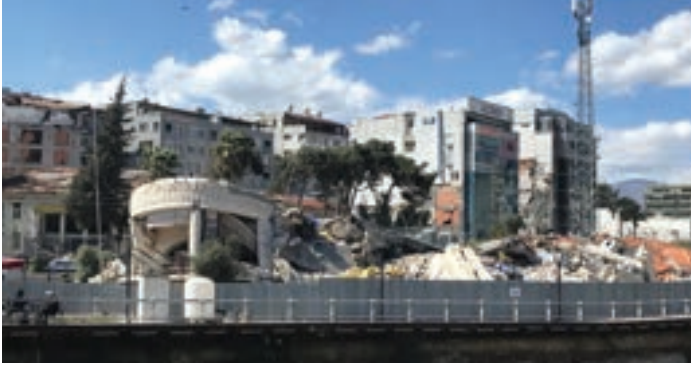
Erken Cumhuriyet dönemi yapıları ve betonarme yapım sisteminin bölgedeki erken örnekleri de depremden etkilenmiştir. Bazı yapılarda toptan veya kısmi göçmeler yaşandığı, ayakta kalabilmiş diğer yapılarda ise karkas sistemin yapısal elemanlarında ve düşüm noktalarında hasar ve deformasyonların bulunduğu tespit edilmiştir.

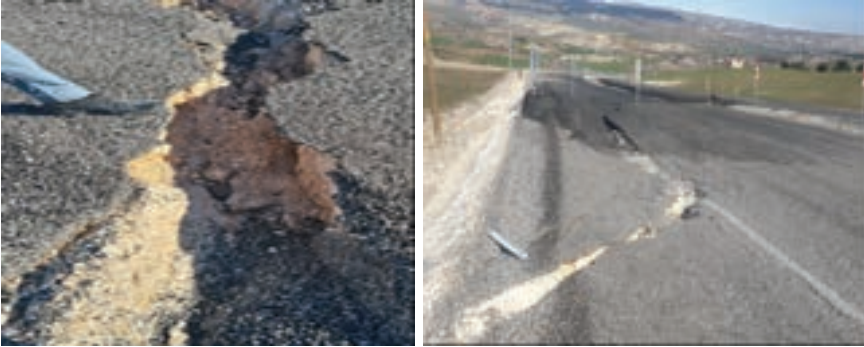
**Şekil 71** – Adıyaman-Besni arasındaki yol göçmeleri 1

Arazi çalışmaları sırasında karayolları ve karayolu köprülerinde de çeşitli hasarların olduğu gözlemlenmiştir. Örneğin Şekil 71 ve Şekil 72'de Adıyaman ile Besni ilçesi arasındaki karayolunda gözlemlenen göçmeler yer almaktadır. Fotoğraflarda görüldüğü gibi yoldaki çatlaklar oldukça büyük ve derindir.

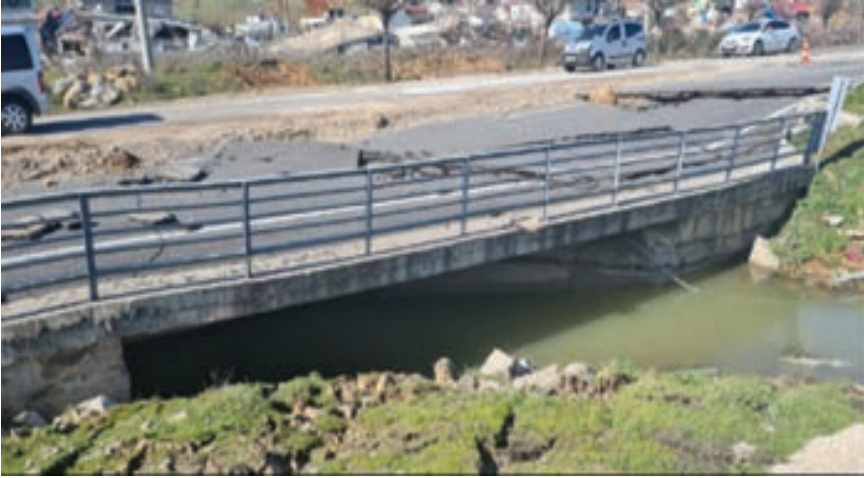
Şekil 73 – Nurdağı-Kahramanmaraş karayolundaki köprü çökmesi

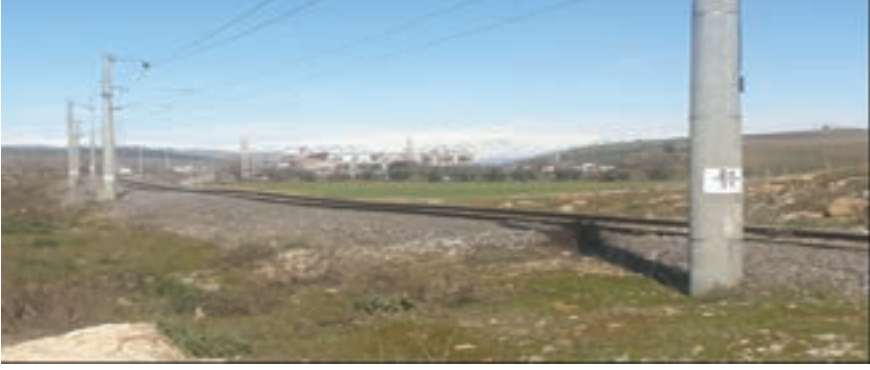
**Şekil 68** – Hasar gören tren rayları 1 (Türkoğlu, Kahramanmaraş)

İnceleme ekibi Nurdağ-Kahramanmaraş karayolu üzerinde seyahat ederken Türkoğlu ilçesi yakınlarından geçen demiryolu hattındaki hasarları göme imkânına sahip olmuştur. İlgili fotoğraflar Şekil 68 ila Şekil 70 arasında yer almaktadır.

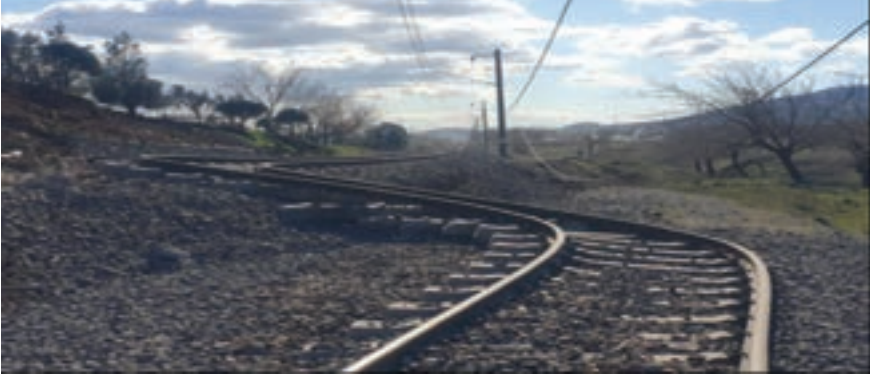
**Şekil 69** – Hasar gören tren rayları 2 (Türkoğlu, Kahramanmaraş)

Şekil69 ve Şekil70'te görülen hasarlı tren raylarının fay hattı üzerinde yer aldığı gözlemlenmiştir. Oldukça büyük yer değiştirmenin gerçekleştiği raylarda herhangi bir kopmanın oluşmadığı görülmüştür.

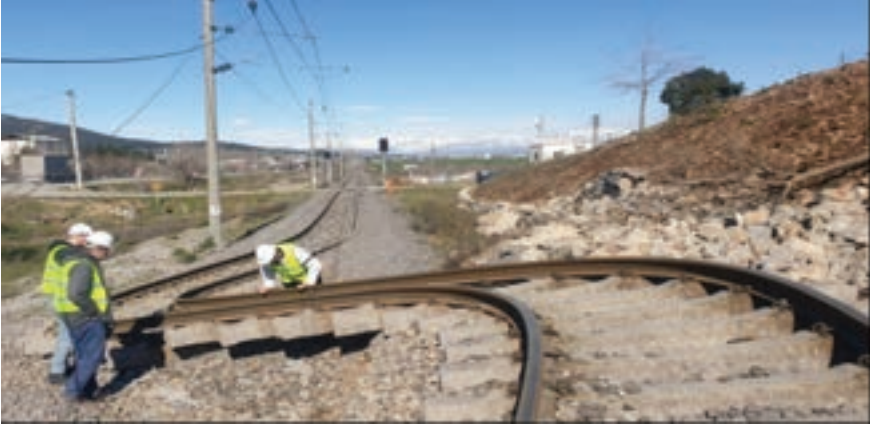
**Şekil 70** – Hasar gören tren rayları 3 (Türkoğlu, Kahramanmaraş)

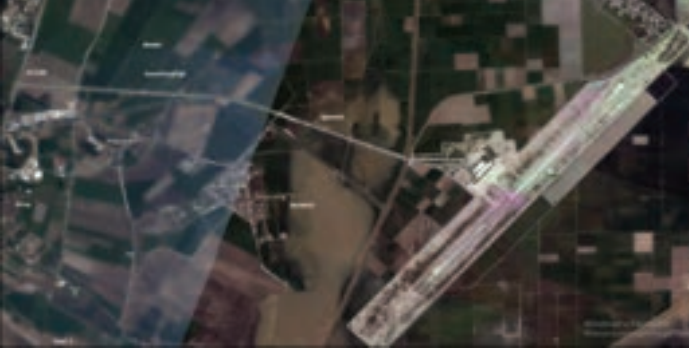
Şekil 61 – Hatay Havalimanı ve bağlantı yolunun uydu görüntüsü

Hatay Havalimanı 9 Aralık 2007'de hizmete girmiştir. İç ve dış hat uçuşlarının yapıldığı havalimanı Antakya merkeze 25 km, İskenderun ilçesine 45 km mesafededir. Havalimanının 3.000 m uzunluk ve 45 m genişlikteki pisti ile havalimanı yolu, depremler sonrasında ağır hasara uğramıştır. Havalimanı ve bağlantı yolunun uydu görüntüsü Şekil 61'de yer almaktadır (HGM, 2023).

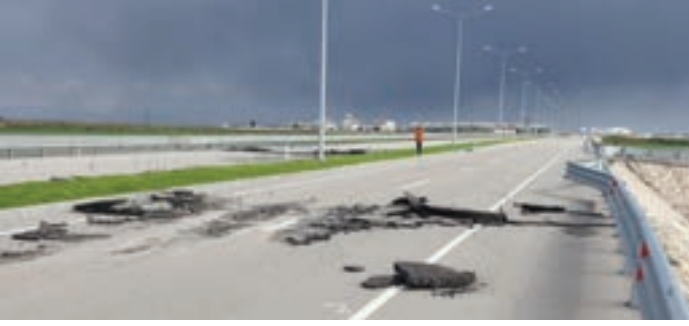
Şekil 62 – Hatay Havalimanı bağlantı yolu 1

Pistteki hasarlar güvenlik nedeniyle incelenememişse de havalimanı bağlantı yolundaki büyük hasar kayda alınmıştır. Şekil 61 ila Şekil 64 arasındaki fotoğraflar Hatay Havalimanı bağlantı yolundaki hasarın büyüklüğünü göstermektedir. Bölgeye ulaşıldığında yolun sadece bir kısmının açık olduğu ve yoldaki çatlaklar yüzünden ulaşımın çok zor sağlandığı görülmüştür. Bağlantı yolunun sağ ve sol kısımlarında göle benzer büyük su birikintilerinin olduğu tespit edilmiştir. Bu kadar büyük bir afette havalimanının ve bağlantı yolunun neredeyse kullanılamaz hale gelmesi oldukça düşündürücüdür.

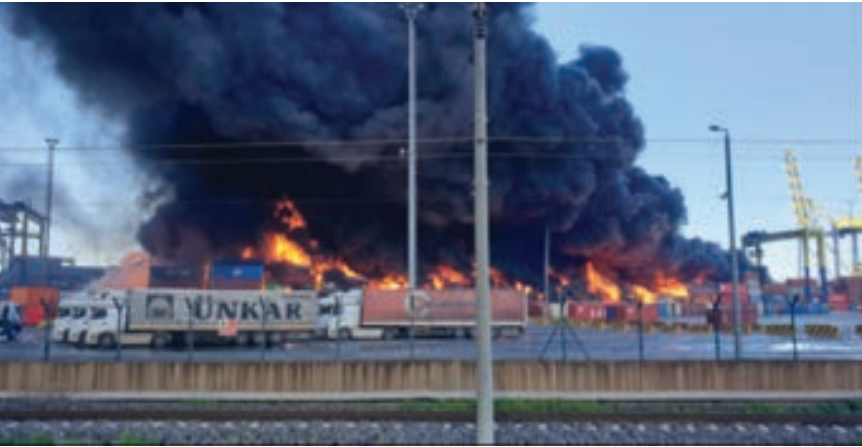
İnceleme ekibimiz depremler olduktan bir gün sonra, İskenderun Limanındaki konteyner alanındaki yangını gözlemlemiştir. Konteynerlerin deprem sırasında devrilmesinden sonra çıktığı söylenen yangına müdahalenin oldukça zayıf olduğu görülmüştür. Depremi üçüncü gününde, hâlâ devam eden yangını söndürmek için çeşitli ekiplerin müdahale ettiği gözlemlenmiştir. Yangın, devrilen konteynerler ve limandaki hasarlara ait fotoğraflar Şekil 65 ile Şekil 67 arasında yer almaktadır.

Şekil 65 – İskenderun Limanında yanan konteyner deposu

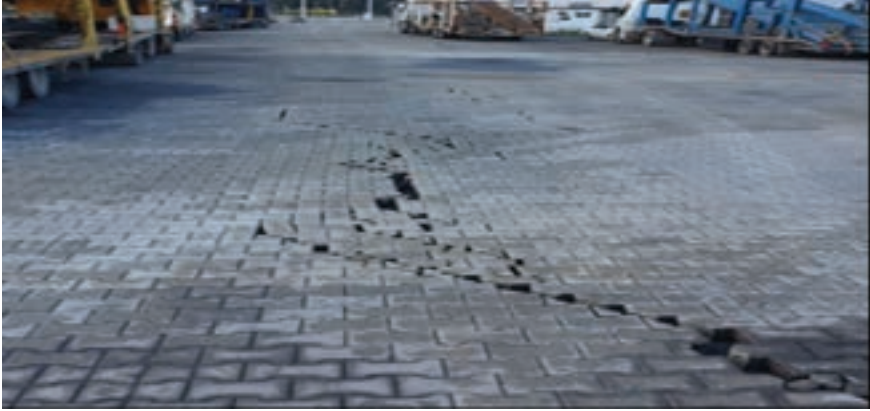
*Şekil 67 – İskenderun Limanında Tır park alanı zeminindeki çatlaklar*
