6 ŞUBAT 2023  
KAHRAMANMARAŞ DEPREMLERİ RAPORU

**TMMOB**  
**6 ŞUBAT 2023 KAHRAMANMARAŞ DEPREMLERİ RAPORU**

**Temmuz 2023**

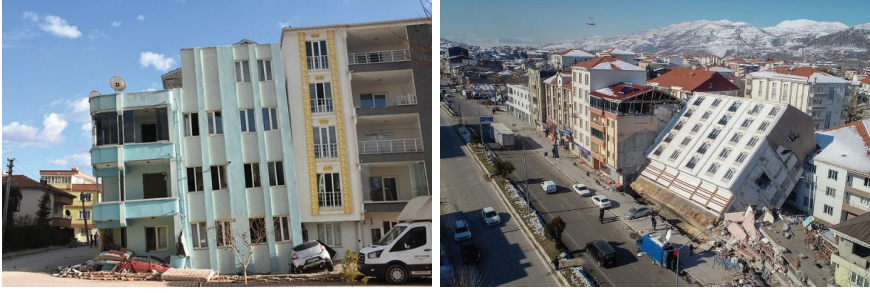
Şekil 43. Zemin sıvılaşması nedeniyle hasar almış binalar

6 Şubat 2023 Kahramanmaraş Depremi sonrası sıvılaşma nedeniyle hasar alan binalar gözlemlenmiştir (Şekil 43).

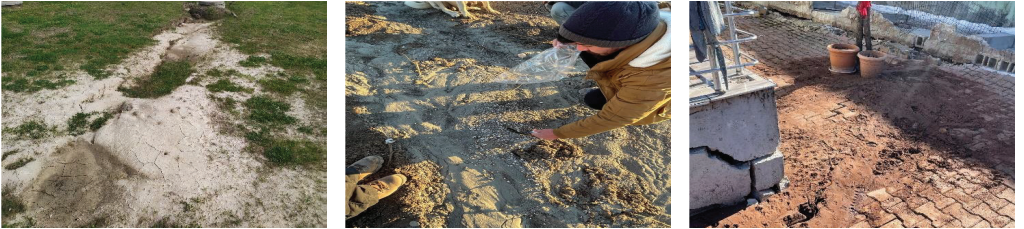
Şekil 44. Sırasıyla Hatay, Kahramanmaraş ve Adıyaman illerinde meydana gelen sıvılaşma olayı (ODTÜ, 2023)

Bunun dışında yerleşimin bulunmadığı alanlarda serbest saha sıvılaşma yüzey izleri Hatay-Paşaköy, Hatay-İskenderun, Adıyaman-Gölbaşı, Kahramanmaraş-Türkoğlu yörelerinde yoğun olarak görülmüştür (Şekil 44).

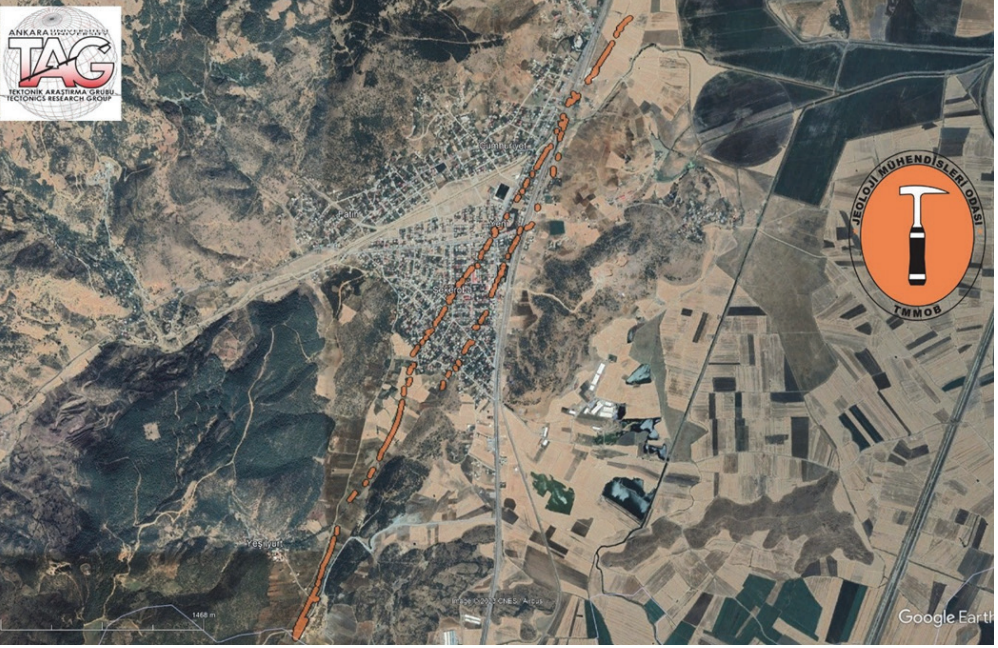
Şekil 10: Harita Genel Müdürlüğü "Küre" uygulaması kullanılarak elde edilen Şekeroba yerleşiminde yüzey yırtılması haritası (<https://www.researchgate.net/publication/368817386>).

Fay zonları üzerinde bulunan yerleşim alanlarından biri olan Kahramanmaraş'ın Türkoğlu ilçesine bağlı Şekeroba Mahallesi, yüzey yırtılması takip edilerek, neden olduğu hasarlar tespit edilmiştir. (Şekil 9,10 ve 11a.k)

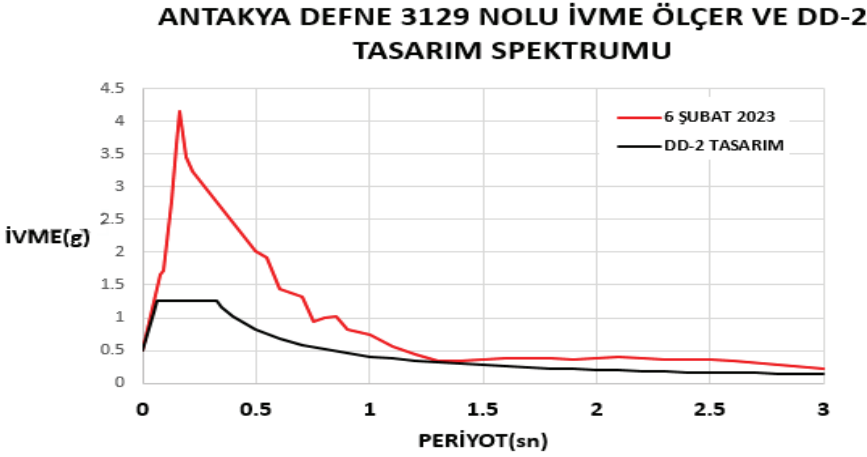
**Şekil 3.** Antakya Defne AFAD'ın 3129 no.lu ivmeölçerinin kaydettiği yer hareketinin spektrumu ve aynı nokta için Türkiye Deprem Tehlike Haritası ve Deprem Yönetmeliğinin (2018) verdiği tasarım spektrumu. (N. Bayülke)

Pazarcık ilçesi yakınları olarak kabul edilen depremin merkezi, Malatya'ya Kuzey-Doğu yönünde 130 kilometre uzaktadır. Antakya ise, Güney-Batı yönünde yaklaşık 190 kilometre kadar uzaktadır. Ancak deprem Malatya'da çok sınırlı hasar yaparken, Antakya ise adeta yerle bir olmuştur. Antakya Defne'de ölçülen deprem yer hareketinden hesaplanan tepki spektrumu ile Antakya için Deprem Yönetmelik ve Tehlike haritasında verilen spektrumlar Şekil-3'de gösterilmektedir.

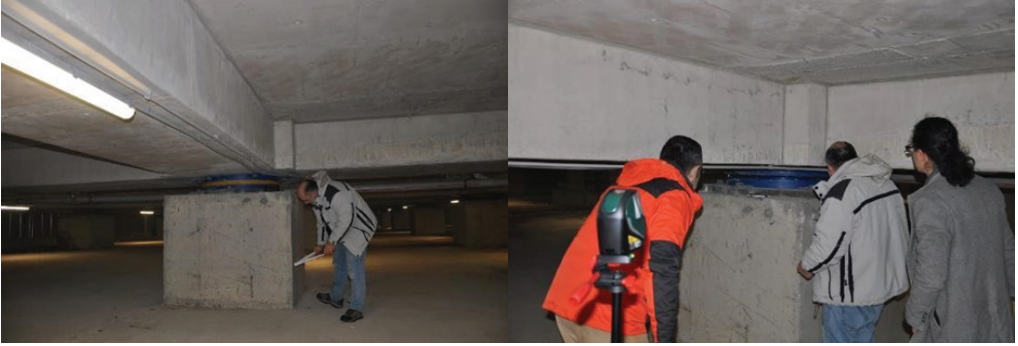
- Yapısal hasar yoktur.
- Sismik boşlukta hatalı uygulama yapılmıştır.
- Yapısal olmayan elemanlarda hasarlar vardır.
- Gözlenen izolatör deplasmanı yaklaşık 9 cm'dir
- İzolatörlerin bağlantılarında ya da kendilerinde sorun yoktur.
- Tesisat ve diğer boru sistemlerinin bağlantıları uygun değildir.
- Duvar imalatları (Bims) hatalıdır. Tavana kadar devam ettirilmemiş, konsol olarak bırakılmıştır.

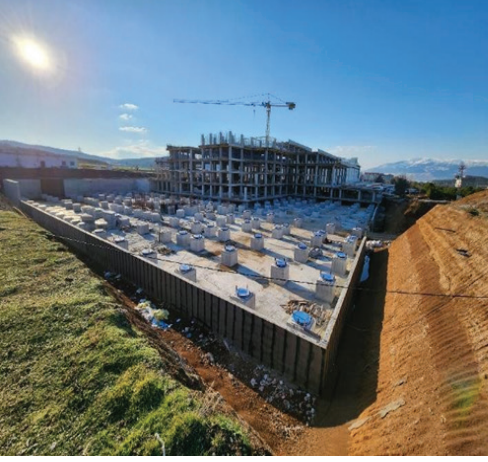
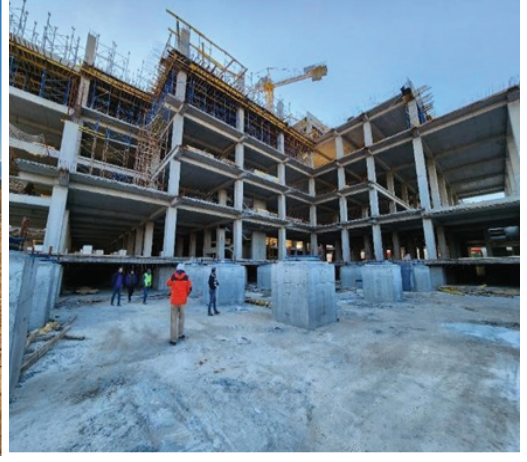
#### ***Yapım Aşamasındaki Kahramanmaraş KDÇ Devlet Hastanesi***

- Kaba inşaatın yaklaşık yarısı tamamlanmıştır.
- İzolatör döşemesinin yarısı bitmiş durumdadır.
- Deprem sırasında izolatörler kilitli olup kilitler kırılmıştır.
- Gözlenen deplasman yaklaşık 16cm olup kalıcı deplasman yaklaşık 4cm'dir.

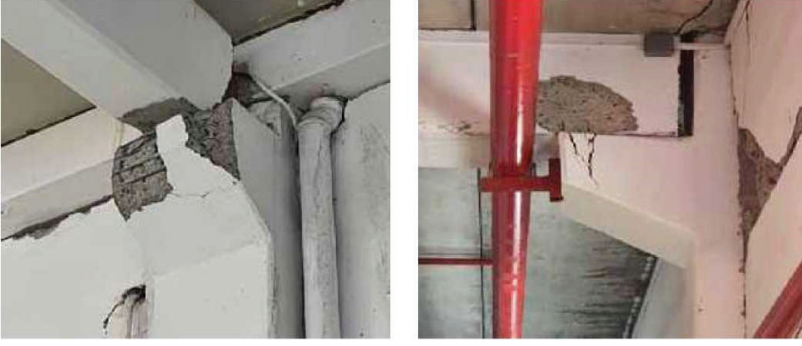
Mafsallı kolon-kiriş bağlantı bölgelerinde deprem nedeniyle ortaya çıkan büyük dönme istemleri TBDY 2018 Bölüm 8 de tanımlanan detaylar ile karşılanabilmektedir. Saha incelemelerinde konsol ucu ve kiriş uç bölgelerinde hasarların çok yaygın olduğu görülmüştür.

*Kısa Konsol Hasarı*

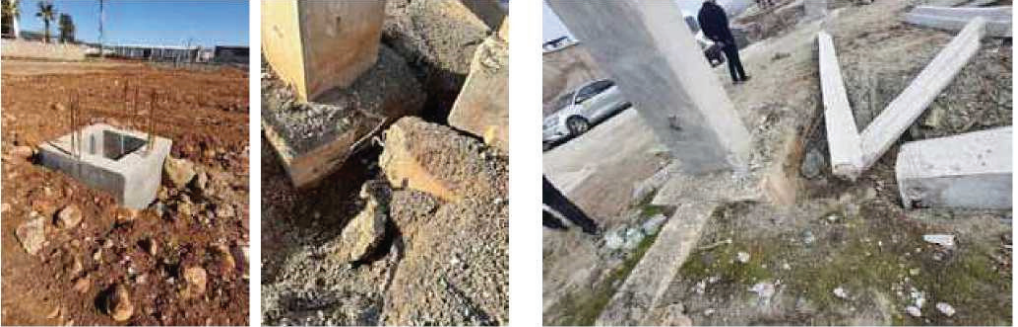
Deprem sırasında, bağ kirişi-soket ankrajının yetersiz kalması nedeniyle gerçekleşen ayrılma altta ortadaki fotoğrafta görülmektedir.

Bölgede özellikle tekstil binalarında, taşıyıcı sistemin esas çerçeve doğrultusundaki bağ kirişi filizlerinin bulunduğu ancak betonarme imalatının sonradan yapılacağı duruma çok sık karşılaşılmıştır. Bu özelliklere sahip bir binada, temel dönmesi kolon tepe yer değiştirmesi üzerinde etkili olmuştur. (Üstte sağdaki fotoğraf)

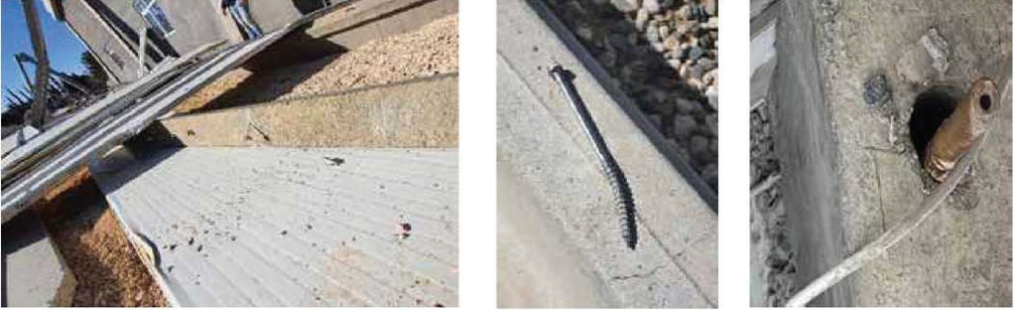
şey yükleri taşımanın yanı sıra, çatı düzlem içi rijitliğine de katkı sağlaması bakımından TBDY 2018 Bölüm 8 de verilen hesap yöntemi ile taşıyıcı sistem hesap modeline dahil edilmekte; et kalınlığı, tirfon vida çap ve aralıkları belirlenmektedir. Sahada yapılan incelemede, uygulamanın bu tasarım felsefesinden habersiz olduğu görülmüştür. Sandviç panel aşık bağlantısında çok sınırlı tirfon vida kullanıldığı için çatı düzlem içi rijitliği oluşmamıştır. Aşık çatı makası bağlantısında, pimli bağlantı yuvalarında grout harcı yerleşiminin yeterli özenle yapılmaması yaygın olarak karşılaşılan hatalardan birisi olmuştur. Pek çok aşık uç bağlantısında grout kullanılmadığı da görülmüştür. Bu durum montaj kontrol hizmetlerinin çok yetersiz olduğunu göstermektedir.

*Çatı örtüsünün beton aşıkla yetersiz bağlantısı ve açık uç bağlantısında dolgu harçsız uygulama*

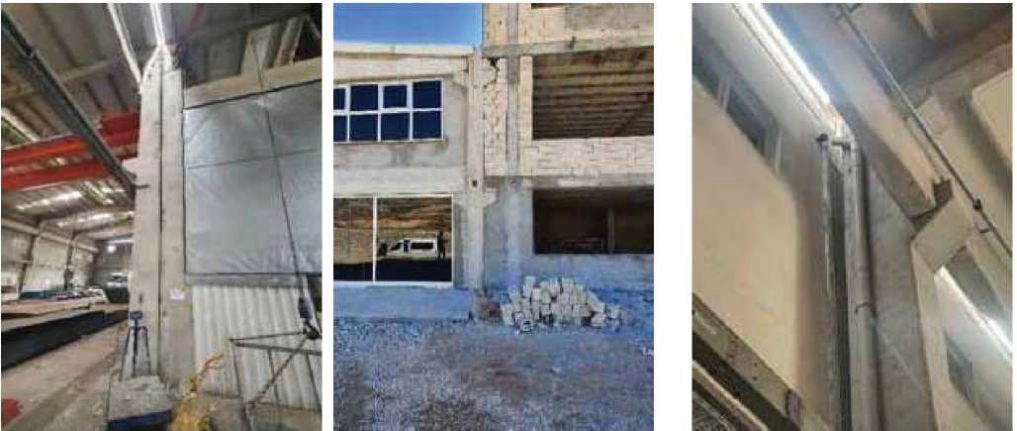
Bina içi bölümler veya komşu binalar arasında bırakılan dilatasyon mesafelerinin yetersiz olması nedeniyle deprem sırasında çarpışmaya bağlı hasarlar oluşmuştur. Özellikle farklı titreşim özelliklerine sahip komşu binalar arasındaki mesafelerin dikkatli seçilmesi bu tür hasarların oluşumunu engelleyecektir.

*Dilatasyon hasarları*

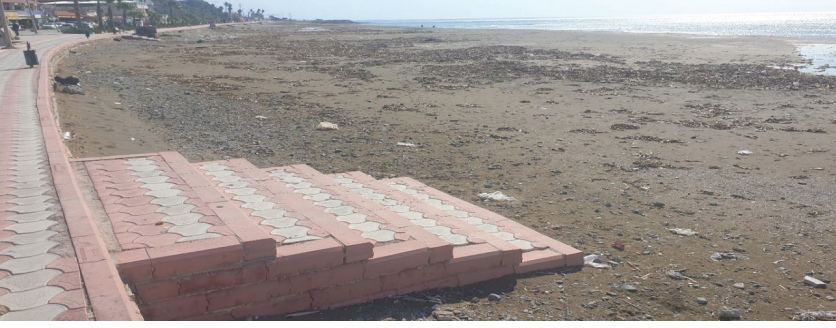
Şekil 4: Samandağ, Çevlik Balıkçı Barınağı güneyinde kıyıda su baskını izleri

Saha araştırmaları sırasında Çevlik Köyü Samandağ Balıkçı Barınağı ana dalgakıranın kıyıya birleştiği noktanın güneyinde depremden sonraki sabah saatlerinde gözlenen kıyı su basmalarının izleri Şekil 4'te gösterilmiştir. Şekil 5 ise balıkçı barınağının kara (geri) tarafındaki dolgu alanında ve yakın kıyı bölgesindeki kıyı çökmesinin bir sonucu olarak İskenderun'daki balıkçı barınağı kıyı yapısında ve iskelede meydana gelen hasarlardan örnekler göstermektedir. Şekil 6'da Dört Yol Balıkçı Barınağının rıhtım bloklarında gözlemlenen yapısal hasarların fotoğrafları sunulmuştur.
